PROTOKOL O VLHKOSTNÍM PRŮZKUMU

Objekt č. 53, Přírodovědecká fakulta, UPOL

Protokol o vlhkostním průzkumu: Objektu č. 53, Přírodovědecká fakulta, UPOL

FOTODOKUMENTACE STÁVAJÍCÍHO STAVU ZE DNE 21.12.2017

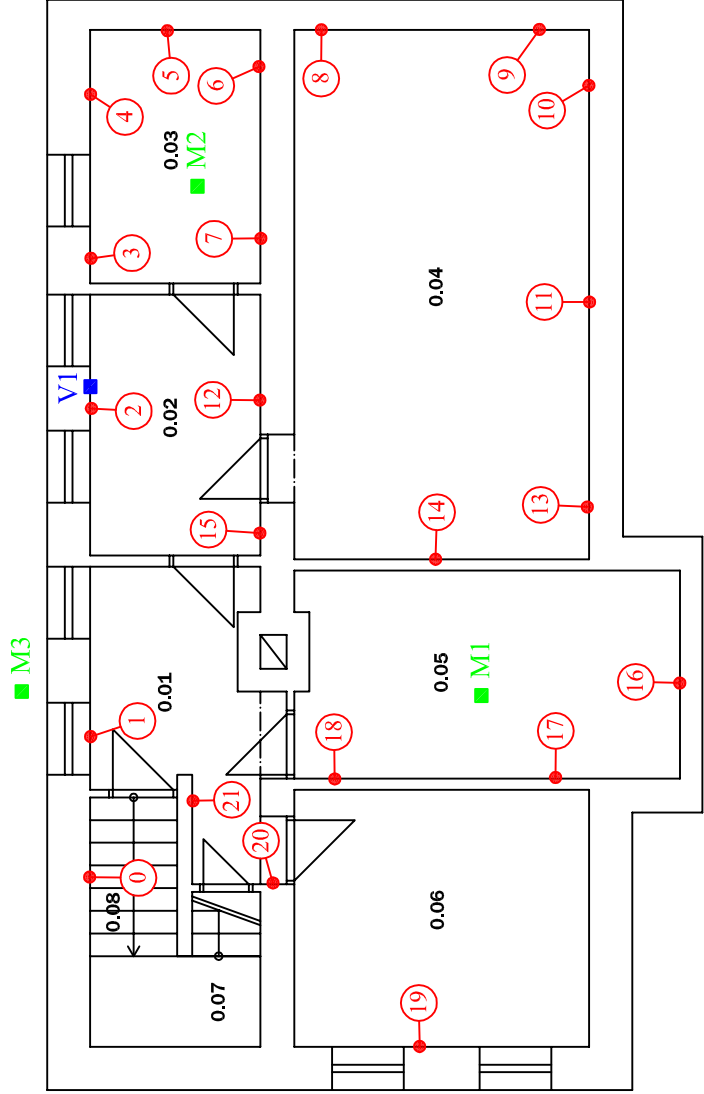
Hloubkovým měřením konstrukcí zdiva objektu č. 53, byla zjištěna vlhkost dosahující až velmi vysoké vlhkosti tj. > 10% hm. vlhkosti. Nejvýraznější hodnoty velmi vysoké vlhkosti zdiva byly naměřeny především u obvodového zdiva suterénu. Z tohoto důvodu je zřejmé, že dochází k výraznému přenosu boční zemní vlhkosti od zásypu zeminy. Tato zemina není v současné době vhodným způsobem svle izolována od konstrukcí zdiva objektu č. 53. Na konstrukce zdiva dále z hlediska vlhkosti působí vlivy vztlínající vlhkosti z podloží (vzlínající kapilární vlhkost), atmosferické srážky, které smáčí fasádu a srážkové odšťikující vody z přilehlých ploch. Bez provedení důkladného odizolování s doplňkovými sanačními opatřeními nebude možné zamezit vzniku vlhkostních map a s tím spojených negativních projevů. Konstrukce zdiva objektu č. 53 ve vyšších úrovních se pohybují v pásmu převážně zvýšené vlhkosti, které jsou namáhány především srážkovou vodou. Povrchová vlhkostní zátěž v podstatě korespondovala s měřením hloubkovým. Tato skutečnost dokazuje tvorbu vlhkostních map a negativních vlhkostních projevů danou především hloubkovou vlhkostí vlivem kapilární vztlínivosti z podloží a zasakováním vlhkosti od zásypu zeminy. Výsledky měření jsou uvedeny v příloze – Měření vlhkosti zdiva.

Vyhodnocení odebraného vzorku (vzorek odebrán ve výšce cca 1,0 m nad úrovní stávající podlahy)	
zjištěný obsah (mg/g)	V1
chloridů	<0,3
dusičnanů	<0,3
síranů	16,6
pH - reakce vody	8,1
% hm. vlhkosti	15,2

Tabulka měření teploty a relativní vlhkosti	
M1 - interiéř	11,0°C; 66,0%
M2 - interiéř	11,0°C; 64,0%
M3 - exteriér	1,0°C; 68,0%

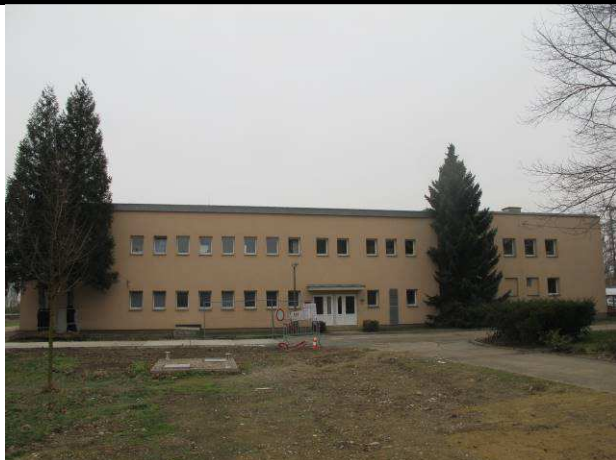
Foto č.1 – celkový severní pohled na objekt č.53

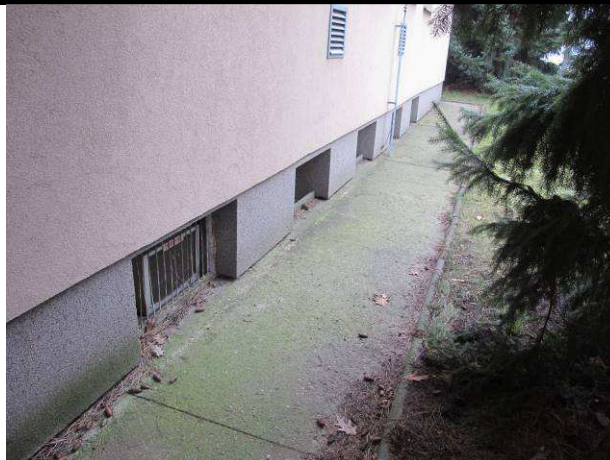
- Okolní navazující terén je tvořen betonovým okapovým chodníkem navazujícím na zatravnění. Tyto plochy jsou lokálně propadlé a nevhodně spádované od objektu.

Foto č.2 – charakter pochůzí plochy u podsklepené části na severní straně objektu

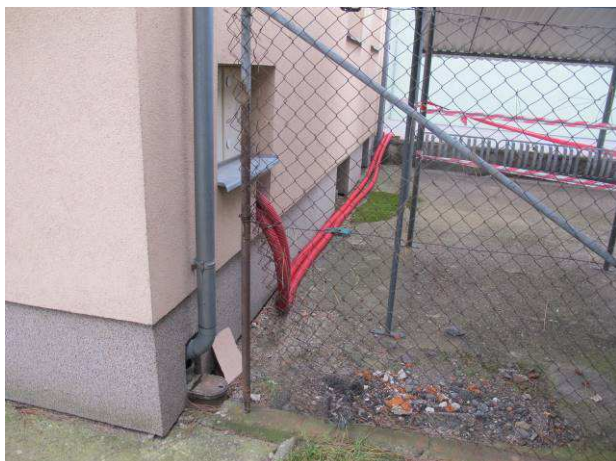
- Dešťové svody jsou zaústěny do dešťové kanalizace. Dešťové svody jsou částečně osazeny lapači splavenin, ty jsou však místy zanesené a neudržované, což má za následek výrazné zasakování srážkových vod do konstrukcí zdiva při zvýšených srážkových úhrnech. V rámci stavebních úprav

Foto č.3 – dešťové svody jsou osazeny lapači nečistot

doporučujeme řešit vybudování nové dešťové kanalizace s osazením lapačů splavenin na dešťové svody. Současně bude provedena úprava klempířských prvků v dostatečné dimenzi pro zajištění účinného odvodu srážkových vod.

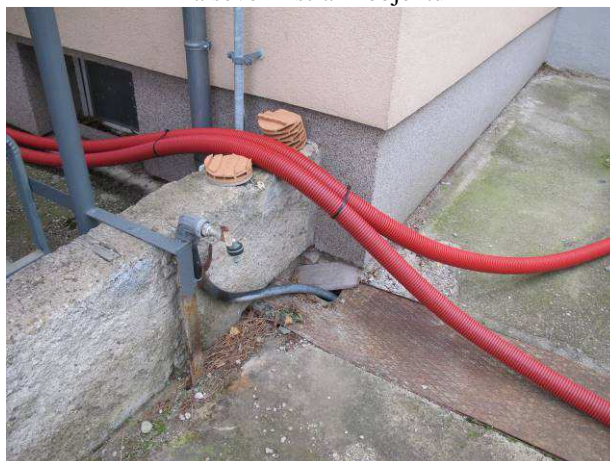
Foto č.4 – charakter přilehlé plochy na jihovýchodní straně objektu

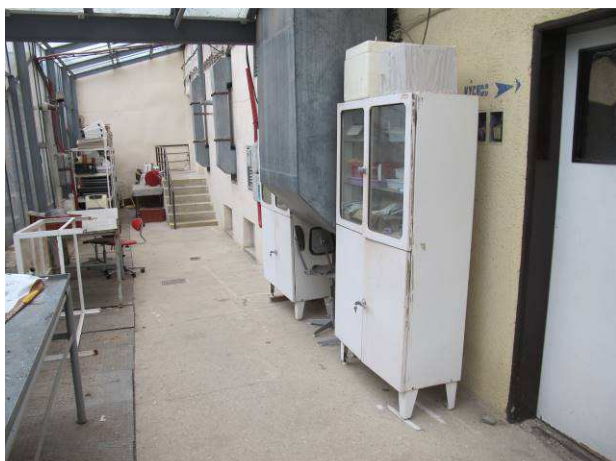
Foto č.5 – pohled na vnější jižní zakrytou část objektu

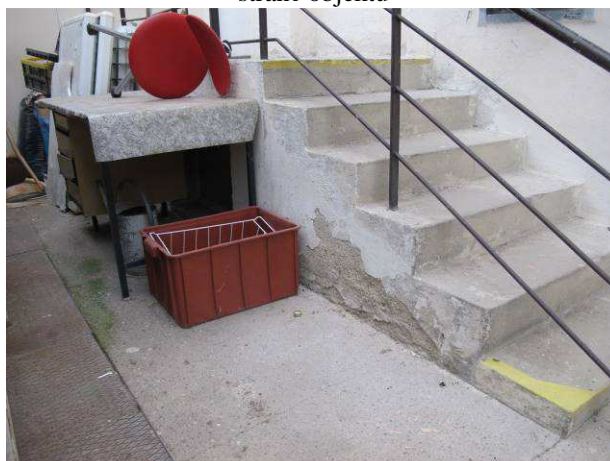
Foto č.6 – vstupní schodiště na jižní straně s vlhkostními projevy

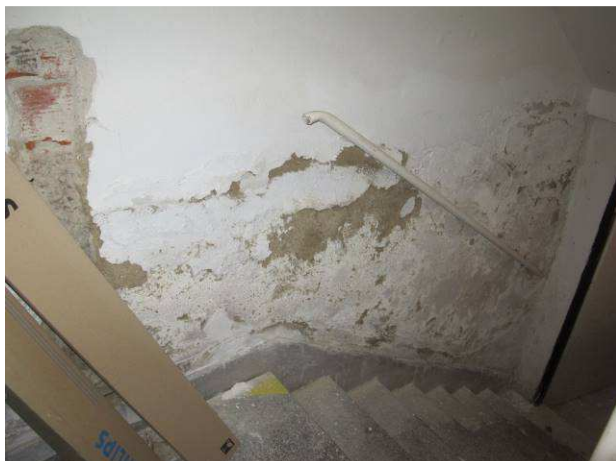
Foto č.7 – pohled na vstupní schodiště do suterénu s výraznými projevy vlhkosti

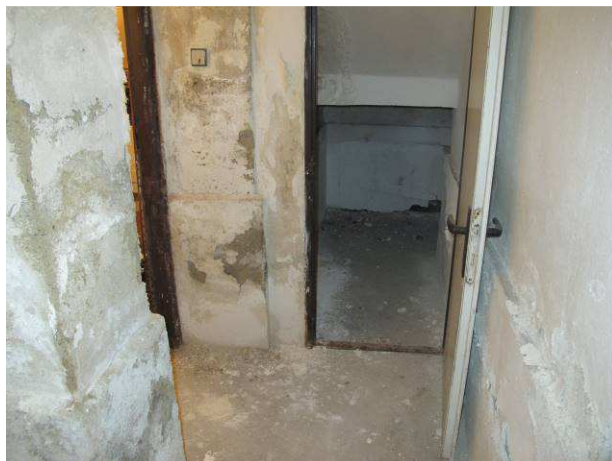
- Omítkové systémy jsou v rozdílném stupni degradace. Vlivem vlhkosti, mrazivých cyklů a vysokého zasolení zdiva dochází k destrukci povrchových úprav zdiva a úplnému odtržení od podkladu. Vnitřní omítkové systémy v prostorách 1.PP jsou vysoce degradované a vlhkostní projevy dosahují světlé výšky místností.

Foto č.8 – degradace omítkových systémů v plném rozsahu suterénu se solnými výkvěty

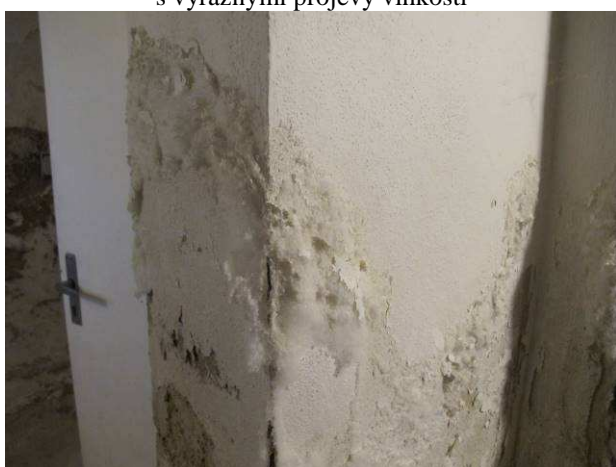
Z laboratorního rozboru analyzovaného vzorku vyplývá, že byly zjištěny zvýšené hodnoty zasolení především síranů. Vysoké zasolení zdiva má za následek v kombinaci s vlhkostí zdiva postupnou destrukci omítek a spár vlivem rekrystalizace solí. Zvýšené hodnoty síranů se do zdiva dostávají z podloží spolu se vztlínající vlhkostí. Soli na povrchu mají hygroskopické vlastnosti a zpětně přijímají vzdušnou vlhkost a následně dochází ke zvyšování zavlhčení konstrukcí zdiva povrchovou vlhkostí. Případné vysoké hodnoty dusičnanů jsou ve zdivu obsaženy z důvodu možného úniku z kanalizačního potrubí. Případné zvýšené hodnoty chloridů mohou být dány účinkem posypových solí používaných v zimě k solení komunikací. Hodnota pH zdiva je dle odebraného vzorku v normových hodnotách. Tato hodnota klesá v závislosti na stáří objektu. Nové zdivo s čerstvým vápnem v maltě má zásaditý charakter a hodnotu pH kolem 11, zdivo po několika desetiletích pH 7 až 8, zdiva historická mívají kyselou reakci a pH v rozsahu 4–6. Vlivem vlhkosti zdiva a zasolení dochází k degradaci povrchových úprav zdiva a sprásování povrchů. Z tohoto důvodu doporučujeme před obnovou omítkových systémů použít protisolné opatření v podobě protisolných nátěrů a následně omítky se zvýšenou odolností proti stavebně škodlivým solím.

Foto č.9 – detail solných výkvětů

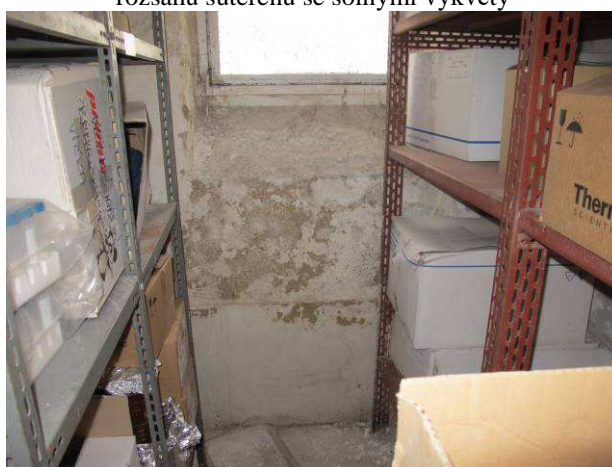
Foto č.10 – východní obvodová stěna s vlhkostními projevy pod okenním otvorem

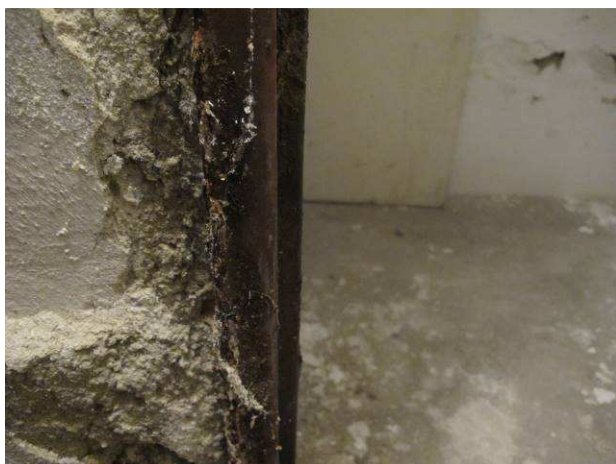
Foto č.11 – koroze kovových zárubní vlivem vysoké vnitřní relativní vlhkosti

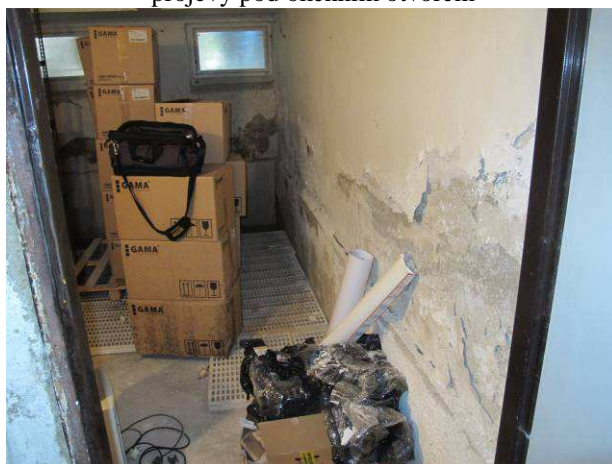
Foto č.12 – celková degradace povrchových úprav vlivem vztlínající zemní vlhkosti

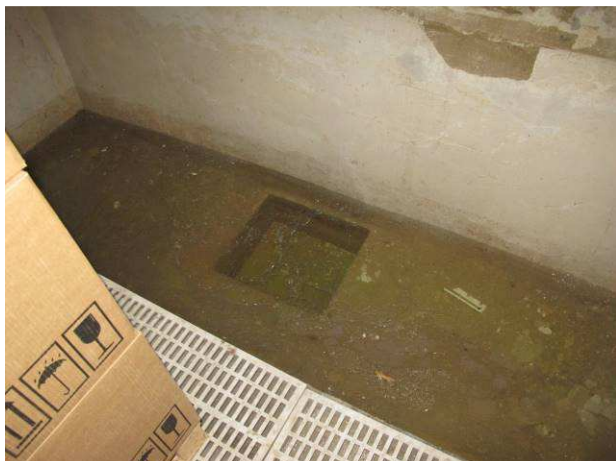
- Současně je objekt č. 53 namáhán zvýšenou hladinou spodních vod. Z tohoto důvodu je součástí stavební části projektu řešení čerpací jímky s plovákovým čerpadlem.

Foto č.13 – vysoká hladina spodní vody v suterénním prostoru objektu

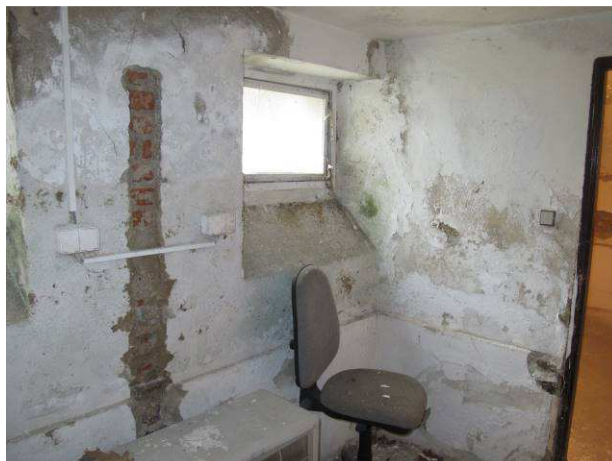
Foto č.14 – charakter suterénního zdiva

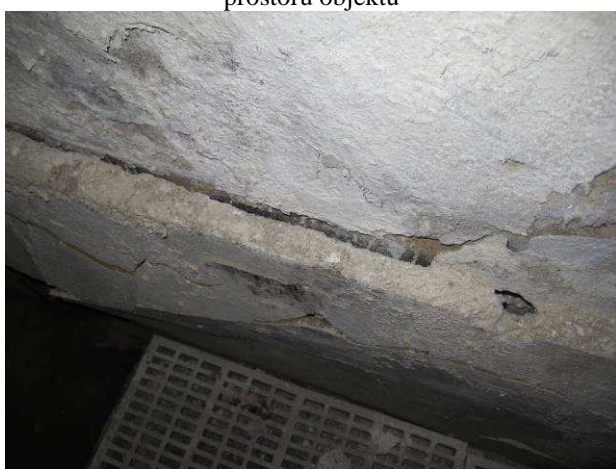
- V minulosti při odstraňování následků povodní bylo provedeno zcela nevhodné utěsnění povrchových úprav zdiva asfaltovými pásy. Vlhkost tak graduje do vyšších úrovní.

Foto č.15 – v minulosti provedený sokl po obvodu pro eliminaci vizuálního vzhledu vlivem vztlínající zemní vlhkosti

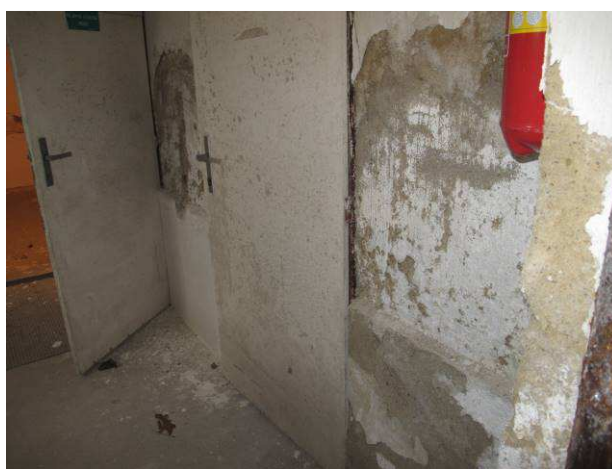
- V interiéru 1.PP objektu není v současnosti zajištěno účinné větrání, které by umožňovalo odvod zvýšené relativní vlhkosti vnitřního prostředí. Pohyb vzduchu je umožněn pouze okenními a dveřními otvory bez jakékoli možnosti regulace relativní vlhkosti v návaznosti na klimatické podmínky a jeví se jako neefektivní. Vlivem vysoké vnitřní relativní vlhkosti, neefektivního větrání a nevytápění z důvodu nevyužití je lokálně v posuzovaných prostorách 1.PP patrný rozvoj kolonií plísní.

Foto č.16 – výskyt plísní na dřevěných prvcích v suterénu vlivem vysoké vnitřní relativní vlhkosti

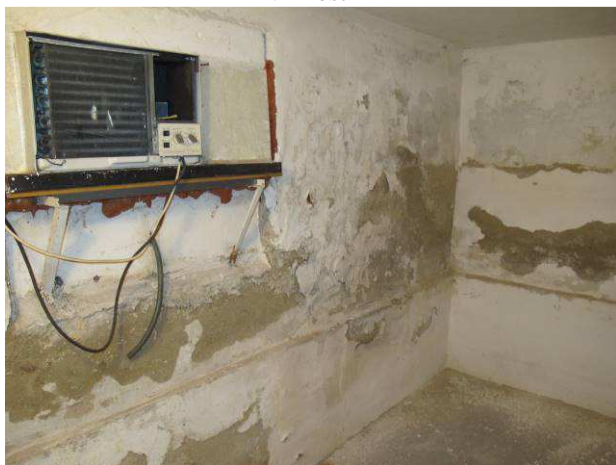
Foto č.17 – destrukce povrchů v plném rozsahu suterénních prostor objektu

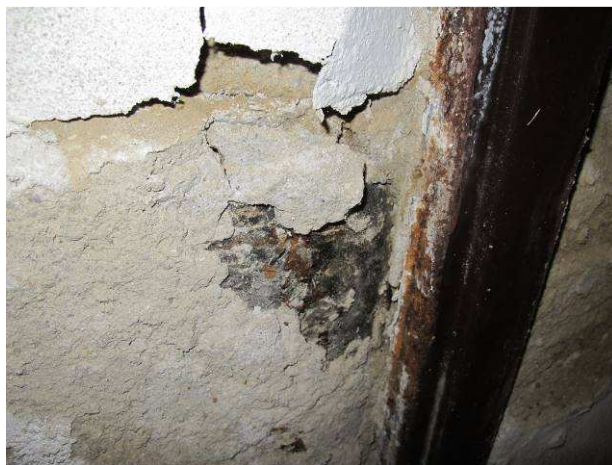
Foto č.18 – charakter provedení dodatečné soklové části po obvodu všech místností suterénu

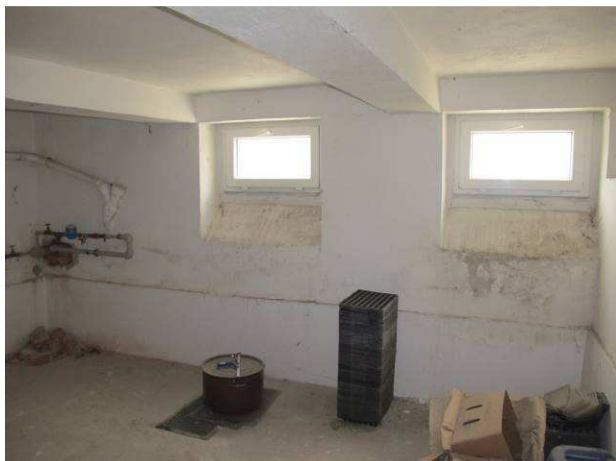
Foto č.19 – suterénní prostor budoucího výukového pracoviště půdní biologie s minimálními projevy vlhkosti na obvodových stěnách

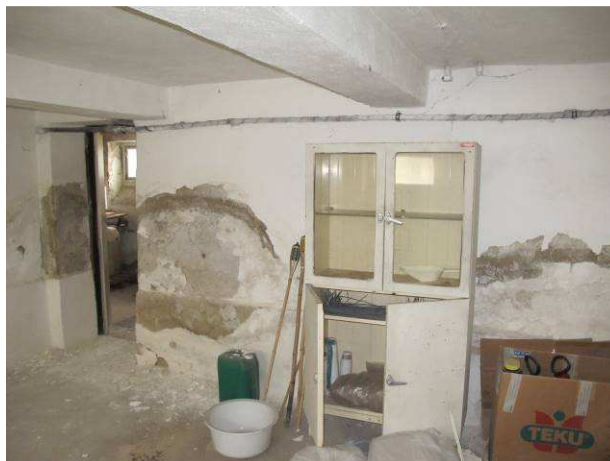
Foto č.20 – pohled na vnitřní stěnu v tomto prostoru s viditelnými vlhkostními projevy prakticky v plném rozsahu
