# Protokol z kamerové prohlídky

Olomouc, ul.17 listopadu, Šmeralova  
PFUP Envelopa - jednotná kanalizace  
Objednatel: VHRoušar, s.r.o.

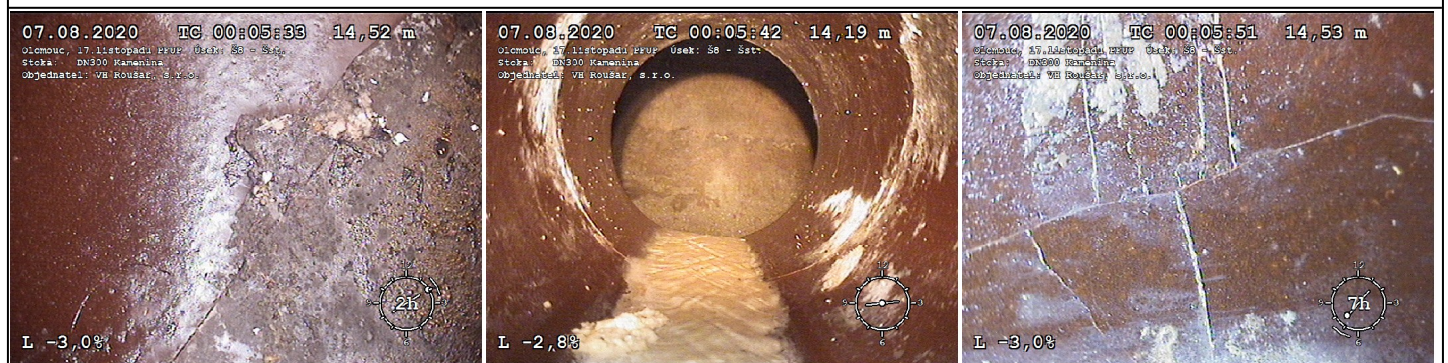
Název úseku: <b>Š8 - Šst.</b> Okres: <b>Olomouc</b> Ulice: <b>17.listopadu PFUP</b> Operátor: <b>Martin Spá il</b> Zakázka: <b>Prohlídka: Akce 2</b>			
Po áte ní uzel <b>Š8</b>	Koncový uzel <b>Šst.</b>	Sm r prohlídky <b>ve sm ru toku</b>	Datum kontroly <b>7.8.2020</b>
Materiál <b>Kamenina</b>	Profil stoky <b>Kruhový</b>	Výška/Ší ka <b>300 /</b>	Kontrolovaná délka <b>14,89 m</b>
Kód: <b>BABB</b>	Vzálenost: <b>14,52 m</b>	Time code: <b>00:05:27</b>	Poloha na / od: <b>hod. do: hod. Záv.: 4</b>

### Tvorba prasklin - Prasklina

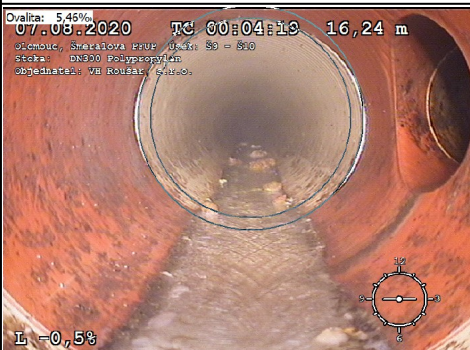
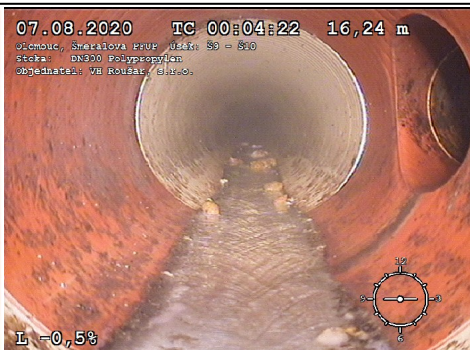
Název úseku: Š9 - Š10		Obec: Olomouc	
Okres:			
Ulice: 17.listopadu PFUP			
Operátor: Martin Spáčil			
Zakázka:		Prohlídka: Akce 2	
Pořádkové číslo uzlu Š9	Koncový uzel Š10	Směr prohlídky proti směru toku	Datum kontroly 7.8.2020
Materiál Polypropylen	Profil stoky Kruhový	Výška/Šířka 300 /	Kontrolovaná délka 39,77 m
Kód: BDA	Vzálenost: 17,04 m	Time code: 00:04:12	Poloha na / od: hod. do: hod. Záv.: 6
Všeobecný kód snímku			
Měření ovality na spoji - 5,46%			
<div><div><p>07.08.2020 TC 00:04:19 16,24 m</p><p>Olomouc, Šteklůva PFUP Účel: Š9 - Š10</p><p>Stoka: DN300 Polypropylen</p><p>Objednatel: VŘ Rousár, s.r.o.</p></div><div>

<p>L -0,5%</p></div></div> <div><div><p>07.08.2020 TC 00:04:22 16,24 m</p><p>Olomouc, Šteklůva PFUP Účel: Š9 - Š10</p><p>Stoka: DN300 Polypropylen</p><p>Objednatel: VŘ Rousár, s.r.o.</p></div><div>

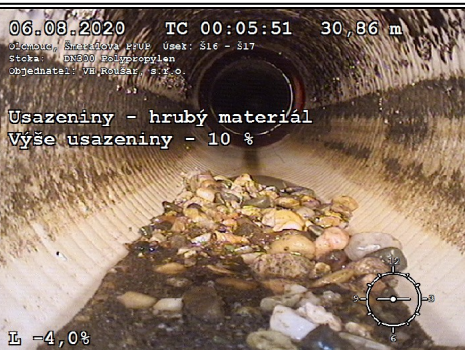
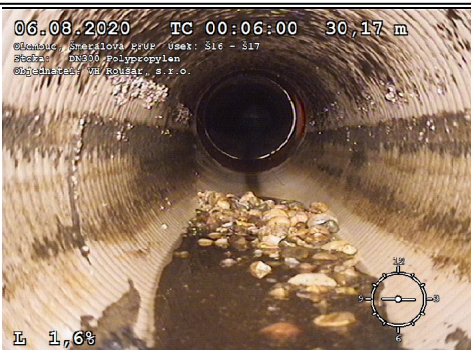
Název úseku: Š16 - Š17		Obec: Olomouc	
Okres:			
Ulice: Šmeralova PFUP			
Operátor: Martin Spáčil			
Zakázka:		Prohlídka: Akce 1	
Pořádkové číslo uzlu Š16	Koncový uzel Š17	Směr prohlídky proti směru toku	Datum kontroly 6.8.2020
Materiál Polypropylen	Profil stoky Kruhový	Výška/Šířka 300 /	Kontrolovaná délka 39,39 m
Kód: BBCB	Vzálenost: 30,86 m	Time code: 00:05:49	Poloha na / od: hod. do: hod. Záv.: 4
Usazeniny - hrubý materiál, Výše usazeniny - 10 %			
<div><div><div>06.08.2020 TC 00:05:51 30,86 m</div><div>Město: Šmeralova PFUP Úsek: Š16 - Š17</div><div>Stoka: DN300 Polypropylen</div><div>Objednatel: VB Rousár, s.r.o.</div></div><div><div>Usazeniny - hrubý materiál</div><div>Výše usazeniny - 10 %</div><div>

</div><div>L -4,0%</div></div></div> <div><div><div>06.08.2020 TC 00:06:00 30,17 m</div><div>Město: Šmeralova PFUP Úsek: Š16 - Š17</div><div>Stoka: DN300 Polypropylen</div><div>Objednatel: VB Rousár, s.r.o.</div></div><div><div>
