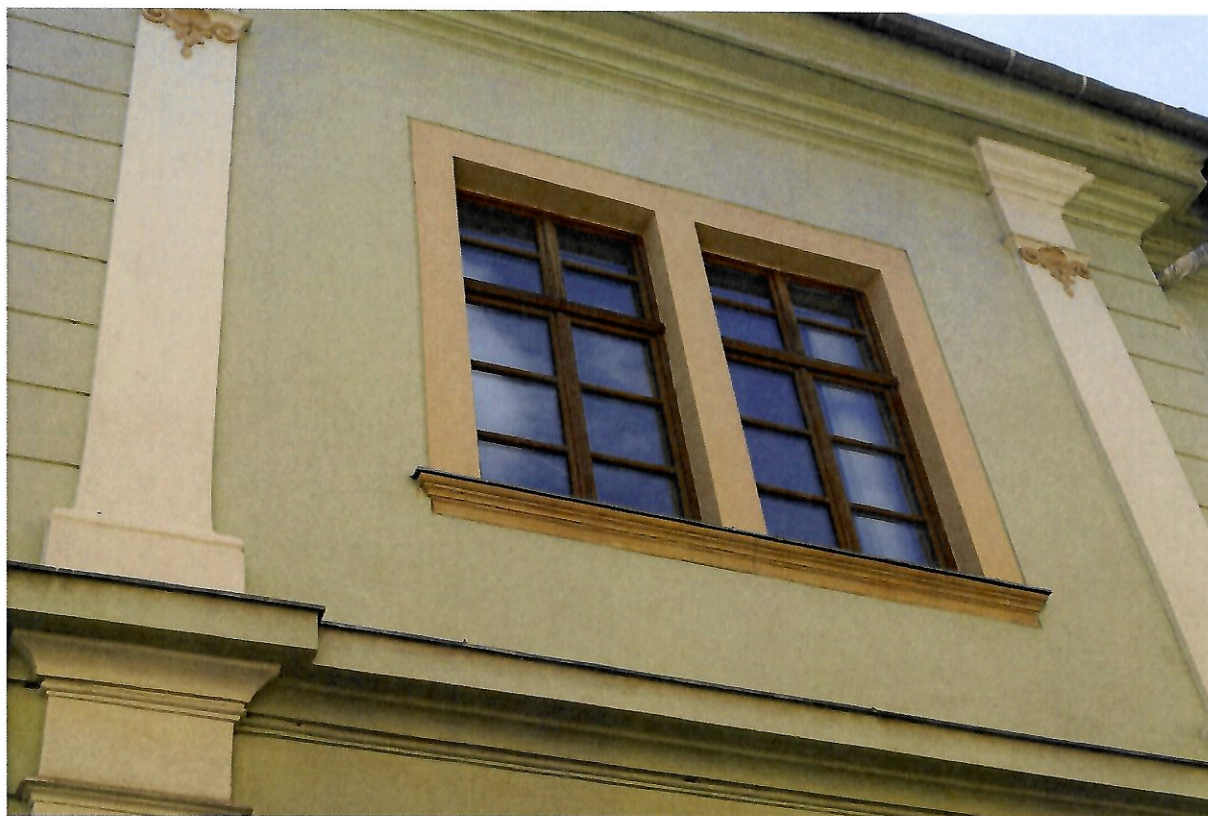
**KAMENNÉ PARAPETY SDRUŽENÝCH OKEN II. NP**

Okenní ostění I.NP a II. NP jsou relativně v dobrém stavu, Přesto bylo po prohlídce patrné, že na povrchu jsou usazené nečistoty, lokálně černoty, ve spodních partiích bionálety. Na exponovaných partiích (spodní části ostění) patrná rozsáhlá koroze pískovce s následným odhmotněním. Spárování dožité, místy vyplavené. Mechanická novodobá poškození na hranách a profilacích, dožité vysprávký, lokálně odpadávající vlivem korodujících procesů kamene. V záhybech profilací soklů tvorba krust.

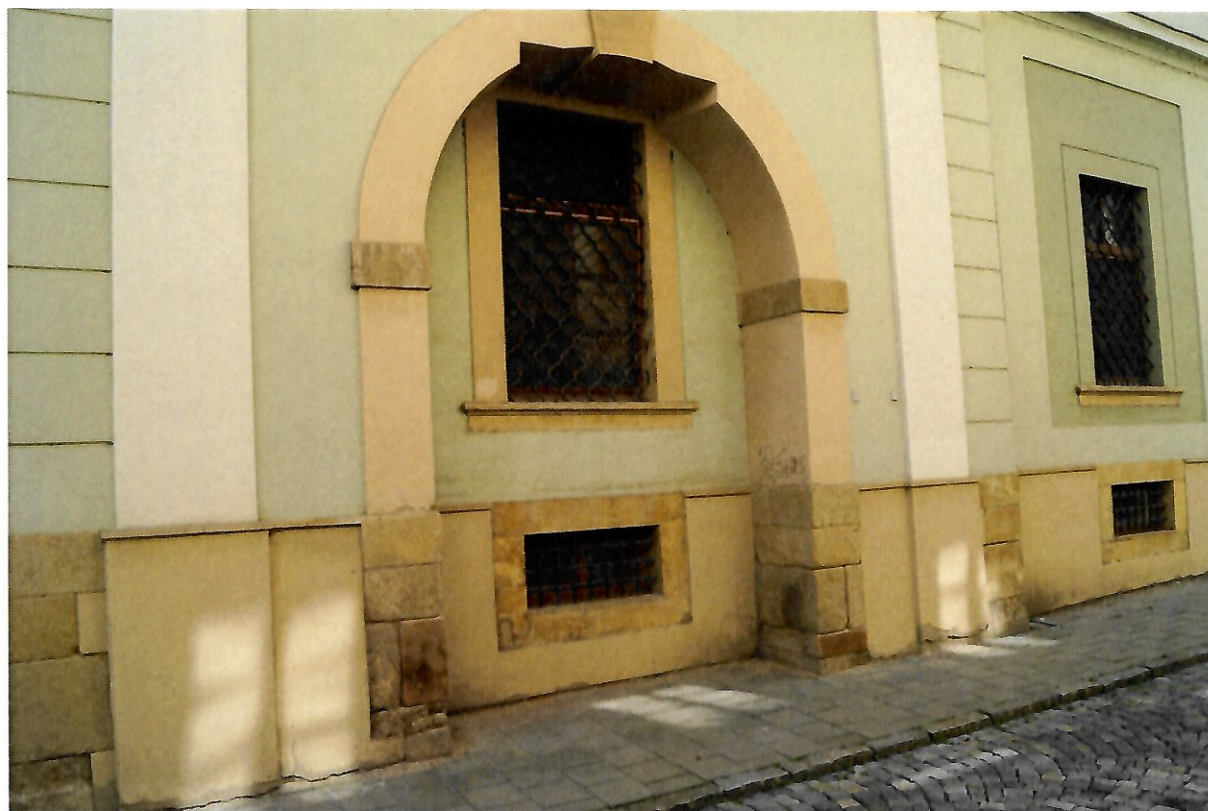
**BOČNÍ PORTÁLY (levý)**

Na povrchu kamenného ostění portálu a kamenných soklů usazené nečistoty, lokálně černoty, ve spodních partiích bionálety. Na exponovaných partiích (spodní části ostění) patrná rozsáhlá koroze pískovce s následným odhmotněním. Spárování dožité, místy vyplavené. Mechanická novodobá poškození na hranách a profilacích, dožité vysprávký, lokálně odpadávající vlivem korodujících procesů kamene. V záhybech profilací soklů tvorba krust.

Spodní partie kamenné architektury portálu značně destruované povětrnostními vlivy, zatékáním do konstrukce, vzlínáním vlhkosti od terénu a částečně zasolením kamene. Tyto destrukce lze pozorovat i mimo kamennou architekturu u štukových pilastrů ve spodní části, kde navazují na kamenné sokly. Při minulém restaurátorském zásahu byly použity pro doplnění kamenné vložky, které jsou hladké a povrchovou úpravou neodpovídají původnímu materiálu a opracování.

Celý povrch architektury portálu bude po chemickém předzpevnění korodovaných partií organokřemičitým prostředkem zn. Porosil Z (výr. Aqua, ČR) a technologické pauze očištěn v první fázi mechanicky suchou cestou od hrubých nečistot. Všechny nevhodné, tvrdé, dožité vysprávký a dožité výplně spár budou šetrně mechanicky odstraněny. V druhé fázi bude celý povrch portálu postupně čištěn studenou netlakovanou vodou pomocí rýžových kartáčů s přídavkem biocidního roztoku zn. Porosan(výr. Aqua, ČR). Tmavá deposita ve spodních partiích budou sejmuty chemickými prostředky řady Remmers nebo užitím zábalových past zn. Imesta CP. Pasta se ponechá působit 15 minut na exponovaném místě a následně se smyje regulovaným proudem studené vody. V případě použití pasty Imesta CP bude nanesená hmota sejmuta cca po 3 týdnech v závislosti na provedených zkouškách. Opakovaná intenzivnější lokální konsolidace bude prováděna na degradovaných částech povrchů architektury portálu, které vykazují ztrátu přirozeného pojiva kamenné hmoty a drolí se. Jedná se především o místa zasažené povětrnostní erozí a partie po dožitých novodobých vysprávkách. Opakovanou aplikací k ukotvení korodovaných partií bude opět použit organokřemičitý zpevňovač řady Porosil(výr. Aqua, ČR). Takto očištěný a zpevněný povrch bude sanován nástřikem biocidního prostředku zn. Porosan na náletových partiích. Trhlina ve volutě bude po hloubkovém zpevnění organokřemičitým prostředkem zn. Porosil Z (výr. Aqua, ČR) a technologické pauze injektována minerální směsí zn. Petra injektáží (výr. Aqua), zajištěna šikmo zavrtaným nerezovým čepem v epoxidové směsi AkepoX 5010. Doplnění novodobých poškození a výplně spár, bude prováděno minerální směsí s příměsí styrenoakrylátové disperze, přibarvené světlostálými barvicími pigmenty zn. Bayferrox(Aqua). Složení směsi: 3 díly křemičitého sklářského písku odpovídající frakce (hrubozrnný pískovec), 1 díl bílého cementu, záměsová směs – 2 díly akrylové disperze zn. Sokrat 2802A s 10-ti díly tvrdé studené vody. Na rozsáhlejší odhmotnění bude použita minerální směs zn. Petra S/R(hrubozrnná frakce), která bude nanášena postupně na zavrtanou nerezovou armaturu. Armování po minulém restaurátorském zásahu bude nahrazeno novým z nerezové oceli. Nově doplněné partie budou po vytvrzení a napodobení struktury okolního materiálu sjednoceny lokální barevnou lazurní retuší barvicími pigmenty zn. Bayferrox rozpouštěnými v sanačním roztoku zn. Porosil ZV (Aqua), popř. styrenoakrylátové disperzi zn. Sokrat 2802 A. Závěrem bude povrch ostění ošetřen hydrofobním roztokem zn. Porosil VV(výr. Aqua). U kamenných prvků nad římsou bude provedena revize povrchu a restaurátorský zásah bude minimalizován pouze na očistu netlakovanou vlažnou vodou štetinovými kartáči s přídavkem biocidního roztoku zn. Porosan. Po vyschnutí ošetření nástřikem hydrofobních prostředků řady Porosil (ZV 30 a VV

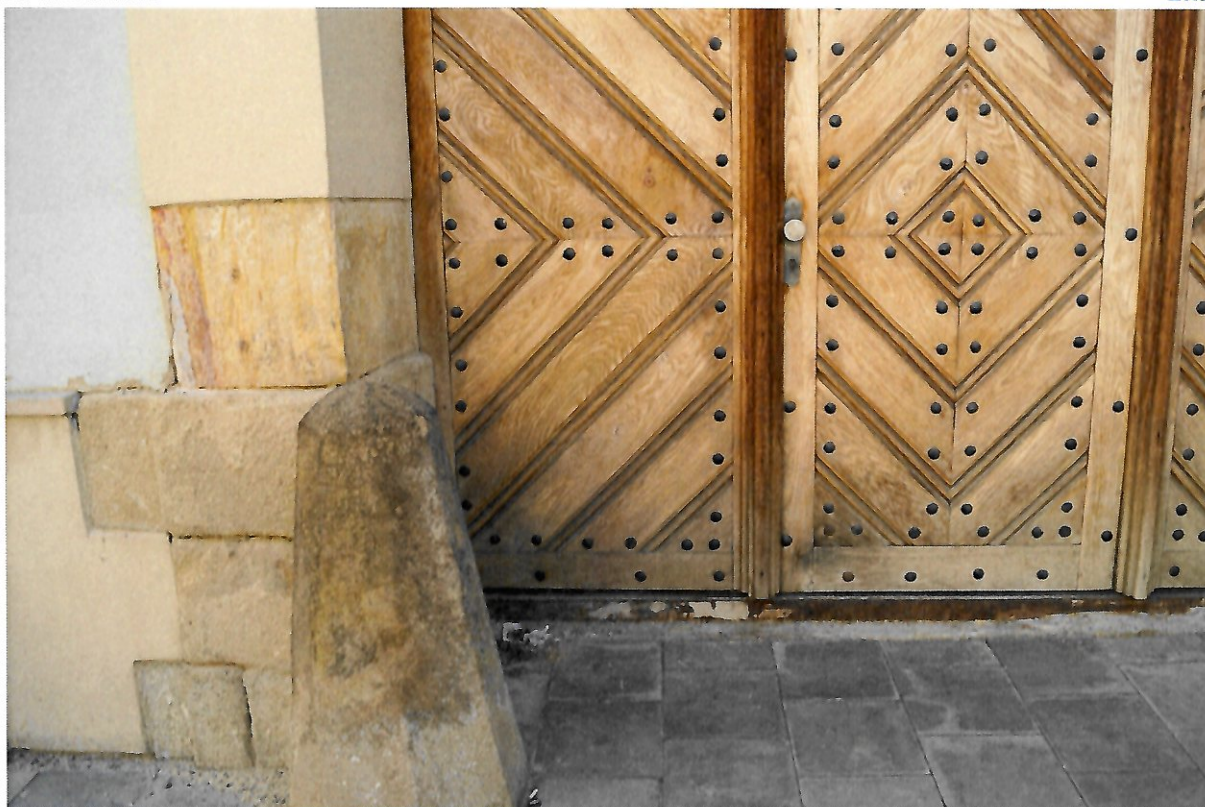
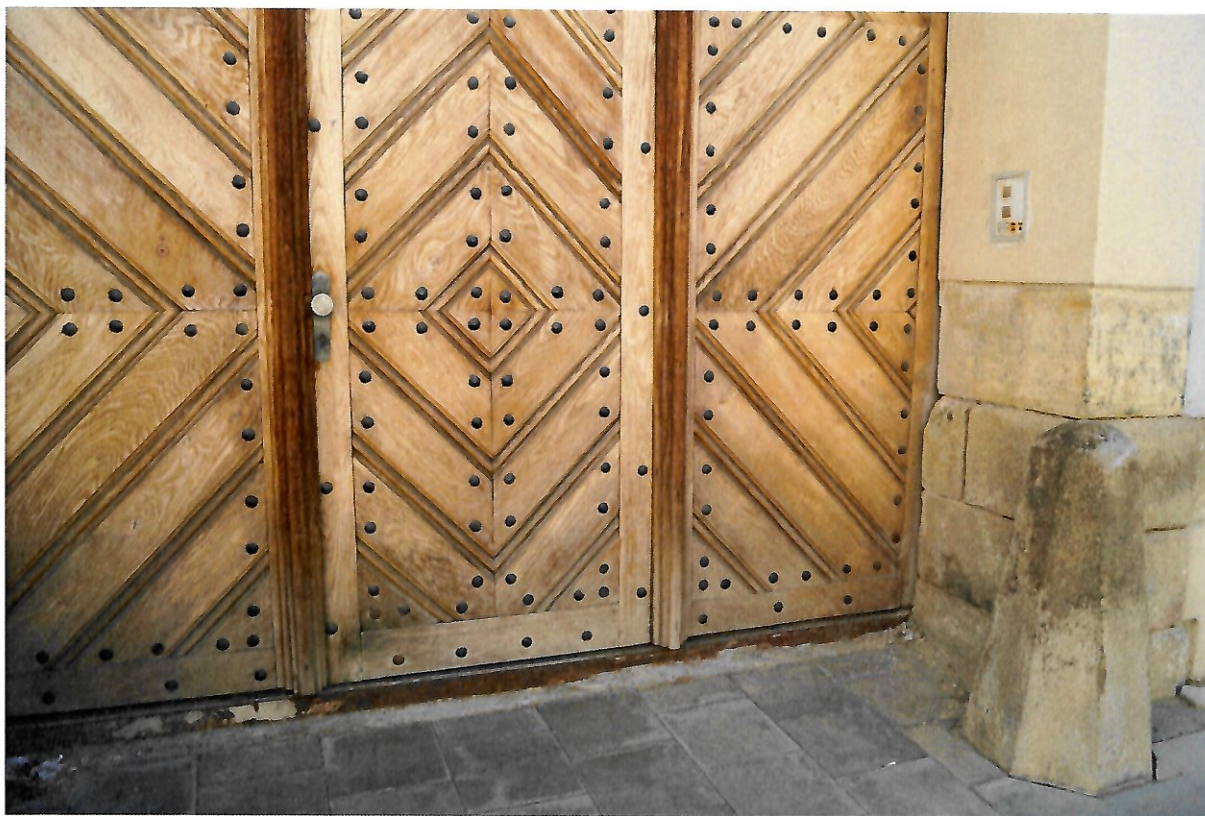
NÁKOLNÍKY

Na povrchu nákolníků a bosovaných nároží jsou patrné stopy po chemickém ale především chemickém poškození památky. Mnohé tmely byly vyplaveny a z původních kamenných prvků vystupují mosazné kotvy. Proto je zapotřebí podrobit tuto část památky (shodně jako sklepní okénka) důkladnému restaurátorskému zásahu. Je zapotřebí odstranit usazené nečistoty, lokálně černoty, ve spodních partiích bionálety. Na exponovaných partiích (spodní části ostění) patrná rozsáhlá koroze pískovce s následným odhmotněním. Spárování dožité, místy vyplavené. Mechanická novodobá poškození na hranách a profilacích, dožité vysprávký, lokálně odpadávající vlivem korodujících procesů kamene. V záhybech profilací soklů tvorba krust.

Spodní partie kamenné architektury portálu značně destruované povětrnostními vlivy, zatékáním do konstrukce, vzlínáním vlhkosti od terénu a částečně zasolením kamene. Tyto destrukce lze pozorovat i mimo kamennou architekturu u štukových pilastrů ve spodní části, kde navazují na kamenné sokly. Při minulém restaurátorském zásahu byly použity pro doplnění kamenné vložky, které jsou hladké a povrchovou úpravou neodpovídají původnímu materiálu a opracování.

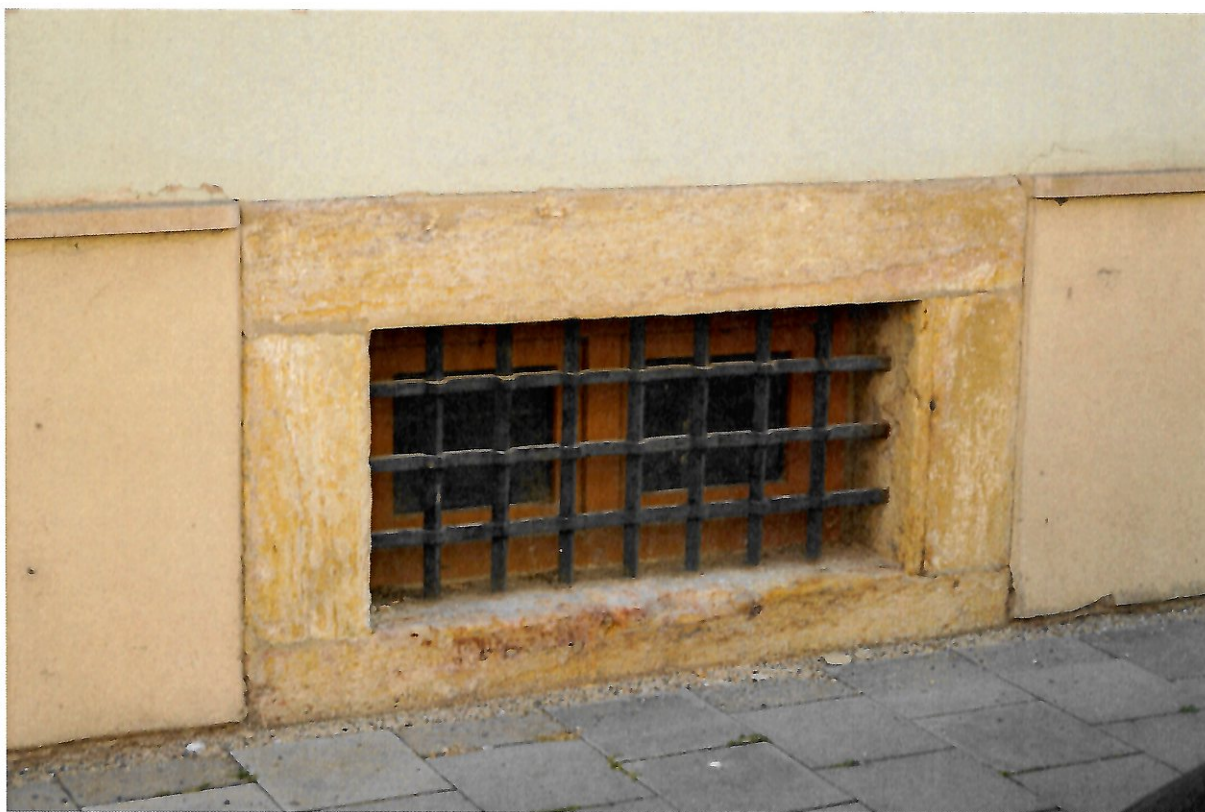
SKLEPNÍ OKENNÍ OSTĚNÍ

Na povrchu kamenného ostění sklepních okének, která jsou silně poškozena solí, chemicky vodou i mechanicky je zapotřebí zprvu odstranit usazené nečistoty, lokálně černoty, ve spodních partiích bionálety. Na exponovaných partiích (spodní části ostění) patrná rozsáhlá koroze pískovce s následným odhmotněním. Spárování dožité, místy vyplavené. Mechanická novodobá poškození na hranách a profilacích, dožité vysprávký, lokálně odpadávající vlivem korodujících procesů kamene. V záhybech profilací soklů tvorba krust.

Spodní partie kamenné architektury portálu značně destruované povětrnostními vlivy, zatékáním do konstrukce, vzlínáním vlhkosti od terénu a částečně zasolením kamene. Tyto destrukce lze pozorovat i mimo kamennou architekturu u štukových pilastrů ve spodní části, kde navazují na kamenné sokly. Při minulém restaurátorském zásahu byly použity pro doplnění kamenné vložky, které jsou hladké a povrchovou úpravou neodpovídají původnímu materiálu a opracování.
