POPIS SOUČASNÉHO STAVU

RESTAURÁTORSKÝ PRŮZKUM A ZÁMĚR

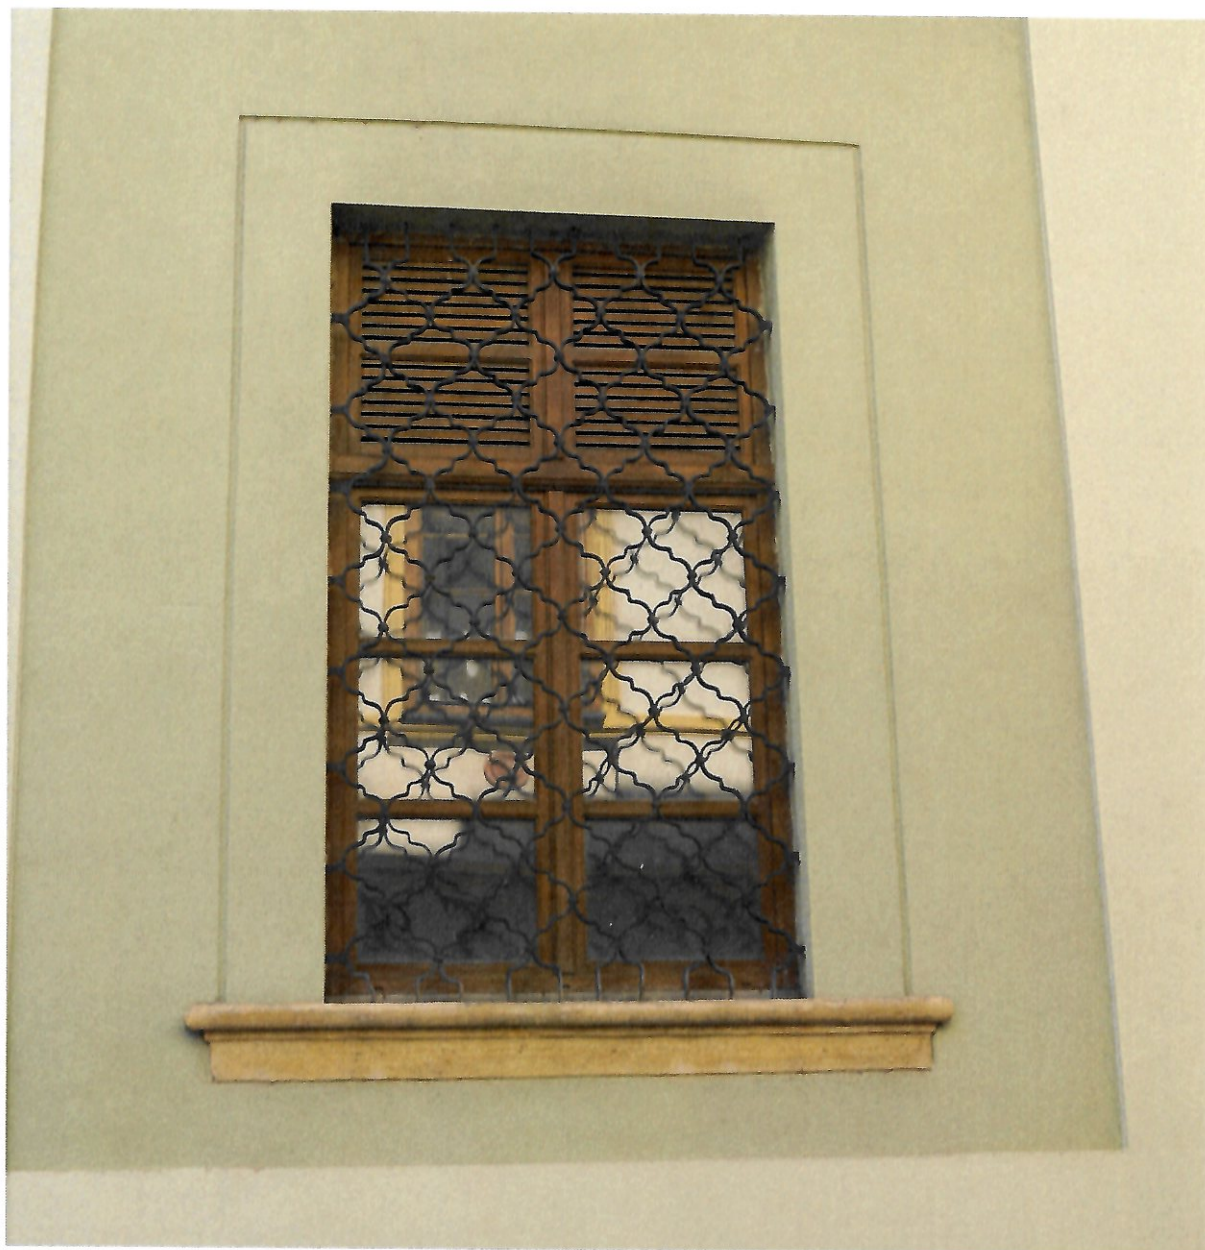
Počet kusů oken I. NP:

východní fasáda: 8 ks

uliční jižní fasáda: 9 ks

uliční severní fasáda: 9 ks

uliční západní fasáda: 12 ks

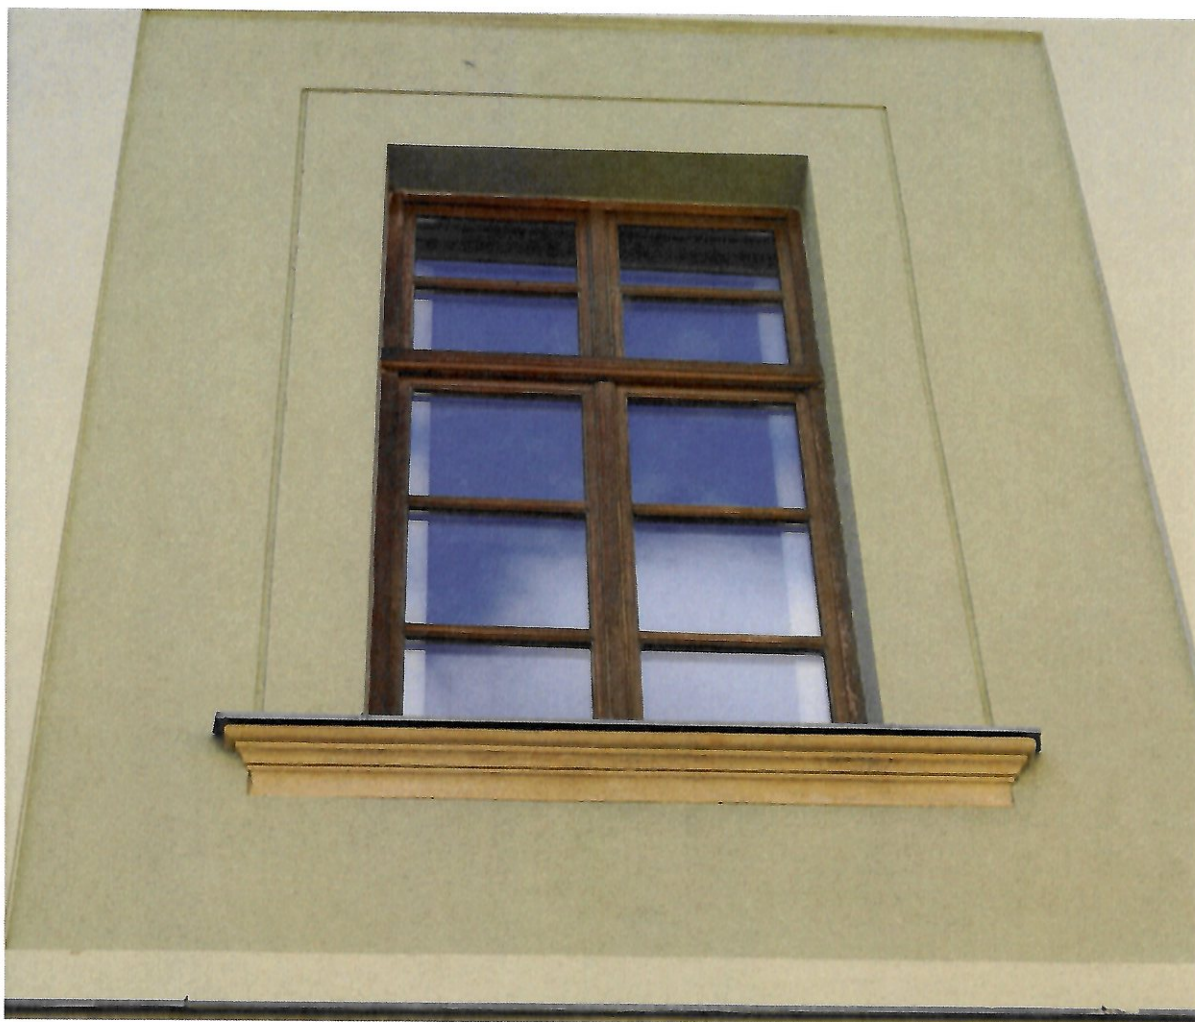
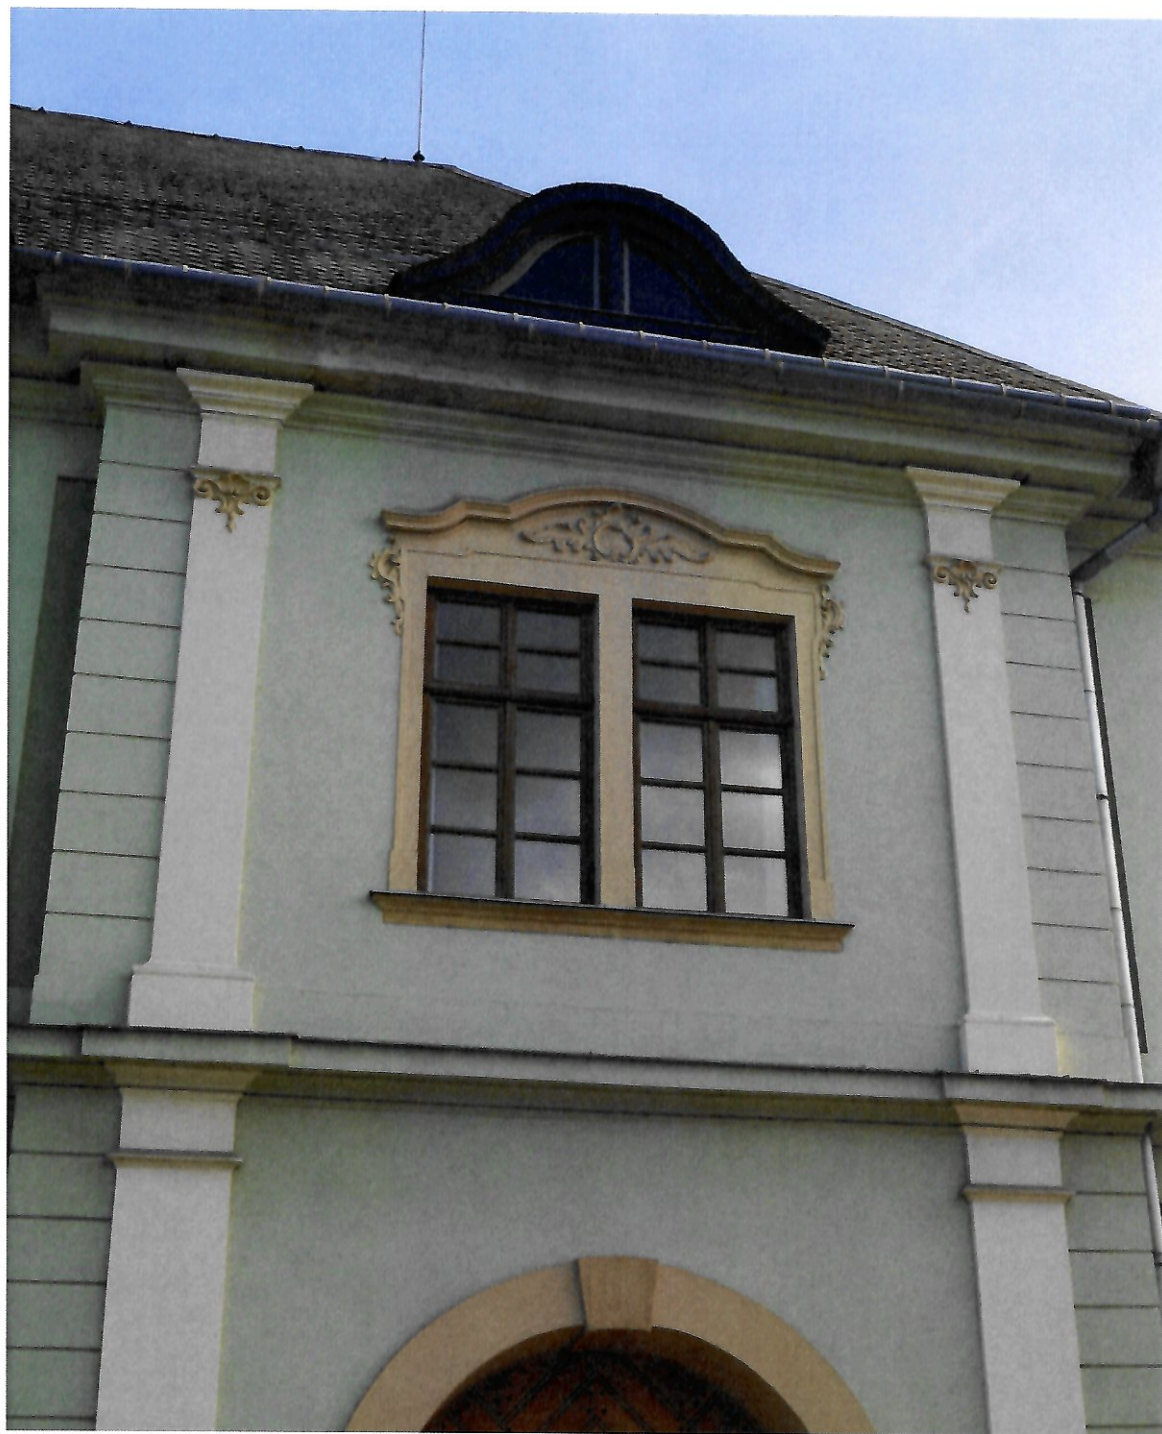
Počet kusů oken II.NP:

východní fasáda: 8 ks + 3 ks oken sdružených

uliční jižní fasáda: 8 ks + 2 ks oken sdružených

uliční severní fasáda: 9 ks + 2 ks oken sdružených

uliční západní fasáda: 12 ks + 2 ks oken sdružených

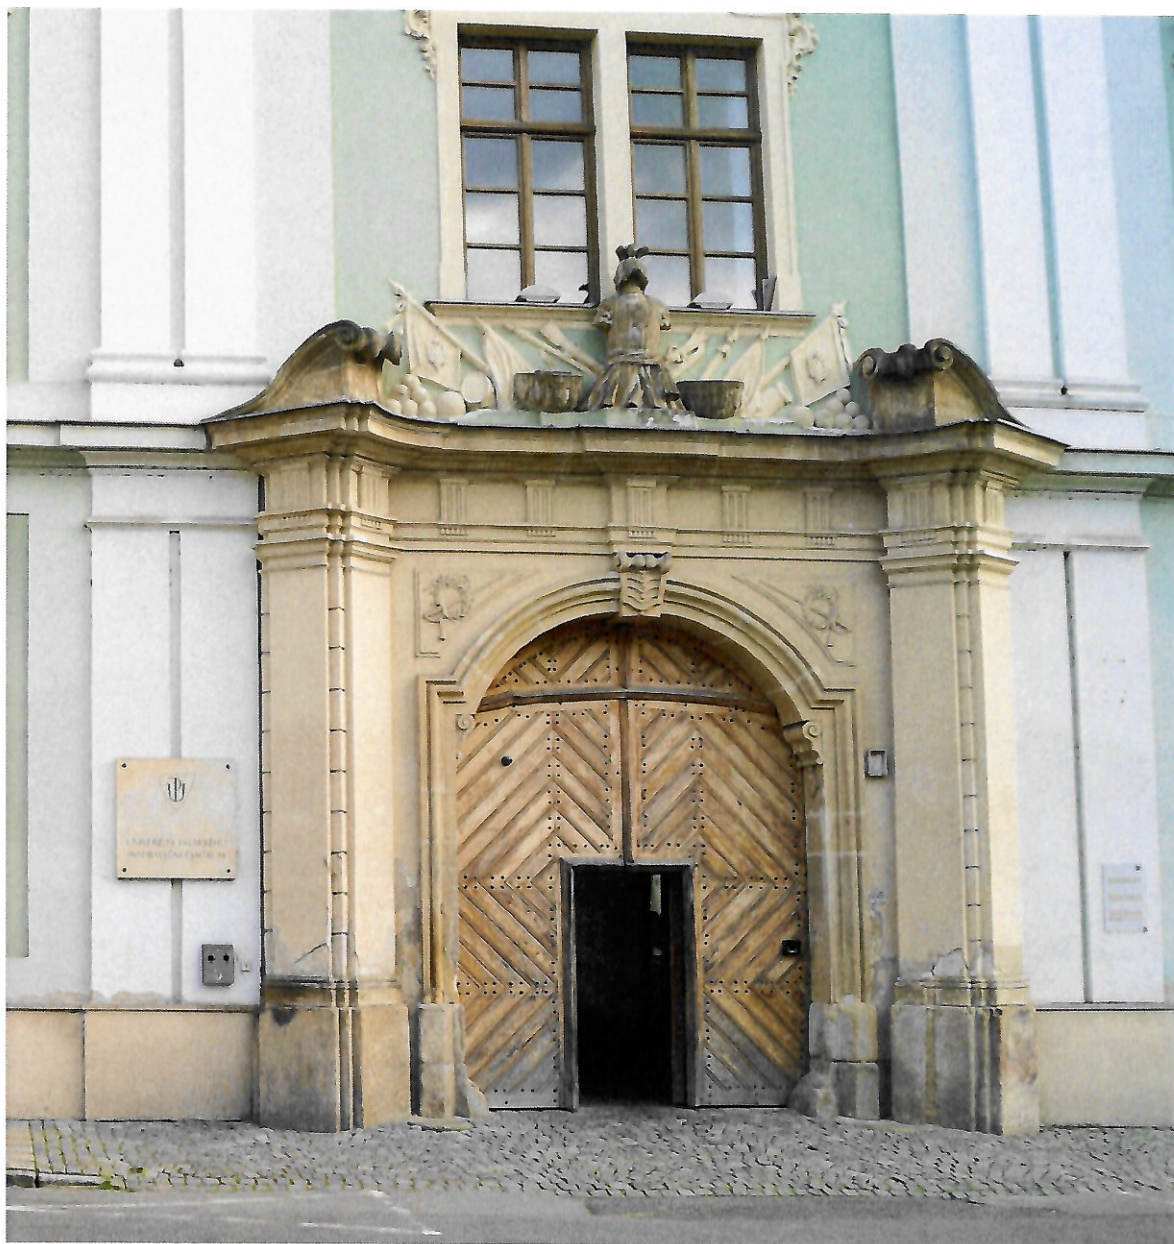
Počet kusů vrat hlavních dvoukřídlých se středovým vstupem: východní fasáda: 1 ks
uliční jižní fasáda: 0 ks
uliční severní fasáda: 0 ks
uliční západní fasáda: 1 ks

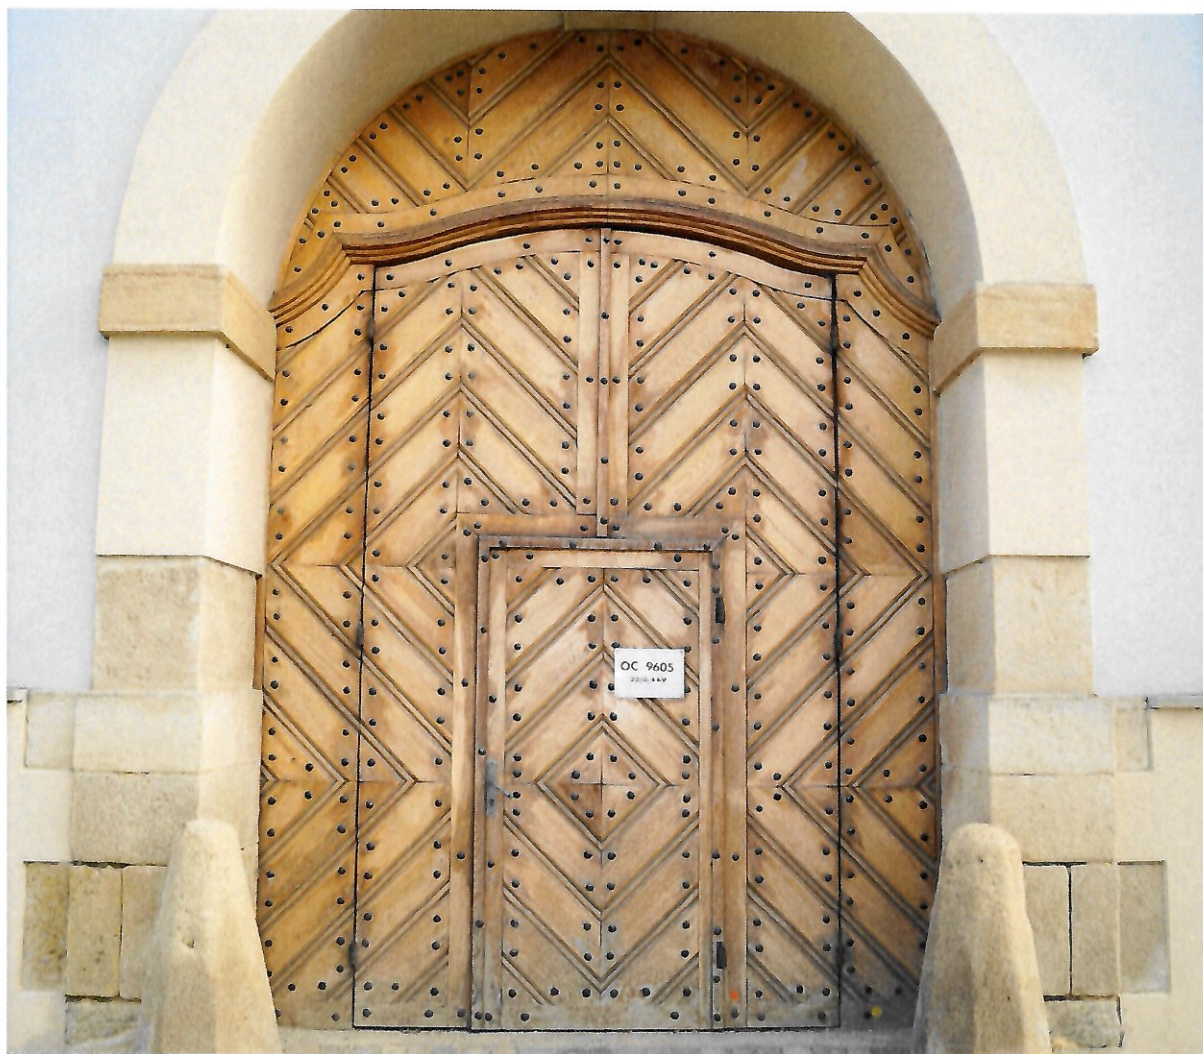
Počet kusů vrat bočních dvoukřídlých se středovým vstupem:	východní fasáda:	2 ks
	uliční jižní fasáda:	1 ks
	uliční severní fasáda:	1 ks
	uliční západní fasáda:	0 ks
