# **ZPRÁVA**

## **O PROVEDENÍ STAVEBNĚ - TECHNICKÉHO PRŮZKUMU OBJEKTU**

### **U SPORTOVNÍ HALY 38 OLOMOUC**

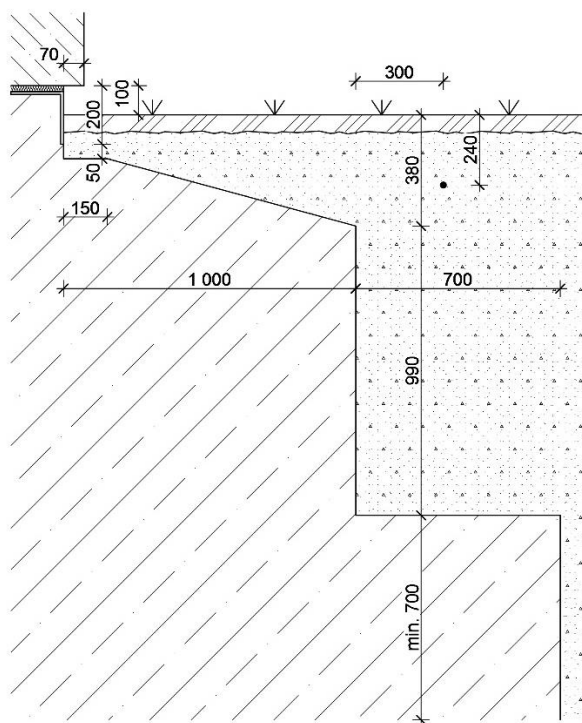
Sonda č.: K 1

- základová spára nebyla zjištěna, hloubka je min. 2 070 mm pod úroveň terénu,
- vzorek pro laboratorní posouzení nebyl odebrán,
- základová konstrukce je provedená jako pás šířky cca 1 350 mm přibližně v ose rámu nosné žb konstrukce,
- vyložení horní části základu před líc soklu je o 1 000 mm, v hloubce cca 1 370 mm se pás rozšiřuje o dalších cca 700 mm.
- během výkopových prací nebyl zaznamenán průsak vody,
- hladina podzemní vody nezjištěna, zeminy ve výkopu suché,
- základ je proveden z betonu litého do bednění, beton je v dobrém stavu bez poruch

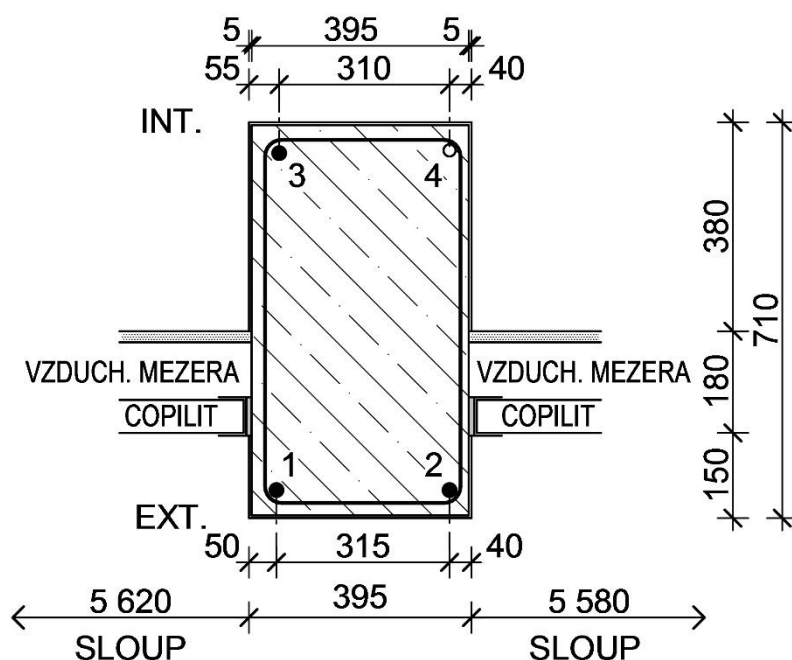
3.4.1 Schéma sond - Rám R I**ŽB SLOUP****Sonda č.: NS 1****Umístění: rám R I****Schéma sondy**

- byly zjištěny 4 hlavní výztuže, podrobně ověřeny 3 (**1, 2, 3**), prut **4** ověřen pouze vyhledáním
- hlavní výztuž je z oceli **žebírkové typu J**;
- mírná povrchová koroze bez oslabení,
- třmínková výztuž byla zjištěna  $\phi$  8 mm ocel **hladká typ E**, v poli osově po: 140, 130, 130, 120, 160, 170, 180, 230 mm, průměrně osově po cca 150-160 mm, bez koroze,
- v místě sondy byly provedeny pevnosti betonu **NSB1**
- nezaručená pevnost betonu určená pomocí nedestruktivních zkoušek - třída **C 30/37**,
- povrchová úprava sloupu je provedena pomocí cementové stříkané omítky v exteriéru a vápennou omítkou v interiéru,
- beton není zkarbonatovaný – na povrchu byla zjištěna bouřlivá reakce

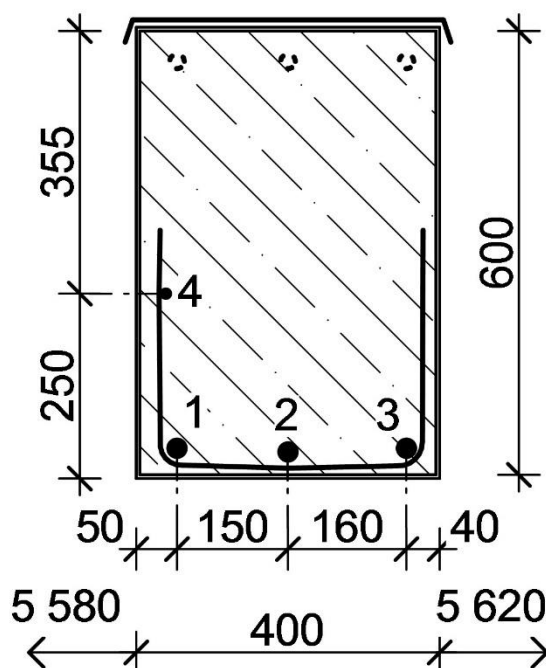
- byly ověřeny 3 hlavní výztuže (1, 2, 3) při spodním líci, dva pruty (2, 3) ověřeny osekáním, rovněž prut č. 4 na boční stěně, předpokládáno celkem 7 prutů výztuže
- hlavní výztuž o  $\phi$  22 mm je z oceli **žebírkové typu J**, výztuž o  $\phi$  10 mm je z oceli **typu V**
- povrchová až šupinová koroze koroze – bez oslabení,
- třmínková výztuž byly zjištěna  $\phi$  8 mm ocel **hladká typ E**, v poli po: 190, 190, 190, 200, 160, 190, 220 mm, průměrně osově po cca 190-200 mm, s mírnou povrchovou korozí bez oslabení.
- v místě sondy byly provedeny pevnosti betonu **NSB2**
- nezaručená pevnost betonu určená pomocí nedestruktivních zkoušek - třída **C 30/37**,
- beton je lokálně špatně zhutněný, kavernovitý,
- povrchová úprava je provedena pomocí tenkovrstvé cementové stříkané omítky,
- beton není zkarbonatovaný – na povrchu byla zjištěna bouřlivá reakce,

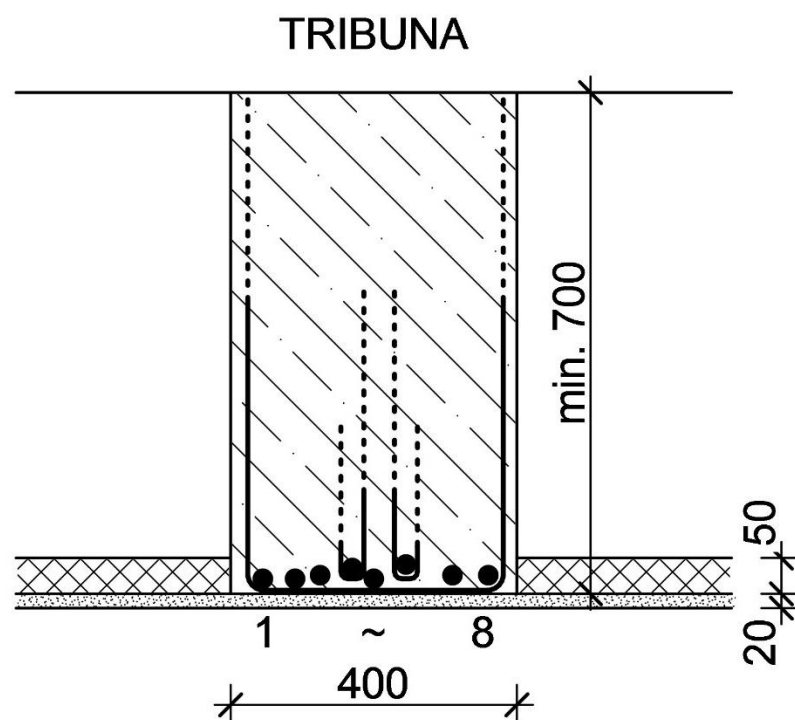
- veškeré výztuže **1 – 8** byly ověřeny osekáním,
- hlavní výztuž je z oceli **žebírkové typu J**;
- mírná povrchová koroze bez oslabení,
- třmínková výztuž byly zjištěna  $\phi$  8 mm ocel **hladká typ E**, osové vzdálenosti nebylo možno ověřit z důvodu velkého množství výztuže při spodním líci
- orientační pevnost betonu byla určena na základě odhadu a odpovídá min. třídě betonu **C 30/37**.
- podhled je tvořen heraklitem (50 mm) a vápennou omítkou (20 mm);
- beton není zkarbonatovaný – na povrchu byla zjištěna bouřlivá reakce,

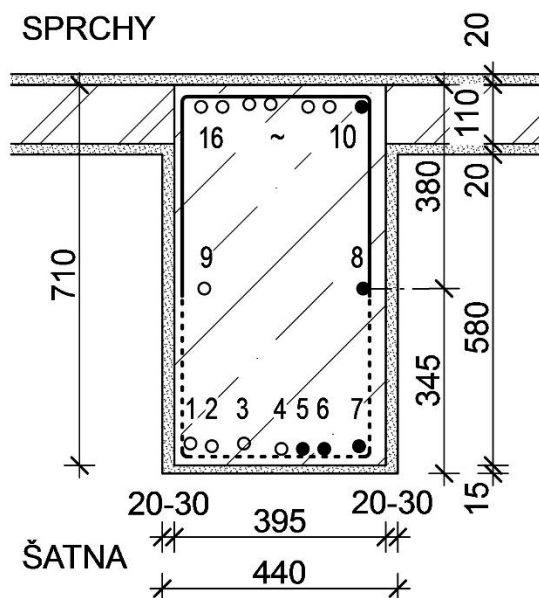
- hlavní výztuž je z oceli **žebírkové typu J**, bez koroze;
- veškeré výztuže **1 – 16** byly lokalizovány, ověřeny osekáním byly výztuže č. **5, 6, 7, 8 a 10**
- třmínková výztuž zjištěna  $\phi$  10 mm ocel **hladká typ E**, osové vzdálenosti v poli po 220 mm;
- v místě sondy byly provedeny pevnosti betonu **NSB4**
- nezaručená pevnost betonu určená pomocí nedestruktivních zkoušek - třída **C 30/37**,
- karbonatace – na povrchu byla zjištěna středně silná reakce, od hloubky 2-3 mm bouřlivá, koeficient karbonatace  $c = 0,10$ ,
- povrchová úprava je provedena pomocí vápenné omítky,

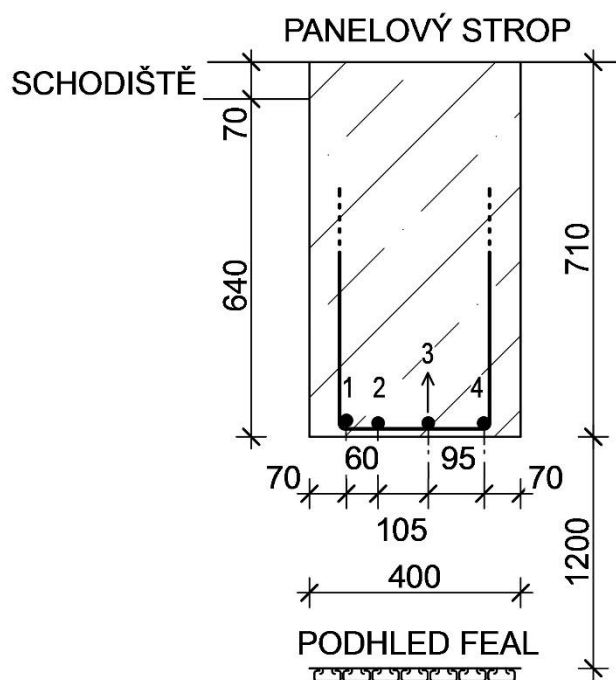
- hlavní výztuž je z oceli **žebírkové typu J**, bez koroze ;
- veškeré výztuže **1 – 4** byly lokalizovány a ověřeny osekáním
- třmínková výztuž byly zjištěna o  $\phi$  8 mm ocel **hladká typ E**, osové vzdálenosti od podpory po: 120, 100, 110, 100, 150, 140, 280, 110, 150, 120, 120 mm; průměrně osově po cca 140 mm,
- výztuž č.3 má ohyb k hornímu líci ve vzdálenosti 750 mm konce průvlaku,
- v místě sondy byly provedeny pevnosti betonu **NVB1**;
- nezaručená pevnost betonu určená pomocí nedestruktivních zkoušek - třída **C 30/37**,
- sonda nebyla provedená v rámu, kdy byly provedeny ostatní sondy z důvodu probíhajícího potrubí VZT, byla posunutá až do krajního rámu u R III.

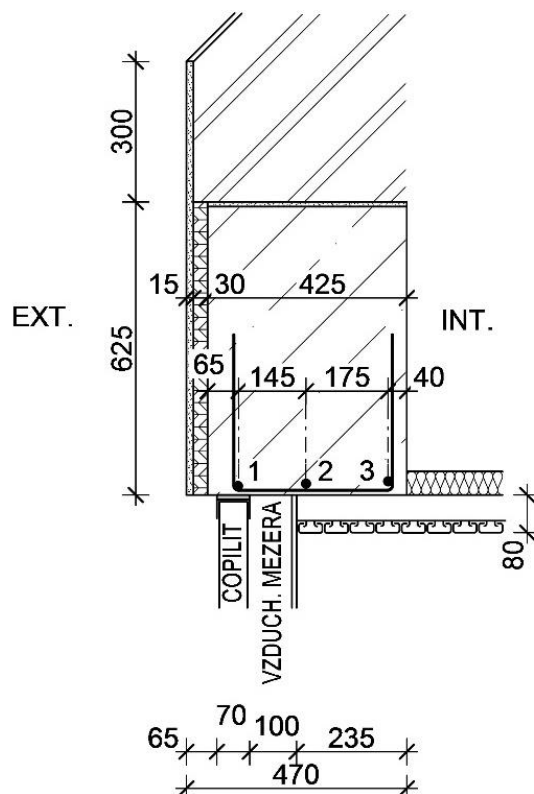
- hlavní výztuž je z oceli **žebírkové typu J**, bez koroze;
- veškeré výztuže **1 – 3** byly lokalizovány a ověřeny osekáním
- třmínková výztuž byly zjištěna ø 10 mm ocel **hladká typ E**, osově vzdálenosti v poli po: 220, 220, 260, 270, 290, 230 mm; průměrně osově po cca 250 mm,
- orientační pevnost betonu byla určena na základě odhadu a odpovídá min. třídě betonu **C 30/37**.
- ze strany exteriéru je ztužidlo zakryto heraklitem s povrchovou úpravou pomocí vápenné omítky,
- ze strany interiéru je proveden podhled typu Feal s nosným roštem, na kterém je položena tepelná izolace z minerální vaty,

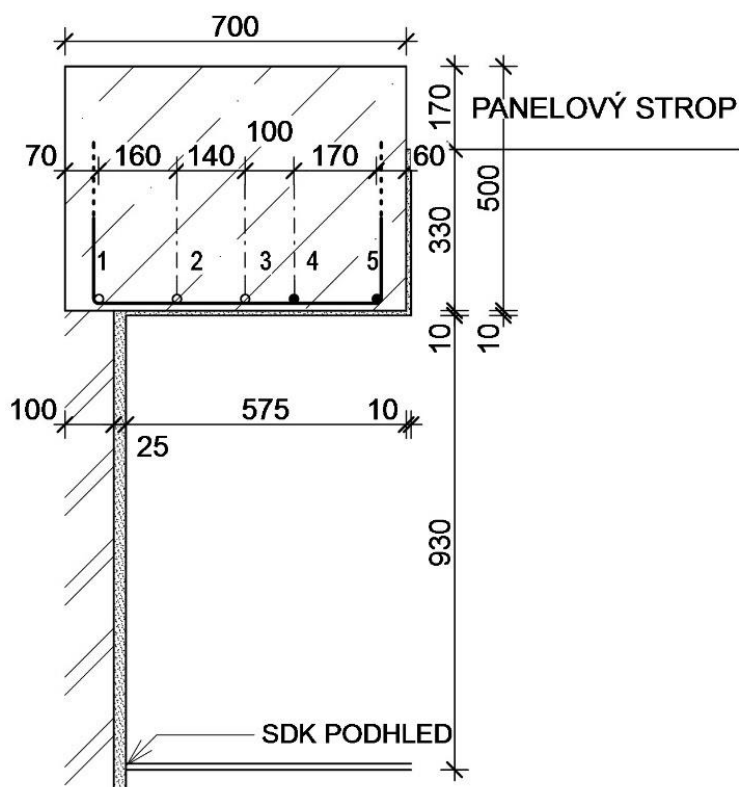
- hlavní výztuž je z oceli **žebírkové typu J**, mírná korozí bez oslabení;
- veškeré výztuže **1 – 5** byly lokalizovány, ověřeny osekáním byly výztuže **4 a 5**
- třmínková výztuž byly zjištěna o  $\phi$  8 mm ocel **hladká typ E**, osové vzdálenosti v poli po: 300, 400, 300 mm; průměrně osově po cca 330 mm,
- orientační pevnost betonu byla určena na základě odhadu a odpovídá min. třídě betonu **C 30/37**.
- ztužidlo je opatřeno vápennou omítkou,
- povrchová úprava je provedena pomocí vápenné omítky,

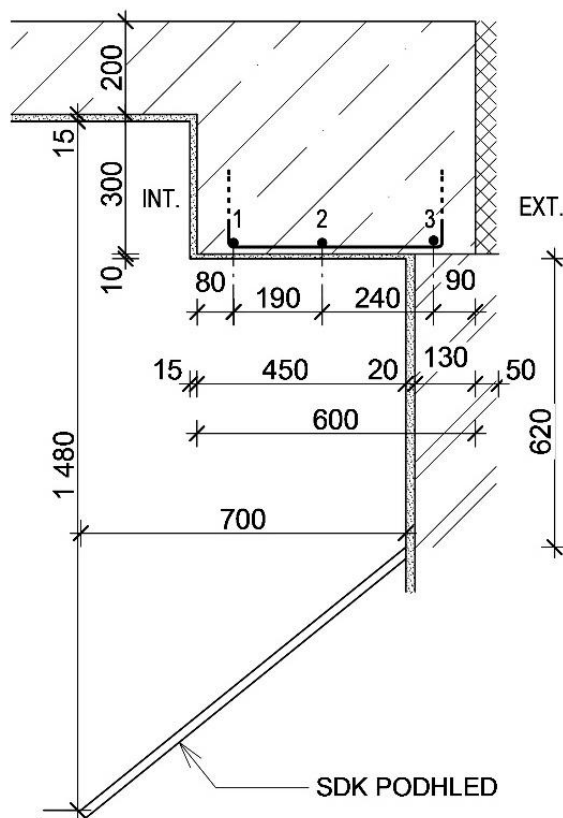
- hlavní výztuž je z oceli **žebírkové typu J**, bez koroze;
- veškeré výztuže **1 – 3** byly lokalizovány a ověřeny osekáním
- třmínková výztuž byly zjištěna  $\phi$  8 mm ocel **hladká typ E**, osově vzdálenosti v poli po: 340, 360, 300 mm; průměrně osově po cca 330 mm;
- orientační pevnost betonu byla určena na základě odhadu a odpovídá min. třídě betonu **C 30/37**.
- ztužidlo je opatřeno vápennou omítkou,
- povrchová úprava je provedena pomocí vápenné omítky,

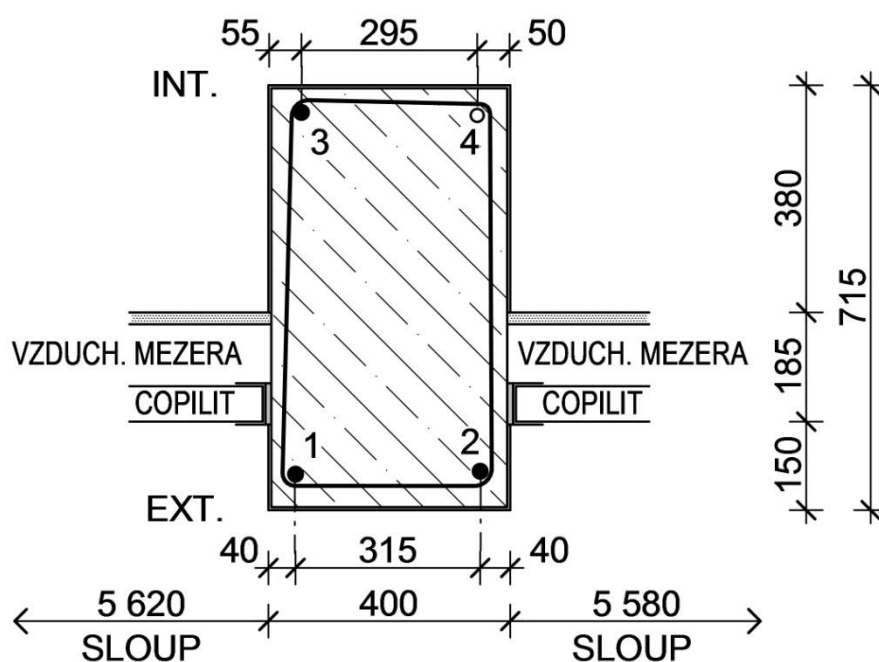
3.4.2 Schéma sond - Rám R II**ŽB SLOUP****Sonda č.: NS 3****Umístění : rám R II****Schéma sondy**

- hlavní výztuž je z oceli **žebírkové typu J**,
- veškeré výztuže **1 – 4** byly lokalizovány, ověřeny osekáním byly výztuže **1-3**,
- mírná povrchová koroze výztuže, bez oslabení,
- třmínková výztuž ocel **hladká typ E**  $\phi$  8mm, krytí 25 mm, v interiéru od podlahy: 150, 130, 130, 120, 170, 150, 150, 140, 130, 100, 180, 190, 200, 180 mm, průměrně osově po cca 150 mm, bez koroze,
- v místě sondy byly provedeny pevnosti betonu **NSB6**,
- nezaručená pevnost betonu určená pomocí nedestruktivních zkoušek - třída **C 30/37**,
- sloup je opatřen vápennou omítkou,
- beton není zkarbonatovaný – na povrchu byla zjištěna středně silná reakce, od hloubky 2 mm bouřlivá reakce,
- z obou stran sloupu osazeny copilitové příčky,

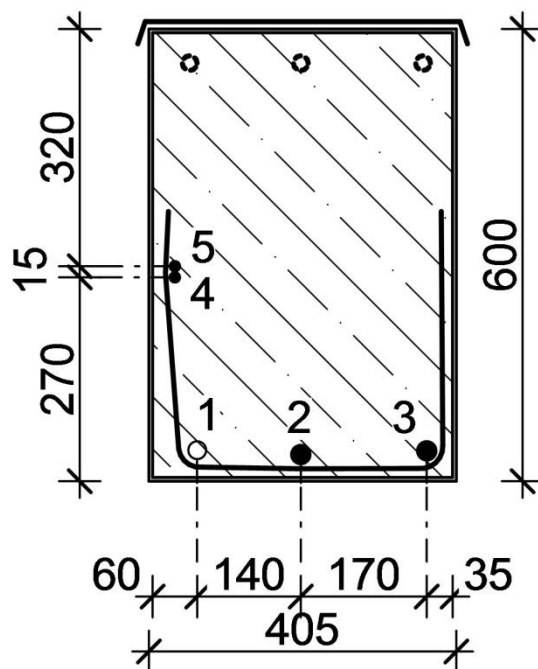
- hlavní výztuž (**1, 2, 3**) je z oceli **žebírkové typu J**; boční výztuž (**4, 5**) je z oceli **žebírkové typu V**,
- lokálně (výztuž č.3) šupinová povrchová koroze, bez oslabení,
- výztuže **1 – 5** byly lokalizovány, ověřeny osekáním byly výztuže **2 - 5**
- třmínková výztuž byla zjištěna ø 8 mm ocel **hladká typ E**, krytí 5 mm, v poli po: 180, 180, 250, 190, 190, 170, 210 mm, průměrně osově po cca 200 mm, některé třmínky jsou částečně obnažené s korozi,
- orientační pevnost betonu byla určena na základě odhadu a odpovídá min. třídě betonu **C 30/37**.
- ve výšce 1,45 m nalezeno místo přesahu výztuží (**4, 5**)– dále pokračuje pouze 1 ks,

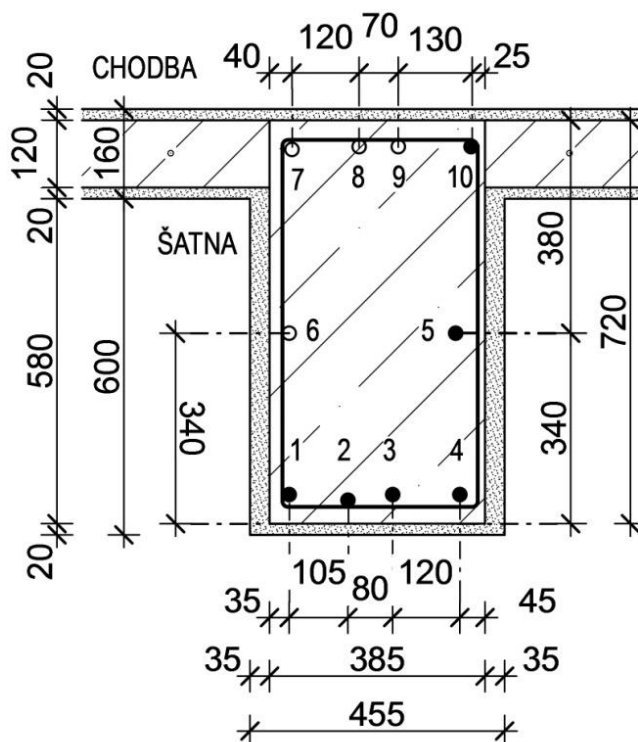
- hlavní výztuž je z oceli **žebírkové typu J**, mírná povrchová koroze bez oslabení,
- veškeré výztuže **1 – 10** byly lokalizovány, ověřeny osekáním byly výztuže **1-5, 10**
- třmínková výztuž byly zjištěna  $\phi$  8 mm ocel **hladká typ E**, v poli po: 160, 170, 220, 230, 210 mm, osově po 200 mm, mírná povrchová koroze bez oslabení,
- v místě sondy byly provedeny pevnosti betonu **NSB7**,
- nezaručená pevnost betonu určená pomocí nedestruktivních zkoušek třída **C 30/37**,
- beton není zkarbonatovaný – na povrchu byla zjištěna bouřlivá reakce,
- sloup je ze strany šatny opatřen vápennou omítkou, ze strany chodby je položený dřevěný obklad do 2/3 výšky stěny od podlahy,

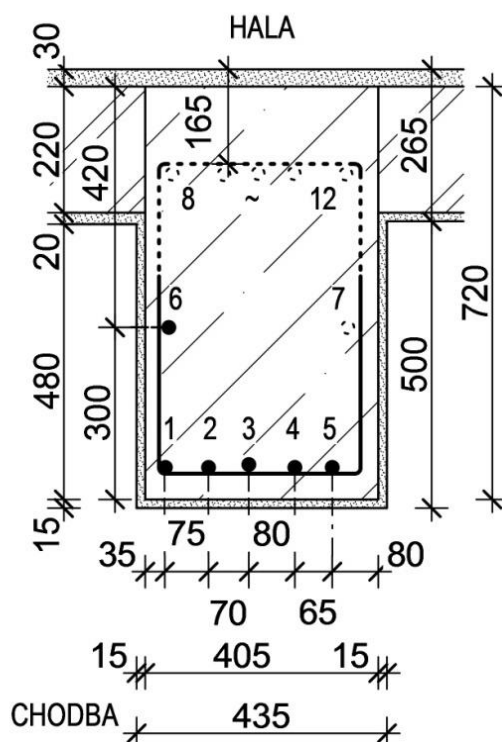
- hlavní výztuž je z oceli **žebírkové typu J**, mírná povrchová koroze bez oslabení,
- výztuže **1 – 7** byly lokalizovány, ověřeny osekáním byly výztuže **1-6**, ze strany haly nebyly výztuže přístupné – před sloupem se nachází cihelná příčka
- třmínková výztuž byly zjištěna  $\phi$  10 mm ocel **hladká typ E**, ve vzdálenosti po 250 mm od sebe,
- v místě sondy byly provedeny pevnosti betonu **NSB8**,
- nezaručená pevnost betonu určená pomocí nedestruktivních zkoušek třída **C 30/37**,
- karbonatace na povrchu středně silná reakce, od hloubky 1-2 mm bouřlivá reakce,
- sloup je ze strany chodby opatřen vápennou omítkou po celé své délce, do  $\frac{1}{2}$  průřezu je opatřen dřevěným obkladem,

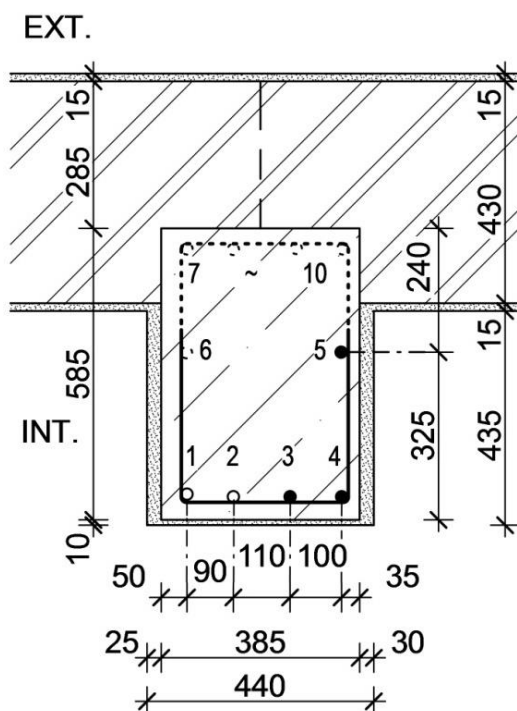
- hlavní výztuž je z oceli **žebírkové typu J**, mírná povrchová koroze bez oslabení,
- výztuže **1 – 6** byly lokalizovány, ověřeny osekáním byly výztuže **3, 4, 5**
- třmínková výztuž byly zjištěna  $\varnothing$  8 mm ocel **hladká**, od podlahy: 190, 200, 170, 150, 200, 160 mm, osově po cca 180 mm, mírná povrchová koroze bez oslabení,
- v místě sondy byly provedeny pevnosti betonu **NSB3**,
- orientační pevnost betonu byla určena na základě odhadu a odpovídá min. třídě betonu **C 30/37**.
- karbonatace betonu - na povrchu mírná reakce, od hloubky 5 mm silná reakce,
- sloup je ze strany interiéru opatřen hrubou vrstvou omítky s cementovým podhozem,

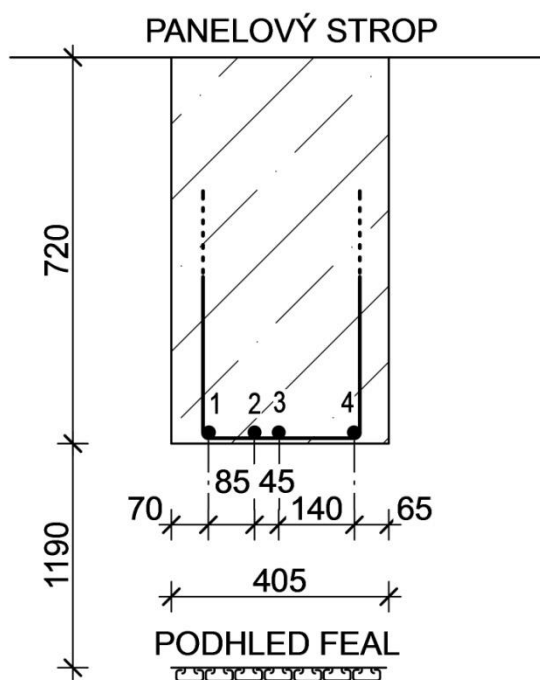
- hlavní výztuž je z oceli **žebírkové typu J**,
- veškeré výztuže **1 – 4** byly lokalizovány a ověřeny osekáním
- mírná povrchová koroze bez oslabení,
- třmínková výztuž byly zjištěna  $\phi$  8 mm ocel **hladká**, od podpory po: 190, 200, 240, 190, 210, 190, 210, 200 mm, průměrně osově po cca 200-210 mm, silná povrchová koroze bez oslabení,
- v místě sondy byly provedeny pevnosti betonu **NVB2**,
- nezaručená pevnost betonu určená pomocí nedestruktivních zkoušek - třída **C 30/37**,
- karbonatace betonu - na povrchu bez reakce, od hloubky 5 – 8 mm silná reakce,

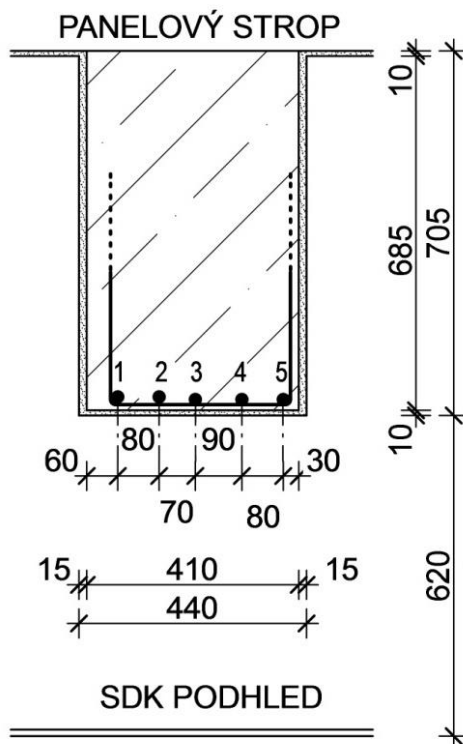
- hlavní výztuž je z oceli **žebírkové typu J**,
- veškeré výztuže **1 – 5** byly lokalizovány a ověřeny osekáním,
- mírná povrchová koroze bez oslabení,
- třmínková výztuž byly zjištěna  $\phi$  8 mm ocel **hladká typ E**, v poli po: 210, 170, 200, 200, 180, 220, 220 mm, průměrně osově po cca 200 mm, mírná koroze, bez oslabení,
- orientační pevnost betonu byla určena na základě odhadu a odpovídá min. třídě betonu **C 30/37**.

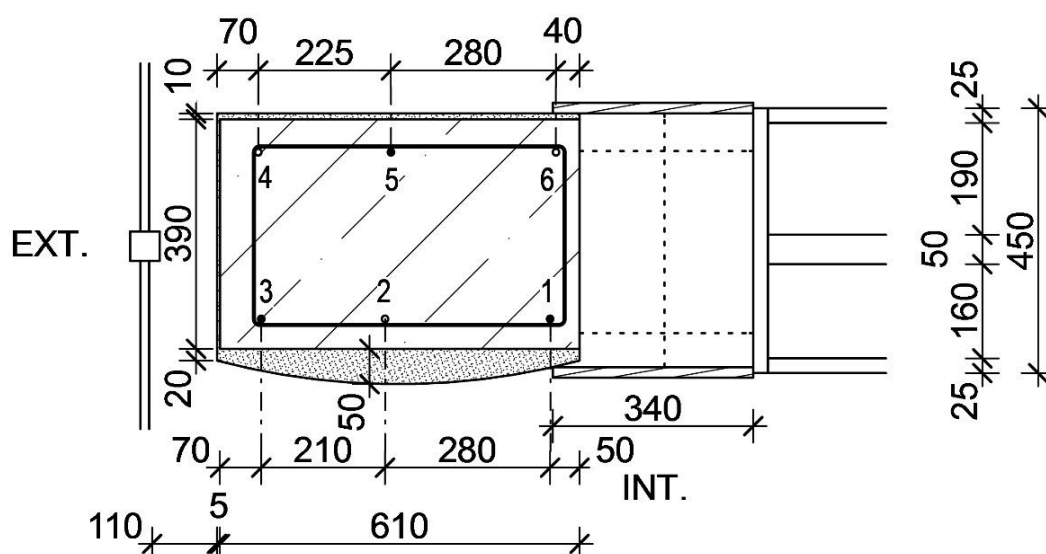
3.4.3 Schéma sond - Rám R III**ŽB SLOUP – OBVODOVÝ****Sonda č.: NS 13****Umístění: R III****Schéma sondy**

- hlavní výztuž je z oceli žebírkové **typu J**, mírná povrchová koroze - bez oslabení,
- veškeré výztuže **1 – 6** byly lokalizovány, ověřeny osekáním byly výztuže **1 , 3, 5**
- třmínková výztuž byla zjištěna jako  $\phi$  8 mm, ocel **hladká typ E**, cca 0,5 m od podlahy ve vzdálenostech po 170, 180, 250, 270, 200, 260 mm, osově po 220 mm, mírná povrchová koroze bez oslabení, krytí třmínku 25 mm,
- na levé straně sloupu se nachází okna ve vzdálenosti cca 110 mm od sloupu, na pravé byla zjištěna dilatace, zakrytá dřevěnými laťovkami o rozměrech 340/18 mm, za dilatací se nachází stěna tvořená dvěma stěnovými panely s heraklitem mezi nimi,
- povrchová úprava je provedena pomocí vápenné omítky, ze strany výztuží **1-3** omítka vypouklá až na tl. 50 mm,
- orientační pevnost betonu byla určena na základě odhadu a odpovídá min. třídě betonu **C 30/37**.

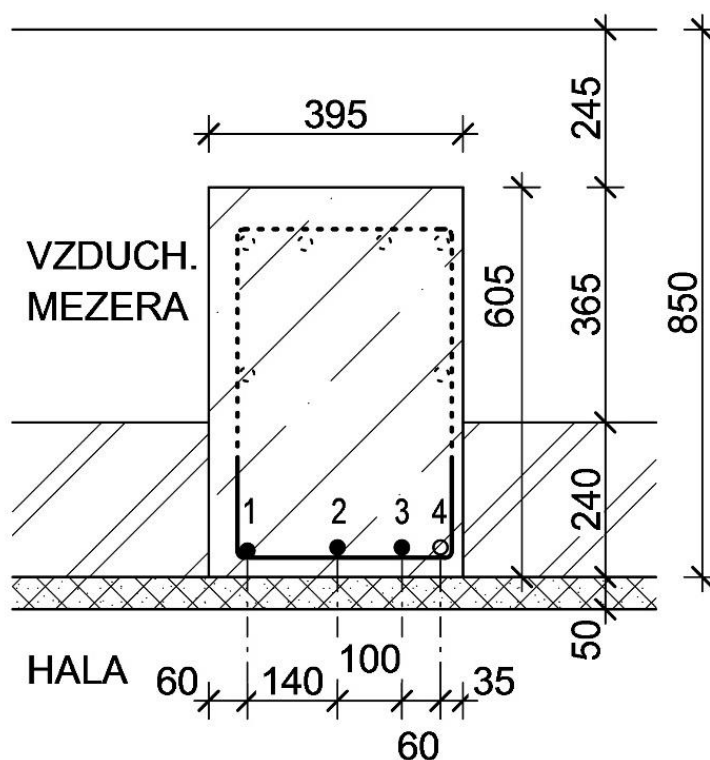
- hlavní výztuž je z oceli žebírkové **typu J**, mírná povrchová koroze - bez oslabení,
- výztuže **1 – 4** byly lokalizovány, ověřeny osekáním byly výztuže **1, 2, 3**
- třmínková výztuž byla zjištěna jako  $\phi$  8 mm, ocel **hladká**, osa v poli ve vzdálenostech po 220, 180, 200, 200, 200, 190, 180, 180 mm, průměrně osově po cca 190 - 200 mm, mírná povrchová koroze bez oslabení, krytí třmínku 25 mm,
- z obou stran sloupu byly zjištěny zdi z cihel o tl. 240 mm, za sloupem se nachází vzduchová mezera,
- sloup je z čela opatřen plechovým obložením,
- orientační pevnost betonu byla určena na základě odhadu a odpovídá min. třídě betonu **C 30/37**.

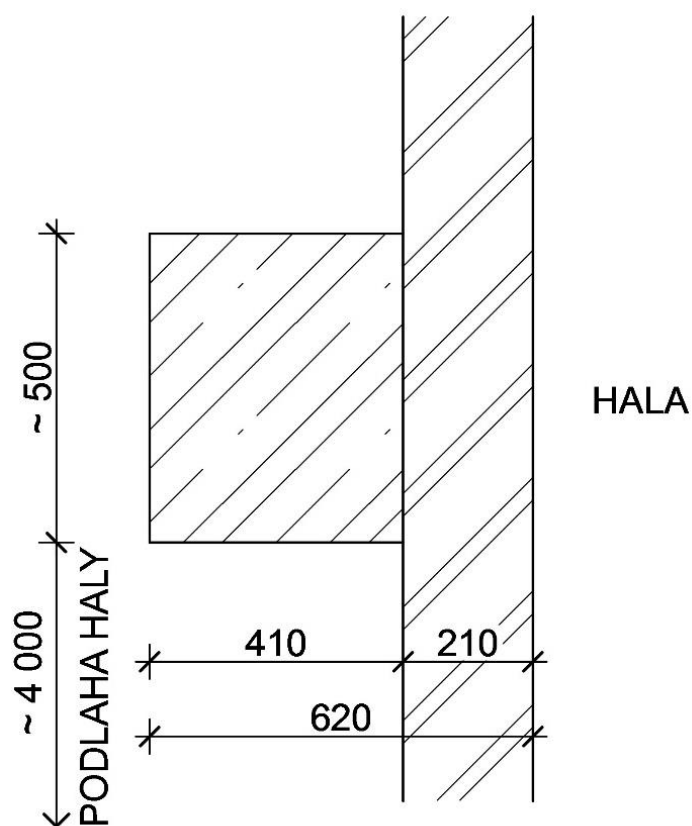
**Sonda č.: NV 12****Umístění: R III**

- zakreslení tvaru průvlastu bez vyztužení z důvodu nepřístupnosti celého prvku,

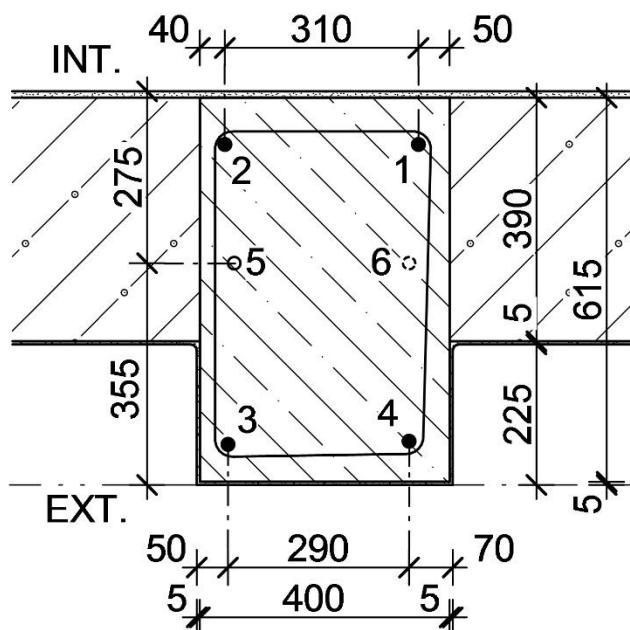
3.4.4 Schéma sond - Rám R IV**ŽB SLOUP – OBVODOVÝ****Sonda č.: NS 5****Umístění : R IV****Schéma sondy**

- hlavní výztuž je z oceli žebírkové **typu J**, mírná povrchová koroze - bez oslabení,
- výztuže **1 – 5** byly lokalizovány, ověřeny osekáním byly výztuže **1-4**, výztuž **6** je předpokládána
- třmínková výztuž byla zjištěna jako  $\phi$  8 mm, ocel **hladká typ E**, osa v poli ve vzdálenostech po 260, 290, 230, 270, 270, 200 mm, průměrně osově po cca 250 mm, mírná povrchová koroze bez oslabení, krytí třmínku cca 30 mm,
- z obou stran sloupu byly zjištěny zdi z cihel o tl. 390 mm,
- sloup je z čela opatřen plechovým obložením,
- v místě sondy byly provedeny pevnosti betonu **NSB9**,
- nezaručená pevnost betonu určená pomocí nedestruktivních zkoušek třída **C 30/37**,

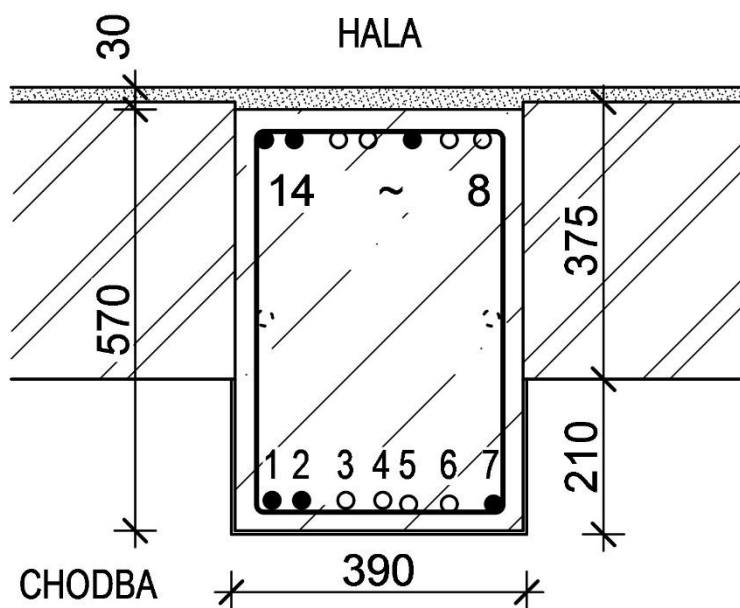
- hlavní výztuž je z oceli žebírkové **typu J**, mírná povrchová koroze - bez oslabení,
- veškeré výztuže **1 – 14** byly lokalizovány, ověřeny osekáním byly výztuže **1, 2, 7, 10, 12, 14**, výztuže na bočních stranách jsou pouze předpokládány,
- třmínková výztuž byla zjištěna jako  $\phi$  8 mm, ocel **hladká typ E**, osa v poli ve vzdálenostech po 130, 200, 270, 130, 120, 170, 150, 110 mm, průměrně osově po cca 160 mm, mírná povrchová koroze bez oslabení, krytí třmínku cca 20 mm,
- z obou stran sloupu byly zjištěny zdi z cihel o tl. 375 mm,
- sloup je opatřen tenkovrstvou omítkou ze strany interiéru, z vnější strany omítka tl. 30 mm,
- beton lokálně špatně zatečený,
- povrch zkarbonatovaný do hloubky 5 mm, posléze bouřlivá reakce,
- v místě sondy byly provedeny pevnosti betonu **NSB10**,
- nezaručená pevnost betonu určená pomocí nedestruktivních zkoušek třída **C 30/37**,

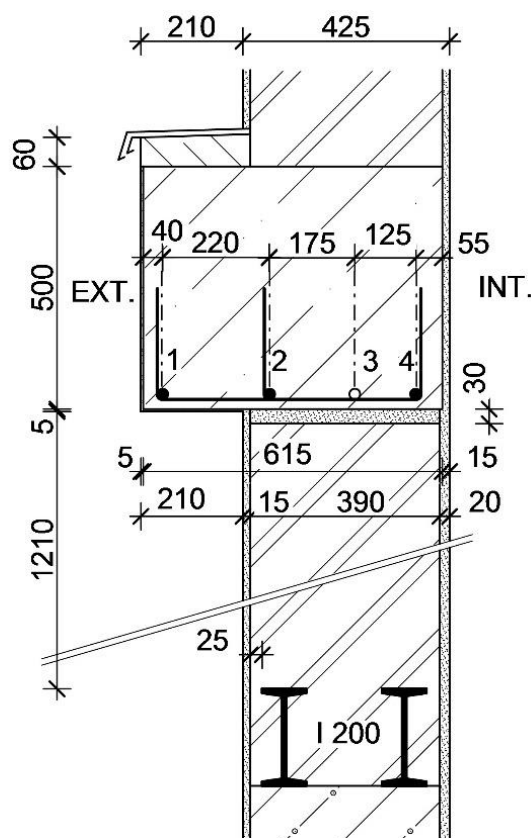
- hlavní výztuž je z oceli žebírkové **typu J**, bez koroze,
- veškeré výztuže **1 – 4** byly lokalizovány, ověřeny osekáním byly výztuže **1, 2, 4**
- třmínkové výztuže (**čtyřstřížné**) byly zjištěny jako  $\phi$  8 mm, ocel **hladká typ E**, osa v poli ve vzdálenostech po 310, 330, 420, 320, 340 mm, průměrně osově po cca 350 mm, mírná povrchová koroze bez oslabení, krytí třmínku 0-5 mm,
- nad i pod průvlakem je obvodová stěna provedena z cihel,
- ve vzdálenostech 1 210 mm pod průvlakem byly zjištěny nosníky 2x I 200, pod kterými se nachází zdivo z pěnositilátu,
- orientační pevnost betonu byla určena na základě odhadu a odpovídá min. třídě betonu **C 30/37**.

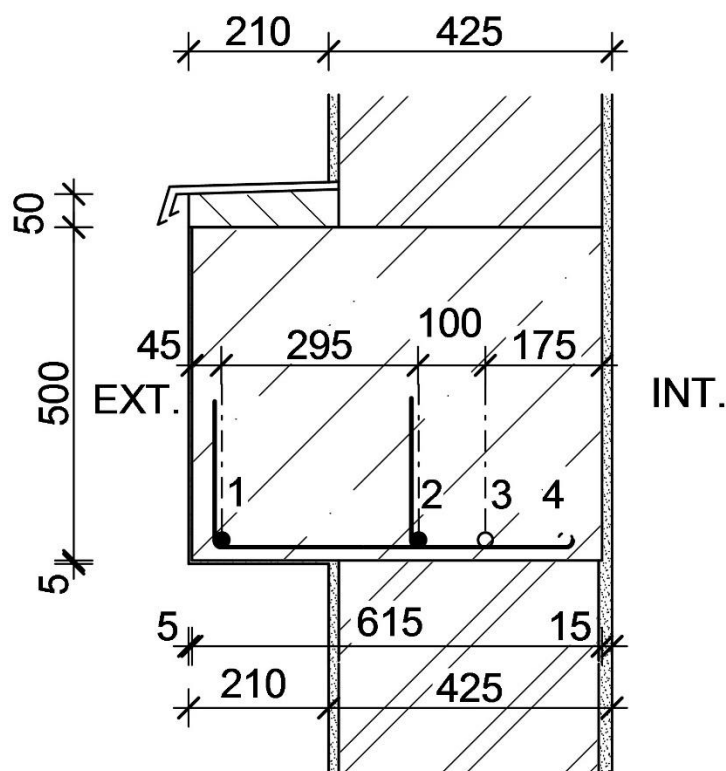
- hlavní výztuž je z oceli žebírkové **typu J**, mírná povrchová koroze – bez oslabení,
- výztuže **1 – 3** byly lokalizovány, ověřeny osekáním byly výztuže **1, 2**, výztuž **4** je pouze předpokládána
- třmínkové výztuže (**čtyřstrážné**) byly zjištěny jako  $\phi$  8 mm, ocel **hladká typ E**, osa v poli ve vzdálenostech po 300, 270, 300, 250, 280, 290, 290 mm, průměrně osově po cca 280 – 290 mm, mírná povrchová koroze bez oslabení,
- nad i pod průvlakem je obvodová stěna provedena z cihel děrovaných,
- u hlavních výztuží špatně zatečený beton a v místě třmínků je beton vypráskaný,
- orientační pevnost betonu byla určena na základě odhadu a odpovídá min. třídě betonu **C 30/37**,

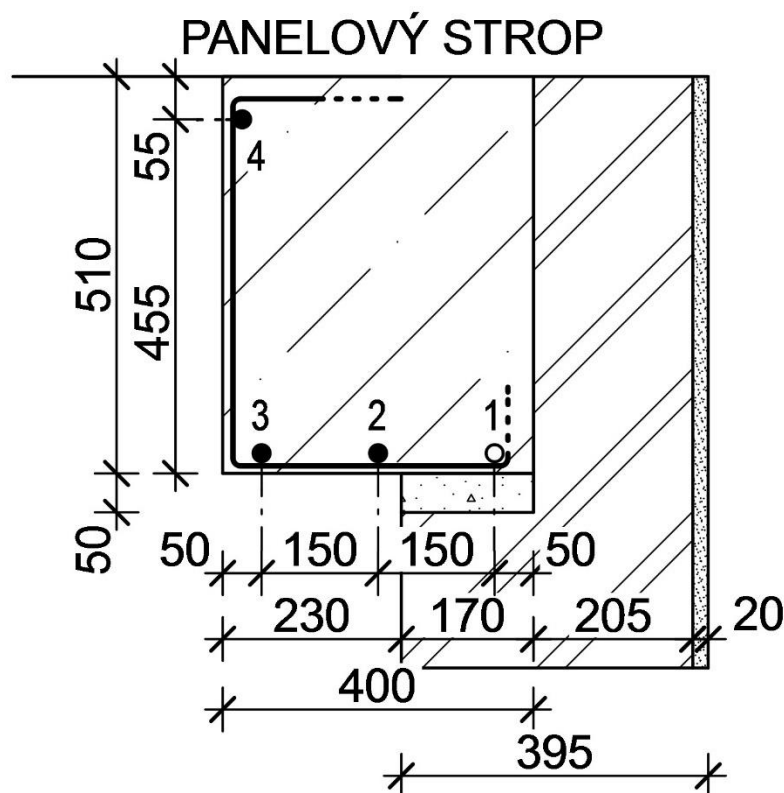
- hlavní výztuž je z oceli žebírkové **typu J**, mírná povrchová koroze – bez oslabení,
- výztuže **1 – 4** byly lokalizovány, ověřeny osekáním byly výztuže **2, 3, 4**
- třmínkové výztuže byly zjištěny jako  $\phi$  8 mm, ocel **hladká typ E**, osa v poli ve vzdálenostech po 350, 350, 380 mm, průměrně osově po cca 360 mm, mírná povrchová koroze bez oslabení, krytí třmínků 0-5 mm,
- nad průvlakem byl zjištěn panelový strop a vedle i pod průvlakem se nachází zdivo z cihel o tl. 395 mm,
- u hlavní výztuže č. 2 - špatně zatečený beton,
- karbonatace – velmi mírná reakce na povrchu, bouřlivá od hloubky 2-3 mm,
- v místě sondy byly provedeny pevnosti betonu **NVB3**,
- nezaručená pevnost betonu určená pomocí nedestruktivních zkoušek - třída **C 30/37**

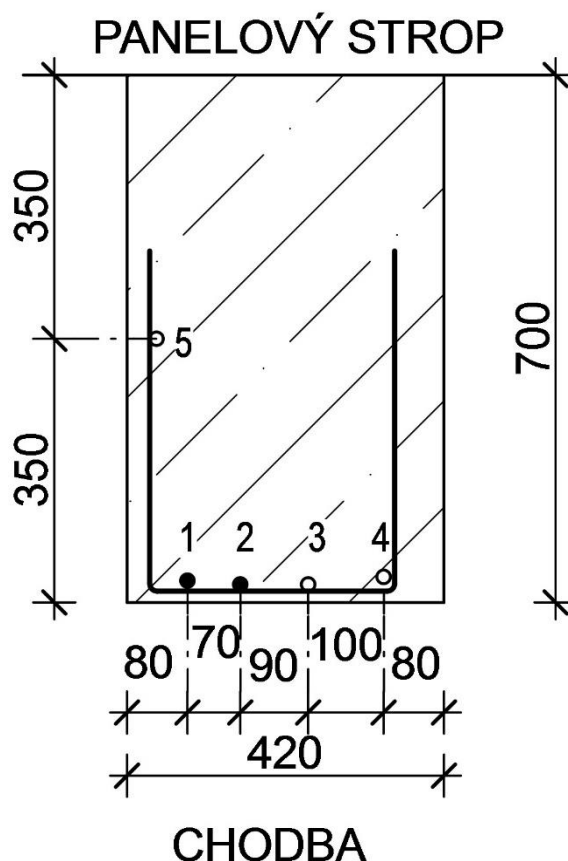
- hlavní výztuž je z oceli žebírkové **typu J**, mírná povrchová koroze – bez oslabení,
- výztuže **1 – 5** byly lokalizovány, ověřeny osekáním byly výztuže **1, 2**
- třmínkové výztuže byly zjištěny jako  $\phi$  8 mm, ocel **hladká typ E**, osa v poli ve vzdálenostech po 240, 180, 190, 190, 190, 190 mm, osově po 190-200 mm, mírná povrchová koroze bez oslabení, krytí třmínků 0-5 mm
- dobře zhutněný beton, velká míra křemenitých kamenů,
- karbonatace – povrch zkarbonatován do hloubky 1-2 mm, posléze bouřlivá reakce,
- v místě sondy byly provedeny pevnosti betonu **NVB4**,
- nezaručená pevnost betonu určená pomocí nedestruktivních zkoušek - třída **C 30/37**,

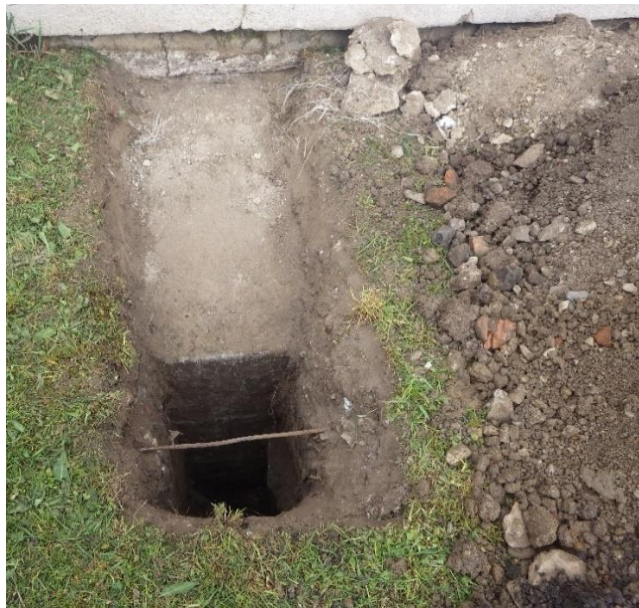
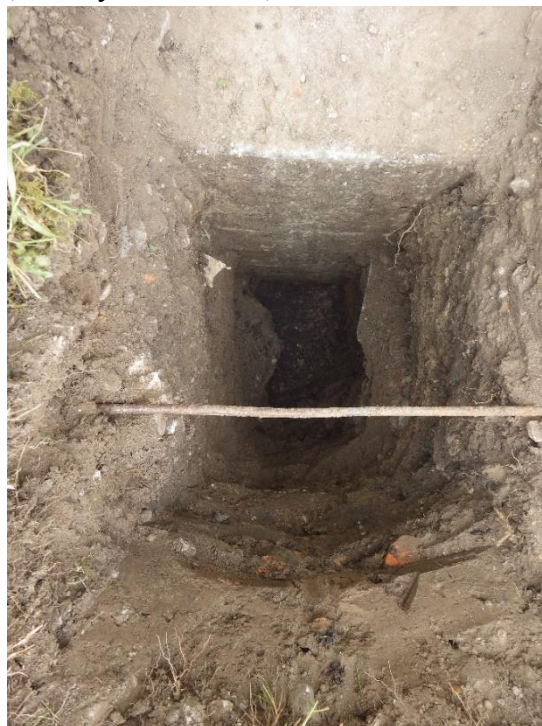
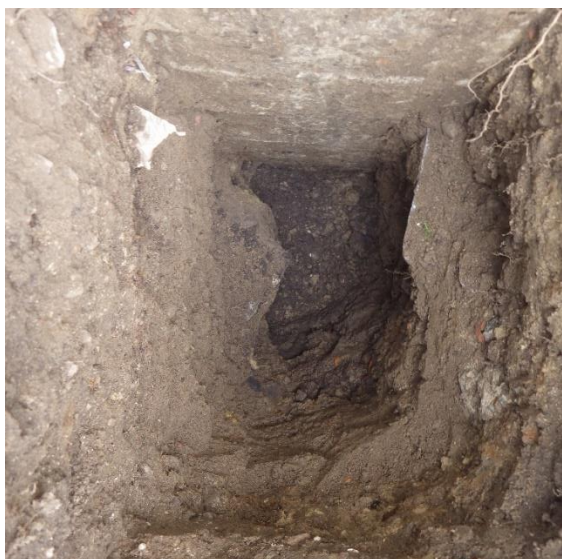
**Foto č. 1 – 3 – sonda K1 – celkový pohled na sondu, detaily rozvrstvení,**

Základová konstrukce je provedená z betonu litého do bednění, V místě kopané sondy základové konstrukce bez viditelných poruch, beton je bez poškození nedochází k povrchové degradaci vlivem vlhkosti.
