Zpráva o rizicích pro společnost Univerzita Palackého v Olomouci

Olomouc, 3.11.2025

Ing. Tomáš TRAGAN, Ph.D., MIFireE, IRMCert

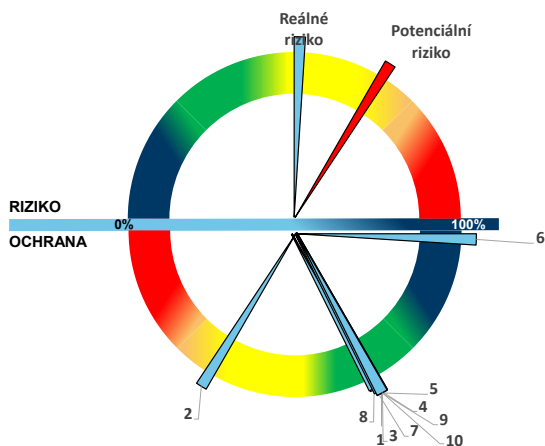
Požár

Charakter objektu a s tím spojené požární riziko odpovídá objektům z rozsáhlými administrativními prostory, učebnami a přednáškovými sály s vyššími koncentracemi osob. V objektech se rovněž vyskytují laboratoře s chemickými, nebo biologickými látkami, které spíše mohou znamenat zvýšená rizika pro zasahující hasiče. Objekty jsou většinou nehořlavé, požárně odolné konstrukce mimo objekty TÚ (Teoretických ústavů), kde je dřevěná konstrukce krovů střechy. Vzhledem k umístění řady citlivých přístrojů a přítomnosti čistých prostor spatřujeme významné riziko i v podobě kouře.

Požární ochrana je založena na hasících přístrojích, hydrantech, požární signalizaci, která je nyní instalována ve všech budovách mimo TÚ, kde bude doinstalována do roku 2027. Stablní hasící zařízení jsou instalována v objektu nové budovy Lékařské fakulty (sprinklery) a v serverovnách či archivech TÚ a UMTM (GZH). Požární dělení dle současných ČSN je provedeno ve všech objektech mimo TÚ, které pocházejí z cca 50.let minulého století.

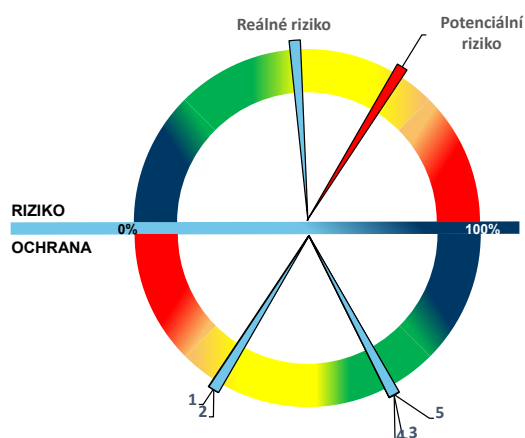
Odcizení, vandalismus

Areál fakulty není oplocen, řada ústavů v rámci objektů má zavedena režimová opatření s regulovaným vstupem a to především díky regulovanému prostředí z důvodu čistoty či biohazardu. Fakulta má vlastní zaměstnance na pozicích ostrahy či spíše recepčních. Je instalována EZS a kamerové systémy.

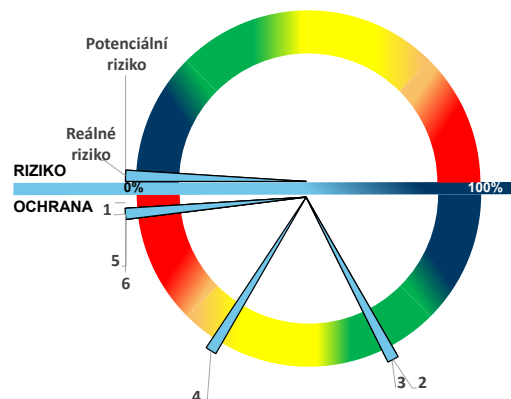
Povodeň

Výše uvedený graf zohledňuje hodnocení expozice Lékařské fakulty UPOL. Samotná fakulta a celé místo prohlídky není v riziku povodně. V riziku povodně jsou však objekty v blízkosti řeky Moravy, kde se nacházejí především koleje, Právnická fakulta a Přírodovědecká fakulta a kde SwissRe CatNet ukazuje až na riziko 20.leté vody. V posledních letech však Povodí Moravy implementuje projekt ucelené protipovodňové ochrany Olomouce s dimenzí odolnosti na průtok 630m³/s, což by mělo odpovídat téměř 400 leté povodni. Více na <https://protipovodnovaopatreni.olomouc.eu>. Podzemní garáže Přírodovědecké fakulty jsou chráněny proti povodni demontovatelnou stěnou chránící vjezd do podzemních garáží. Kanalizace objektů dle našich informací obsahuje zpětné klapky chránící proti zpětnému průniku vody.

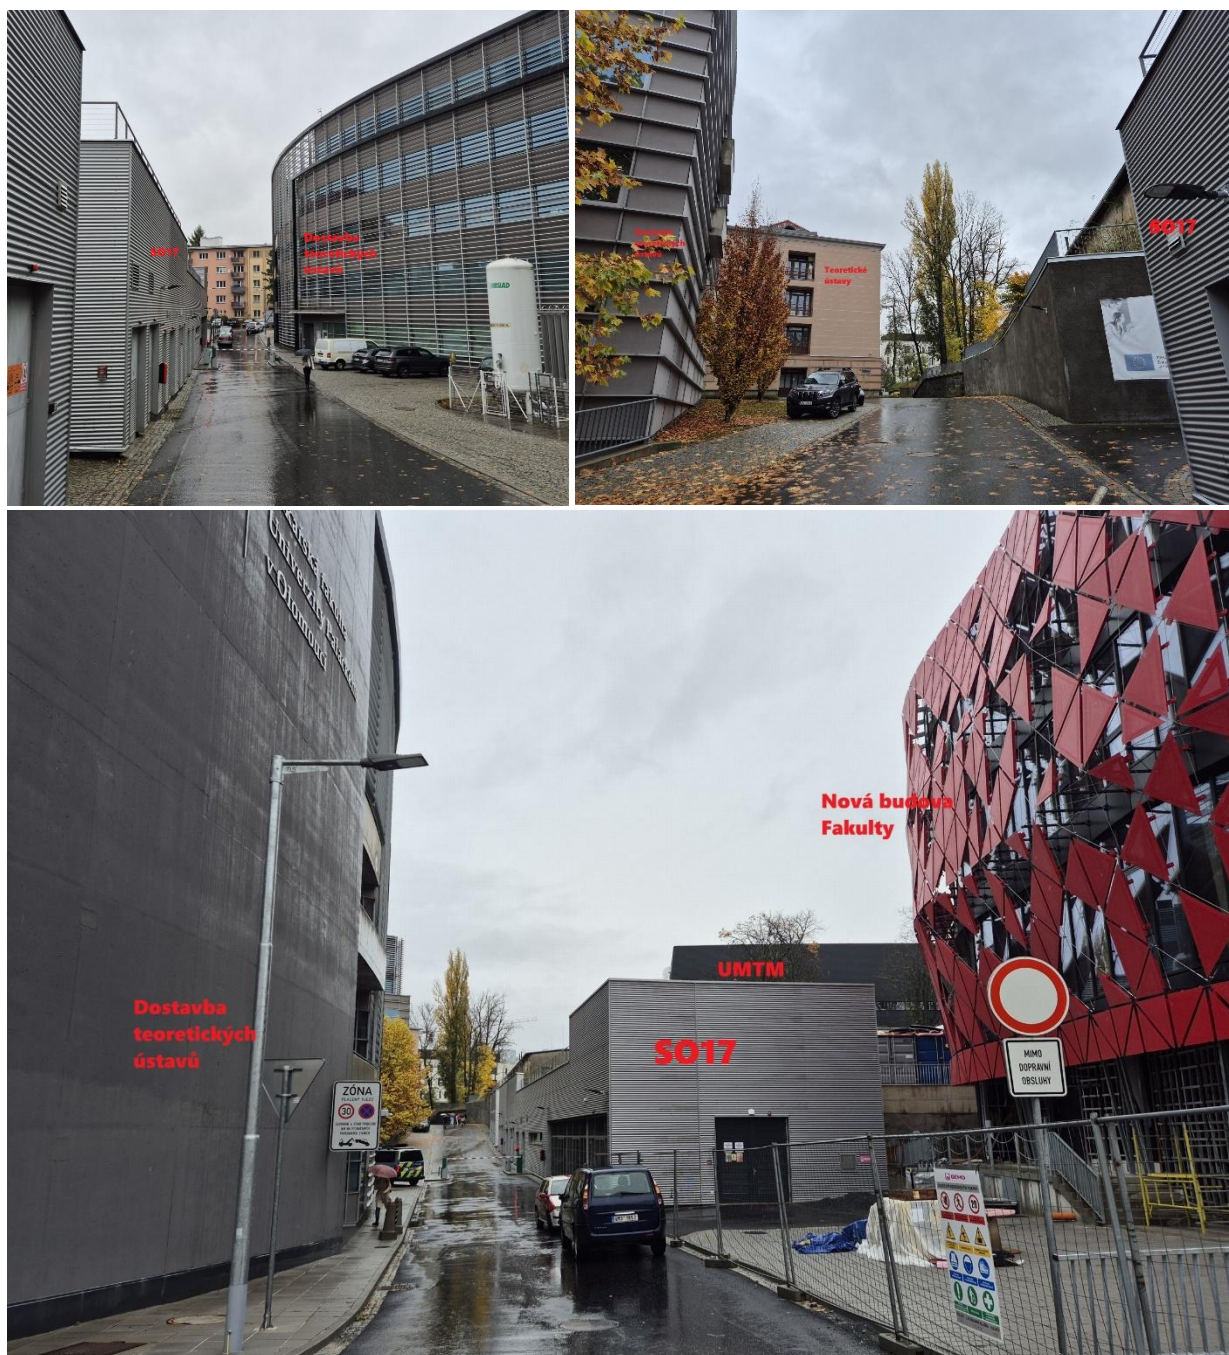
Obrázek 2: Dělicí mezera mezi dostavbou teoretických ústavů a objektem SO17

- Objekt dostavby teoretických ústavů a budova SO17 (energocentrum) jsou od sebe vzdáleny dle měření 12,8 m což je méně než výška budovy Dostavby teoretických ústavů. Do dělicího prostoru však nevedou ze strany SO17 požárně otevřené plochy a fasáda dostavby teoretických ústavů je ze sendvičových panelů s minerální vatou + prosklená fasáda.
- Vzdálenost nové budovy Lékařské fakulty od energocentra, respektive kioskové trafostanice je cca 10 m, což je méně než nicméně kiosková trafostanice na je prefabrikovaná betonová stavba a instalovaný transformátor je suchý.

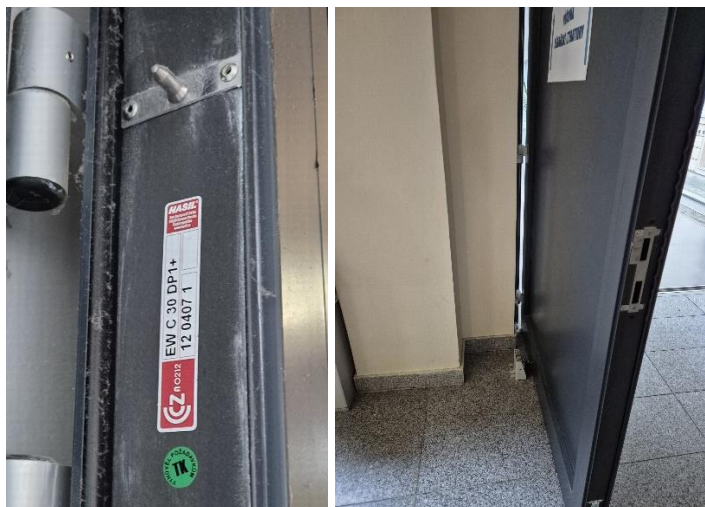
Obrázek 3: Požární dveře mezi objekty 1 a 2

Dělení do požárních úseků odpovídá době výstavby. Objekt 1 tak prakticky nemá významné dělení do PÚ. Ostatní objekty jsou děleny dle aktuálních ČSN. Objekt 1 a 2 jsou stavebně propojeny na úrovni 1 NP chodbami. Tyto jsou požárně odděleny dveřmi odolnosti 30 min.

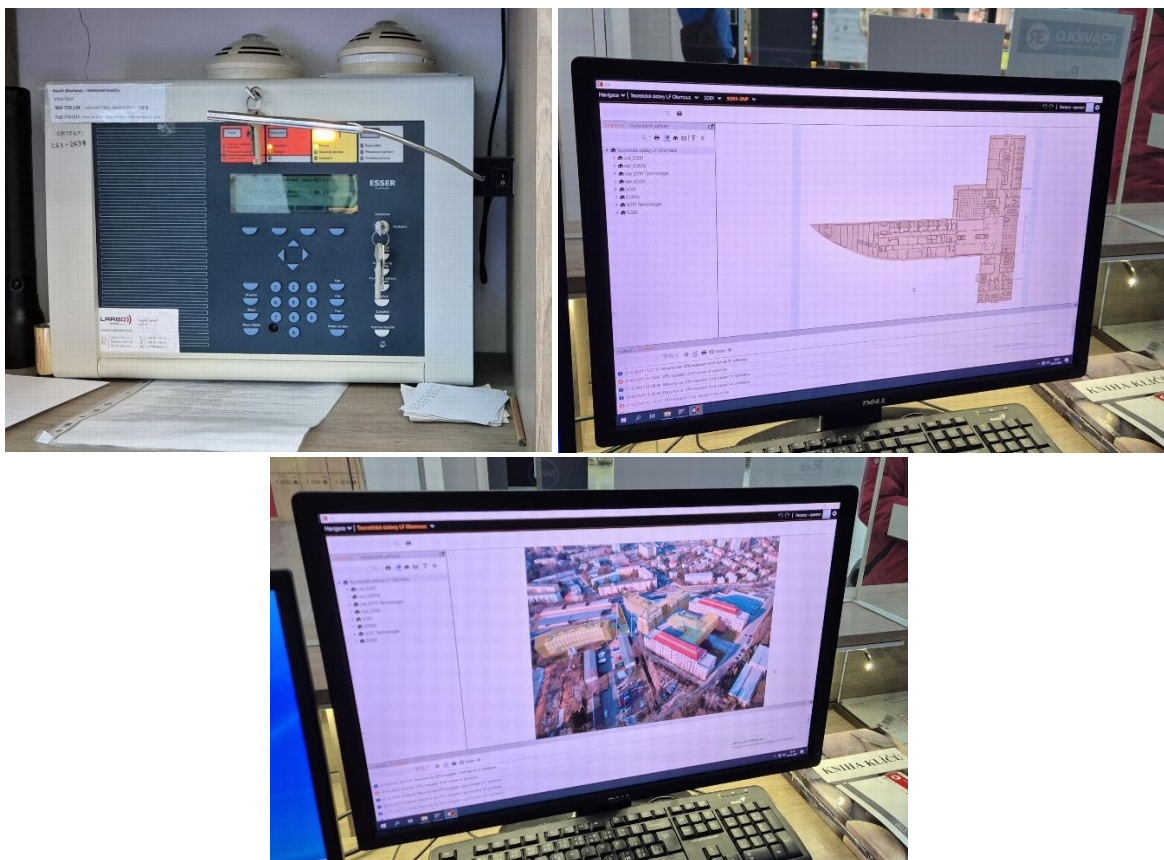
Obrázek 4: Ústředna EPS a PC vizualizace poplachů

V době prohlídky docházelo k napojování nové budovy. Z toho důvodu hlásila ústředna chyby. Vše bylo řádně zapsáno v provozní knize.

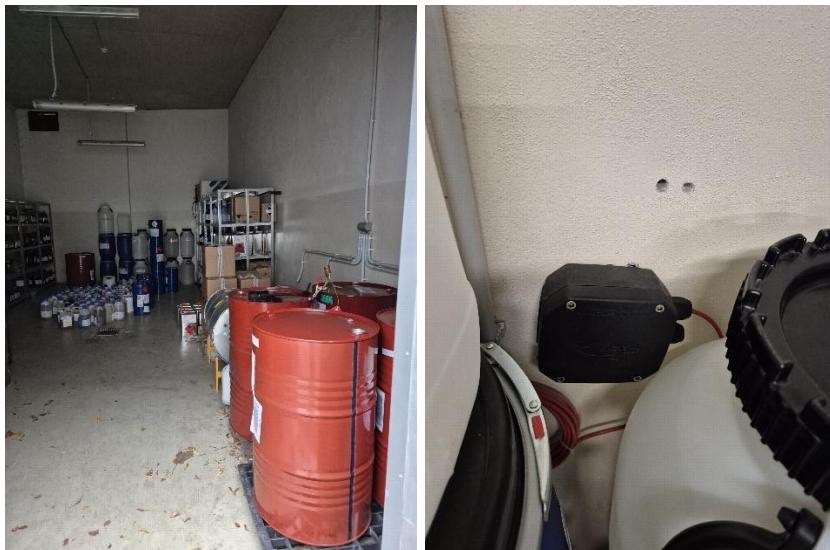
Obrázek 5: Sklad HK a detekce par

Nebezpečné chemické látky se vyskytuje v řadě laboratoří, ovšem v laboratorních množstvích. Sklad hořlavých kapalin se nachází v objektu SO17 v množství do 2 000 l. Tyto se zde nacházejí v originálních obalech o jednotlivém objemu až 200 l (sudy) a jsou dle potřeby i rozplňovány. Sklad je vybaven havarijní jímkou, detekcí uhlovodíkových par s ventilací a detekcí požáru. Elektrické instalace jsou v Ex. provedení.

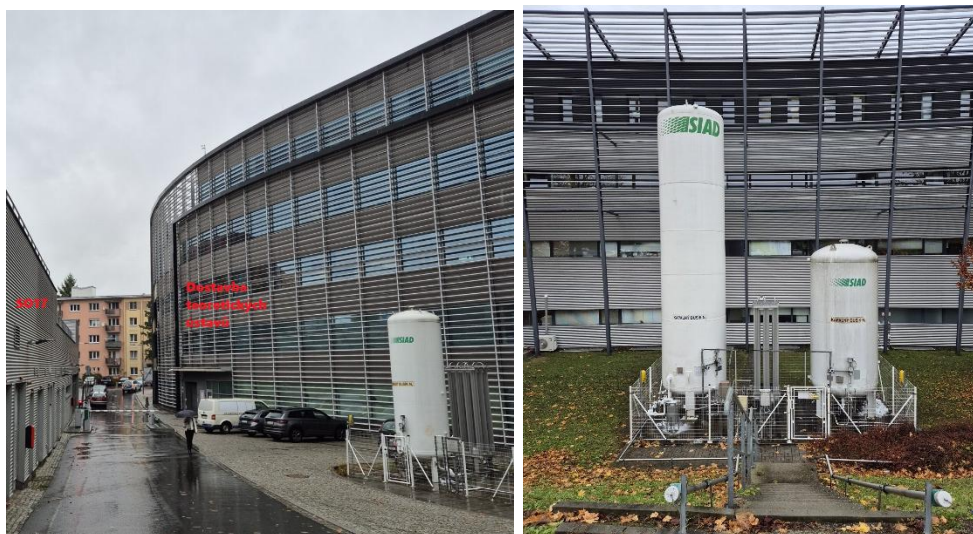
Obrázek 7: Zdrojové stanice N₂ u DTÚ a UMTM

V jednotlivých laboratořích se mohou nacházet jednotlivé tlakové lahve s technickými plyny pro laboratorní účely. Z hořlavých plynů se v této podobě vyskytuje vodík (3 lahve v laboratořích) dále 2 x acetylen s kyslíkem pro potřeby údržby. UMTM a TÚ a DTÚ pak mají samostatné zdroje N₂ provozované společností SIAD.
