**Zakázka číslo:  
2016-008142-JaJ**

## **Stavebně-technický průzkum**

**Školní objekt č. 52  
Šlechtitelů  
779 00 Olomouc – Holice**

**Zpracováno v období:  
květen 2016**

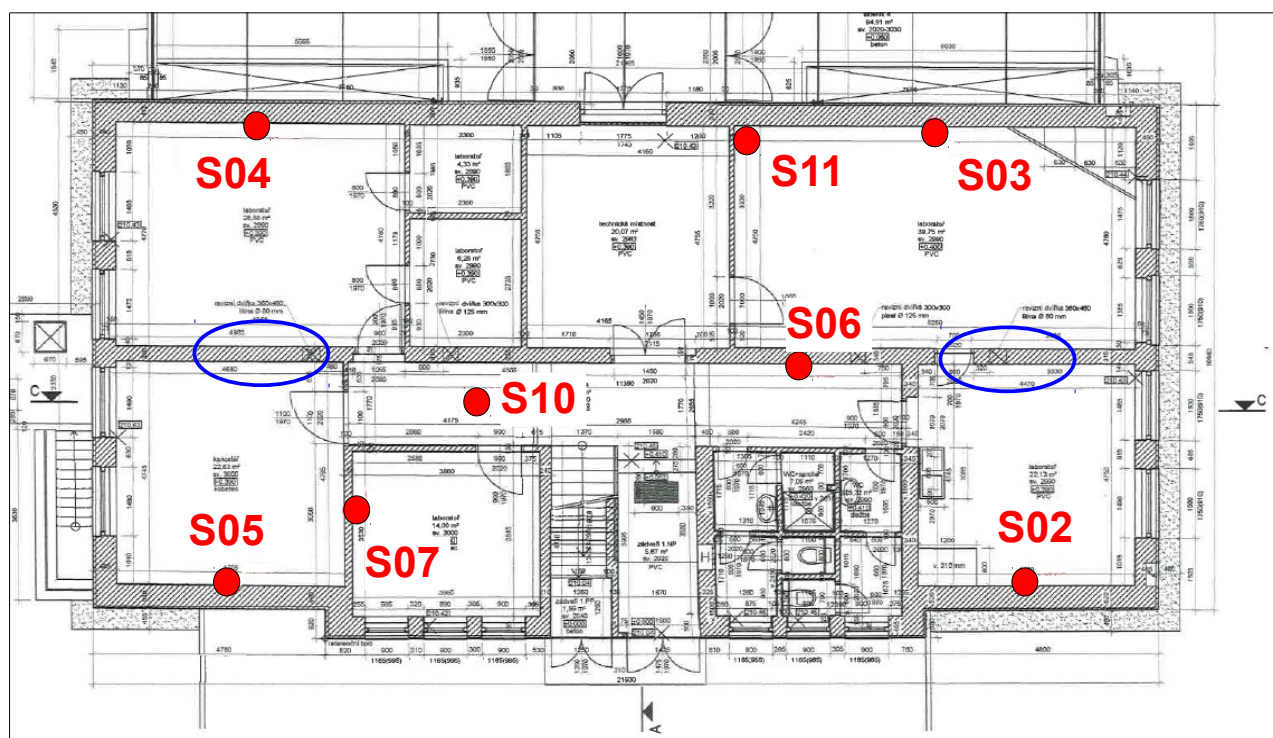
foto /4/ Půdorys 1.NP (červeně vyznačeny polohy jednotlivých sond, modře vyznačeny místa vlhkostních poruch)

- **v 1.NP** – na zděné nosné stěně v místech prostupu kanalizace. Místa vyznačena v půdoryse 1.NP (foto/4/).

Stávající vlhkostní poruchy v 1.NP se můžou zhoršovat a s ohledem na stávající plánovanou rekonstrukci doporučujeme provést novou hydroizolační vrstvu podlah. Stávající podlahy budou vybourány. U podlahy nad suterénem budou odstraněny všechny stávající vrstvy až po nosnou konstrukci stropů. Dále provést podřezání obvodových a vnitřních stěn a vložení nové povlakové hydroizolace. Tímto opatřením bude vlhký prostor suterénu oddělen od 1.NP a nebude tak docházet k vlhkostním poruchám na stěnách v 1.NP.

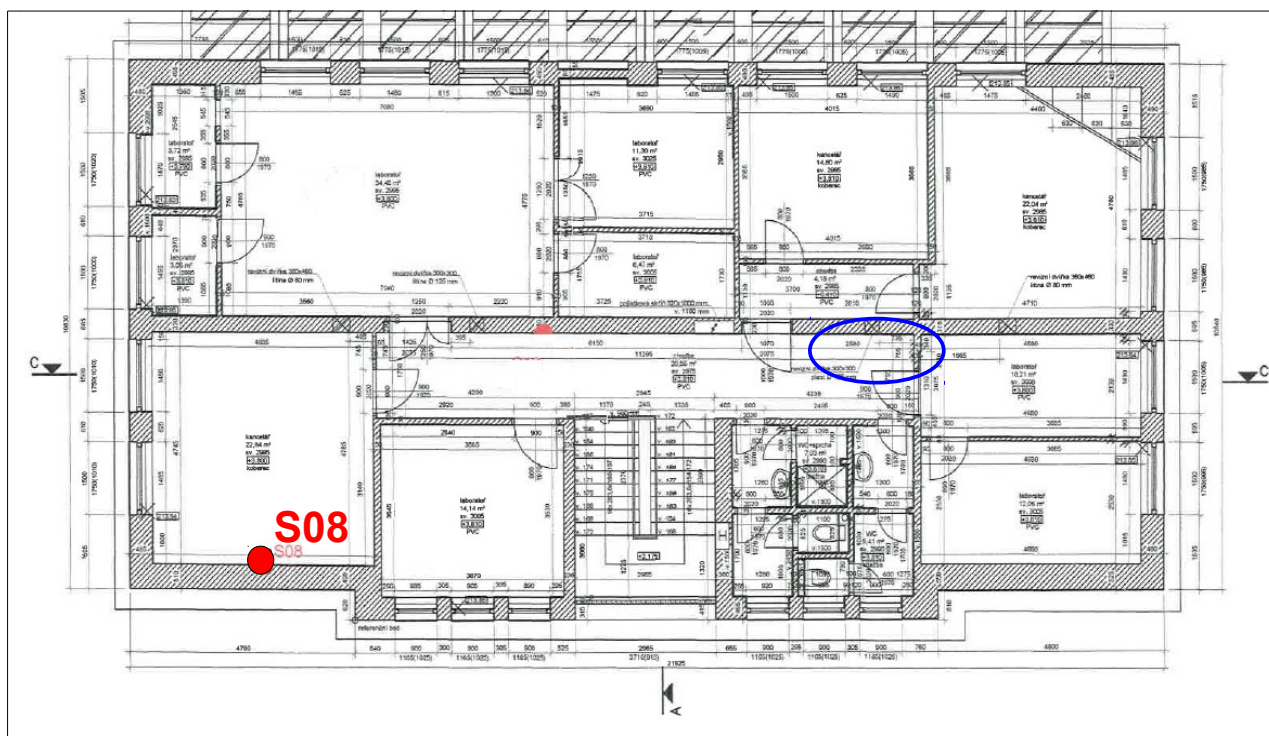
foto /5/ Půdorys 2.NP (červeně vyznačeny polohy jednotlivých sond, modře vyznačeny místa vlhkostních poruch)

- **pod střechou** – lokálně v jednom místě stropu 2.NP. Poruchy se projevují vlhkostními mapami na stropní konstrukci. Místo se nachází v blízkosti střešního vtoku. Místo označeno v půdoryse 2.NP (foto/5/).

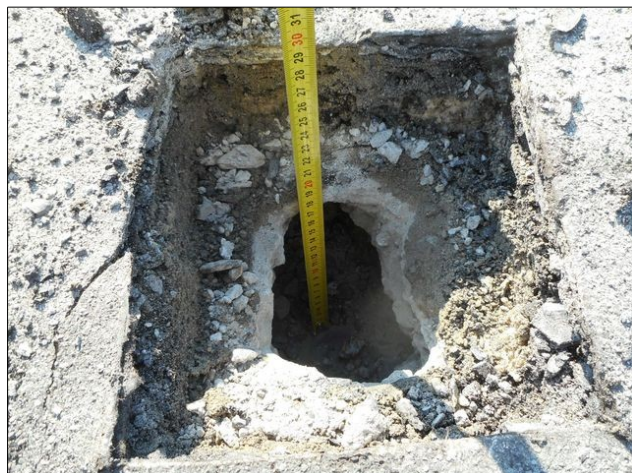
foto 7/ Pohled na provedenou sondu S15

Vrstva	Tloušťka [mm]	Stav vrstev
Modifikovaný asfaltový pás s břidličným posypem 6x oxidovaný asfaltový pás s nasákovou vložkou	~ 30	asfaltové pásy vzájemně nesoudržné, nalezena vlhkost mezi pásy
Pěnový polystyren s nakaširovaným asfaltovým pásem	~ 50	mokrý
Asfaltová stěrka	~ 2	popraskaná
Betonová mazanina	~ 100	v místě sondy suchá, soudržná
Sypaná struska	~ 90*	suchá
Oxidovaná asfaltový pás	-	-
Nosná stropní konstrukce	-	-

Stávající mokré vrstvy doporučujeme odstranit (až po vrstvu asfaltové stěrky) a provést novou skladbu střechy s klasickým pořadím vrstev. Nově přidané vrstvy budou stabilizovány vůči sání větru mechanickým kotvením. Pro ověření vhodnosti podkladu k mechanickému kotvení okrajů střech a volbě vhodného kotevního systému je nutné před realizací a vlastní objednávkou kotevních provést odborně způsobilou firmou výtažné zkoušky v souladu s ETAG 006. V případě, že se při výtažných zkouškách ukáže, že podklad není vhodný k mechanickému kotvení, měl by být navržen jiný způsob stabilizace.

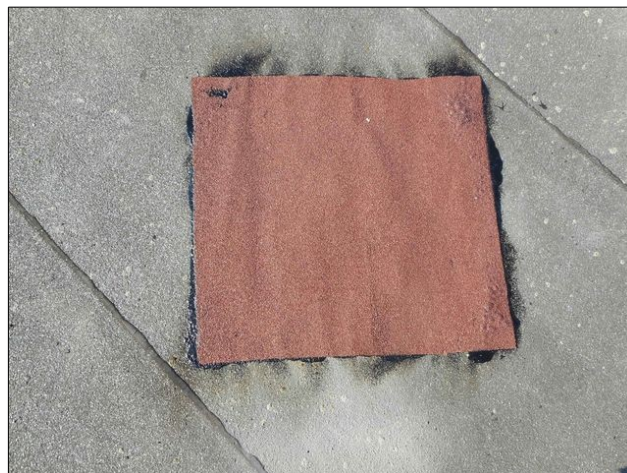
foto 8/ Pohled zapravenou sondu S15

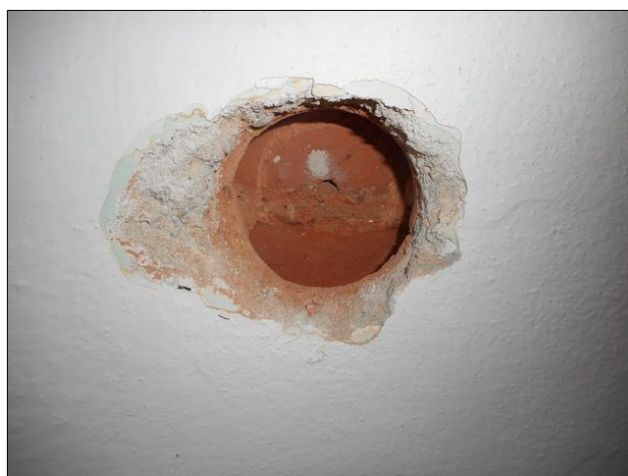
foto /14/ Pohled na sondu S07 na přičce

Zasolení zdiva lze klasifikovat jako nízkou. Zvýšená přítomnost síranů byla nalezena u sondy S07 (vnitřní příčka).

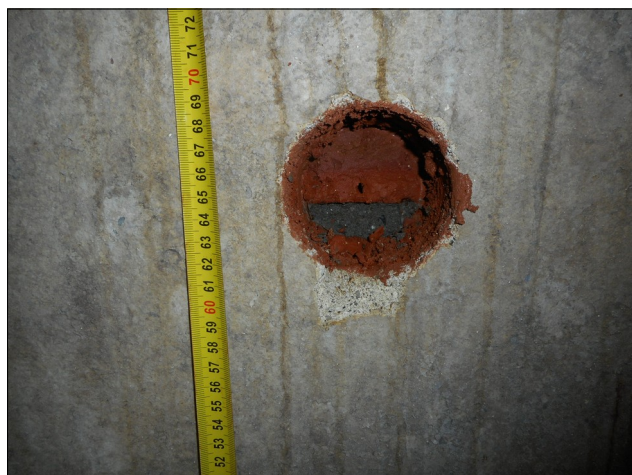
foto /16/ Pohled na sondu S01 na suterénní stěně

Označení vzorku	Stupeň vlhkosti odebraných vzorků
S01 - suterénní zdivo	<b>Velmi vysoká</b>
S02 - obvodové zdivo	Velmi nízká
S03 – obvodové zdivo	Velmi nízká
S04 – obvodové zdivo	Vlhkost v mezích normových hodnot
S05 – obvodové zdivo	Velmi nízká
S06 – vnitřní nosná stěna	Velmi nízká
S07 - příčka	Velmi nízká
S08 – obvodové zdivo	Velmi nízká
S09 – suterénní zdivo	<b>Vysoká</b>
S10 – podlaha na terénu	Vlhkost v mezích normových hodnot
S11 – podlaha nad suterénem	Vlhkost v mezích normových hodnot
S12 – podlaha v suterénu	<b>Zvýšená vlhkost</b>
S13 – podlaha v suterénu	<b>Zvýšená vlhkost</b>
S14 – strop v suterénu	Vlhkost v mezích normových hodnot

Hmotnostní vlhkost zdiva ve stěnách nadzemních podlaží lze klasifikovat jako velmi nízkou. V suterénu je však vlhkost zdiva vysoká až velmi vysoká. U podlah v místě sond v 1.NP byla hodnota vlhkosti v mezích normy. Toto však neplatilo u podlahy v suterénu, kde byla zjištěna zvýšené vlhkost.

Investor neplánuje využívat suterénní prostory, proto doporučujeme vzhledem k finanční náročnosti sanace suterénu, neprovádět žádná hydroizolační opatření v suterénu. Pouze doporučujeme do stávajícího sníženého místa v suterénu instalovat čerpadlo s plovákovým spínačem a udržovat tak hladinu vody pod úroveň podlahy v suterénu.

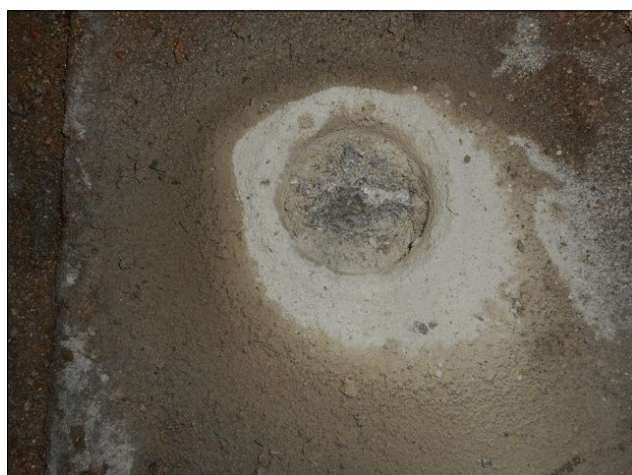
foto /18/ Pohled na odběr vzorků z podlahy suterénu S12

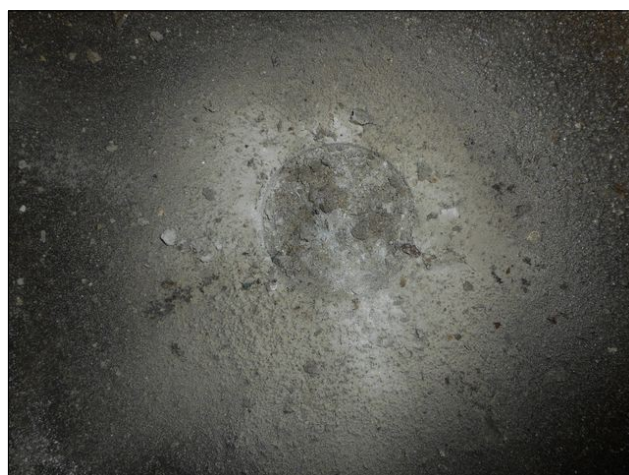
foto /19/ Pohled na odběr vzorků z podlahy suterénu S13

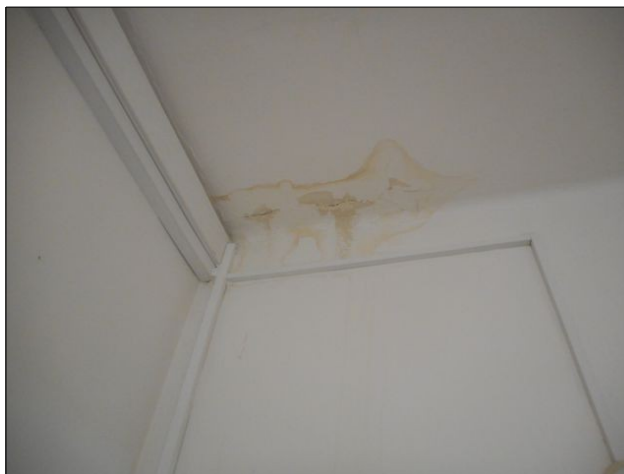
foto /22/ Vlhkostní poruchy na stropní konstrukci z interiéru

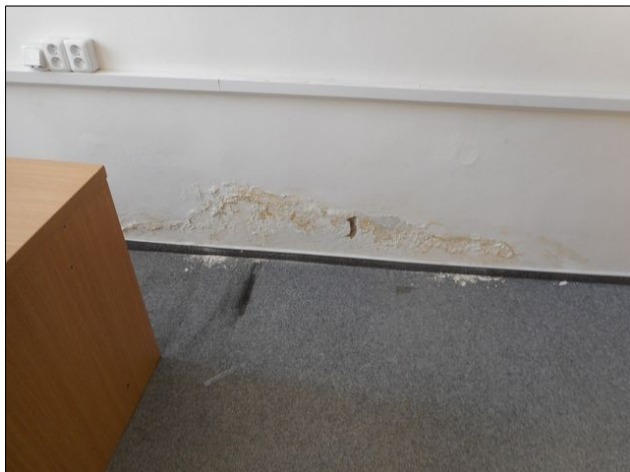
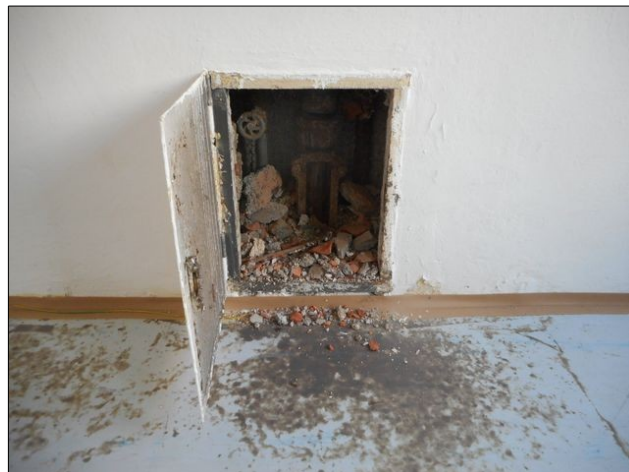
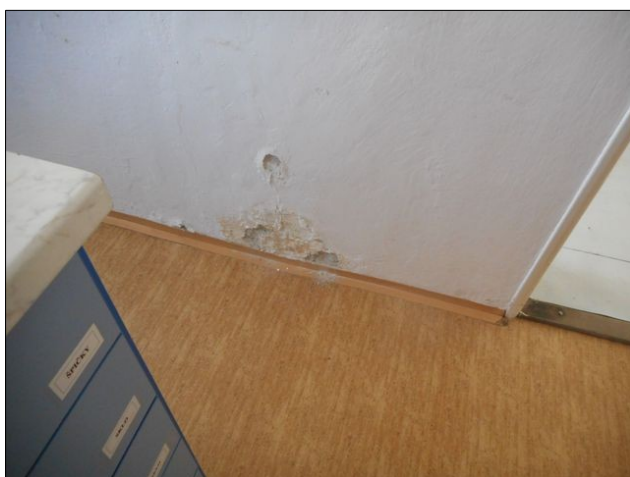
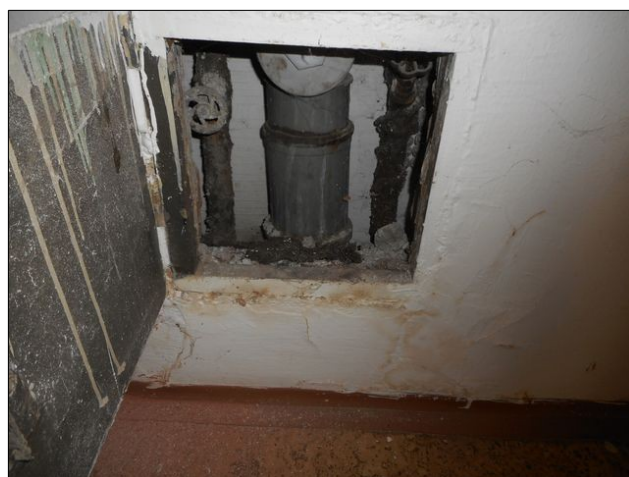
foto /23/ Vlhkostní poruchy na vnitřní nosné stěně

foto /24/ Vlhkostní poruchy na vnitřní nosné stěně

foto /25/ Vlhkostní poruchy na vnitřní nosné stěně

foto /26/ Vlhkostní poruchy na vnitřní nosné stěně

Před provedením samotné rekonstrukce objektu doporučujeme provedení kontroly těsnosti vnějších rozvodů vody a kanalizace pro vyloučení jejich netěsností, které by mohly přispívat k projevům vlhkosti v předmětném objektu.

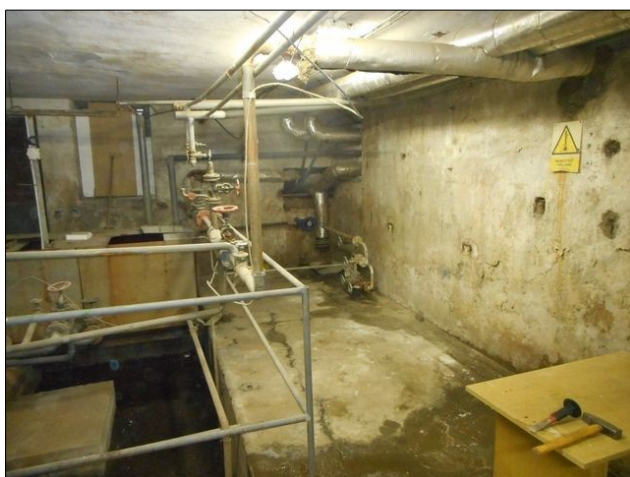
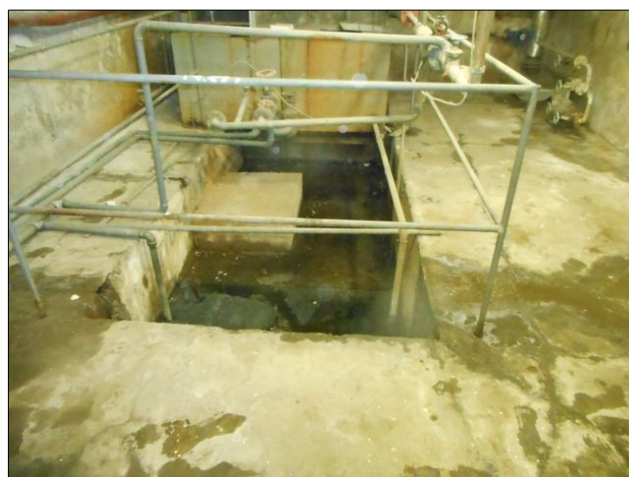
- **v suterénu objektu** – vlhkostní problémy se objevují na stěnách a podlaze. Na stěnách v suterénu dochází k odpadávání omítky a tvorbě výkvětů solí na povrchu omítek. Ve sníženém místě v podlaze se nachází stojící voda. Z dostupných informací je zřejmé, že hladina vody z této snížené části má kolísavý charakter v závislosti na aktuálním úhrnu srážek.

foto /27/ Vlhkostní poruchy v suterénu

foto /28/ Vlhkostní poruchy v suterénu
