## REKTORÁT UNIVERZITY PALACKÉHO

## KŘÍŽKOVSKÉHO 511/8 OPRAVA BALKONU V NÁDVOŘÍ

## TECHNICKÁ ZPRÁVA

UP. v Olomouci Křížkovského č. 8.  
Návrh na renovaci balkónového zábradlí a litinových konzol

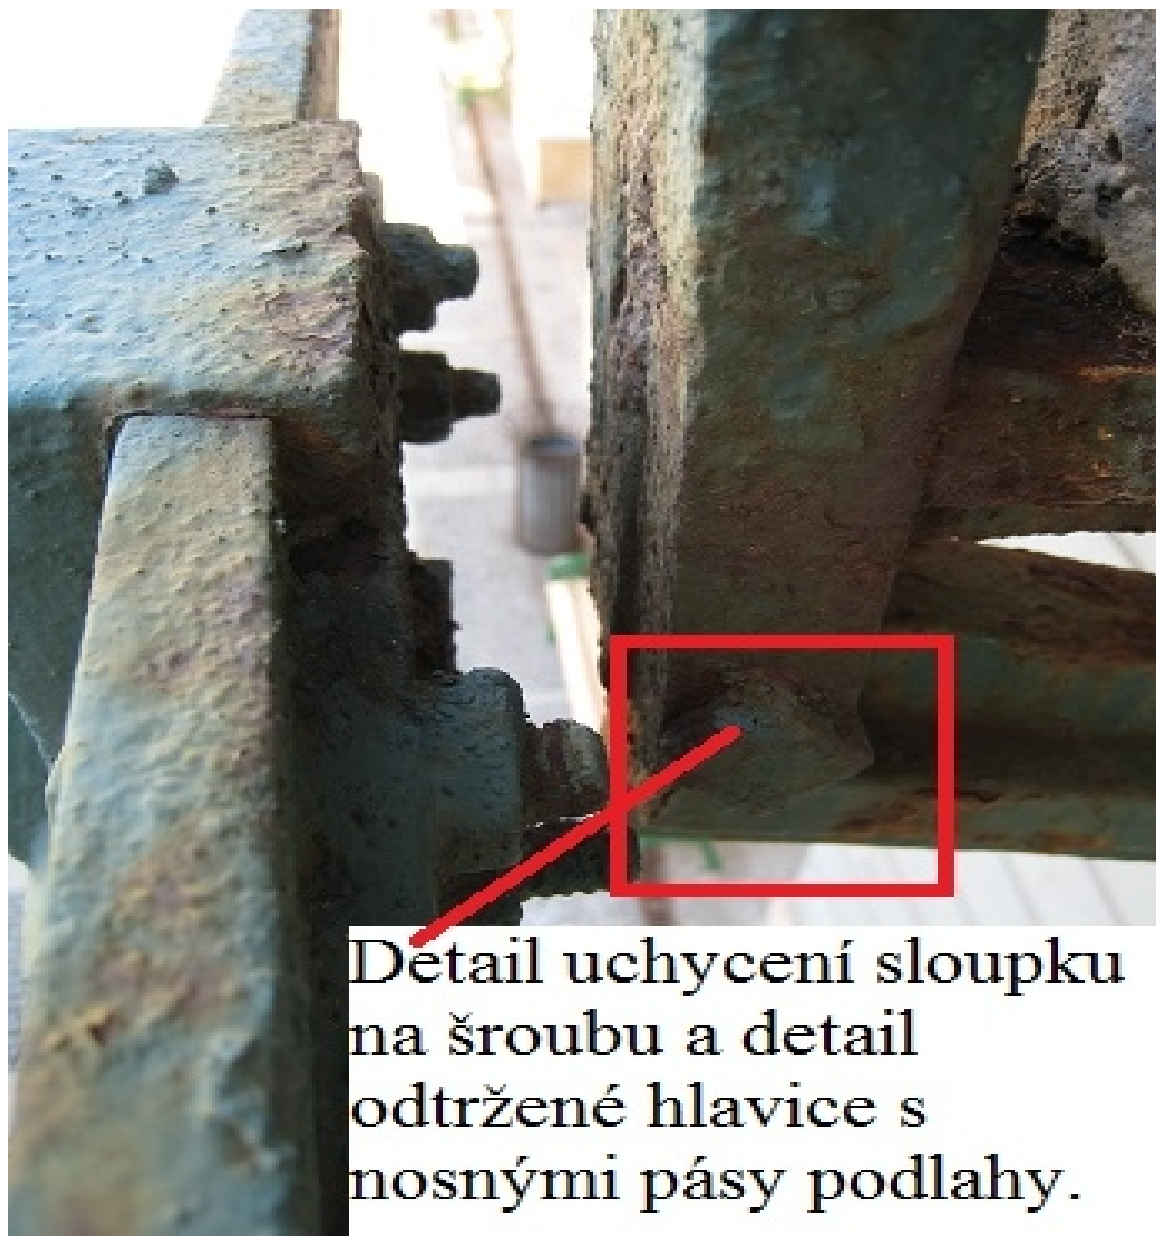
Detail uchycení sloupku  
na šroubu a detail  
odtržené hlavice s  
nosnými pásy podlahy.

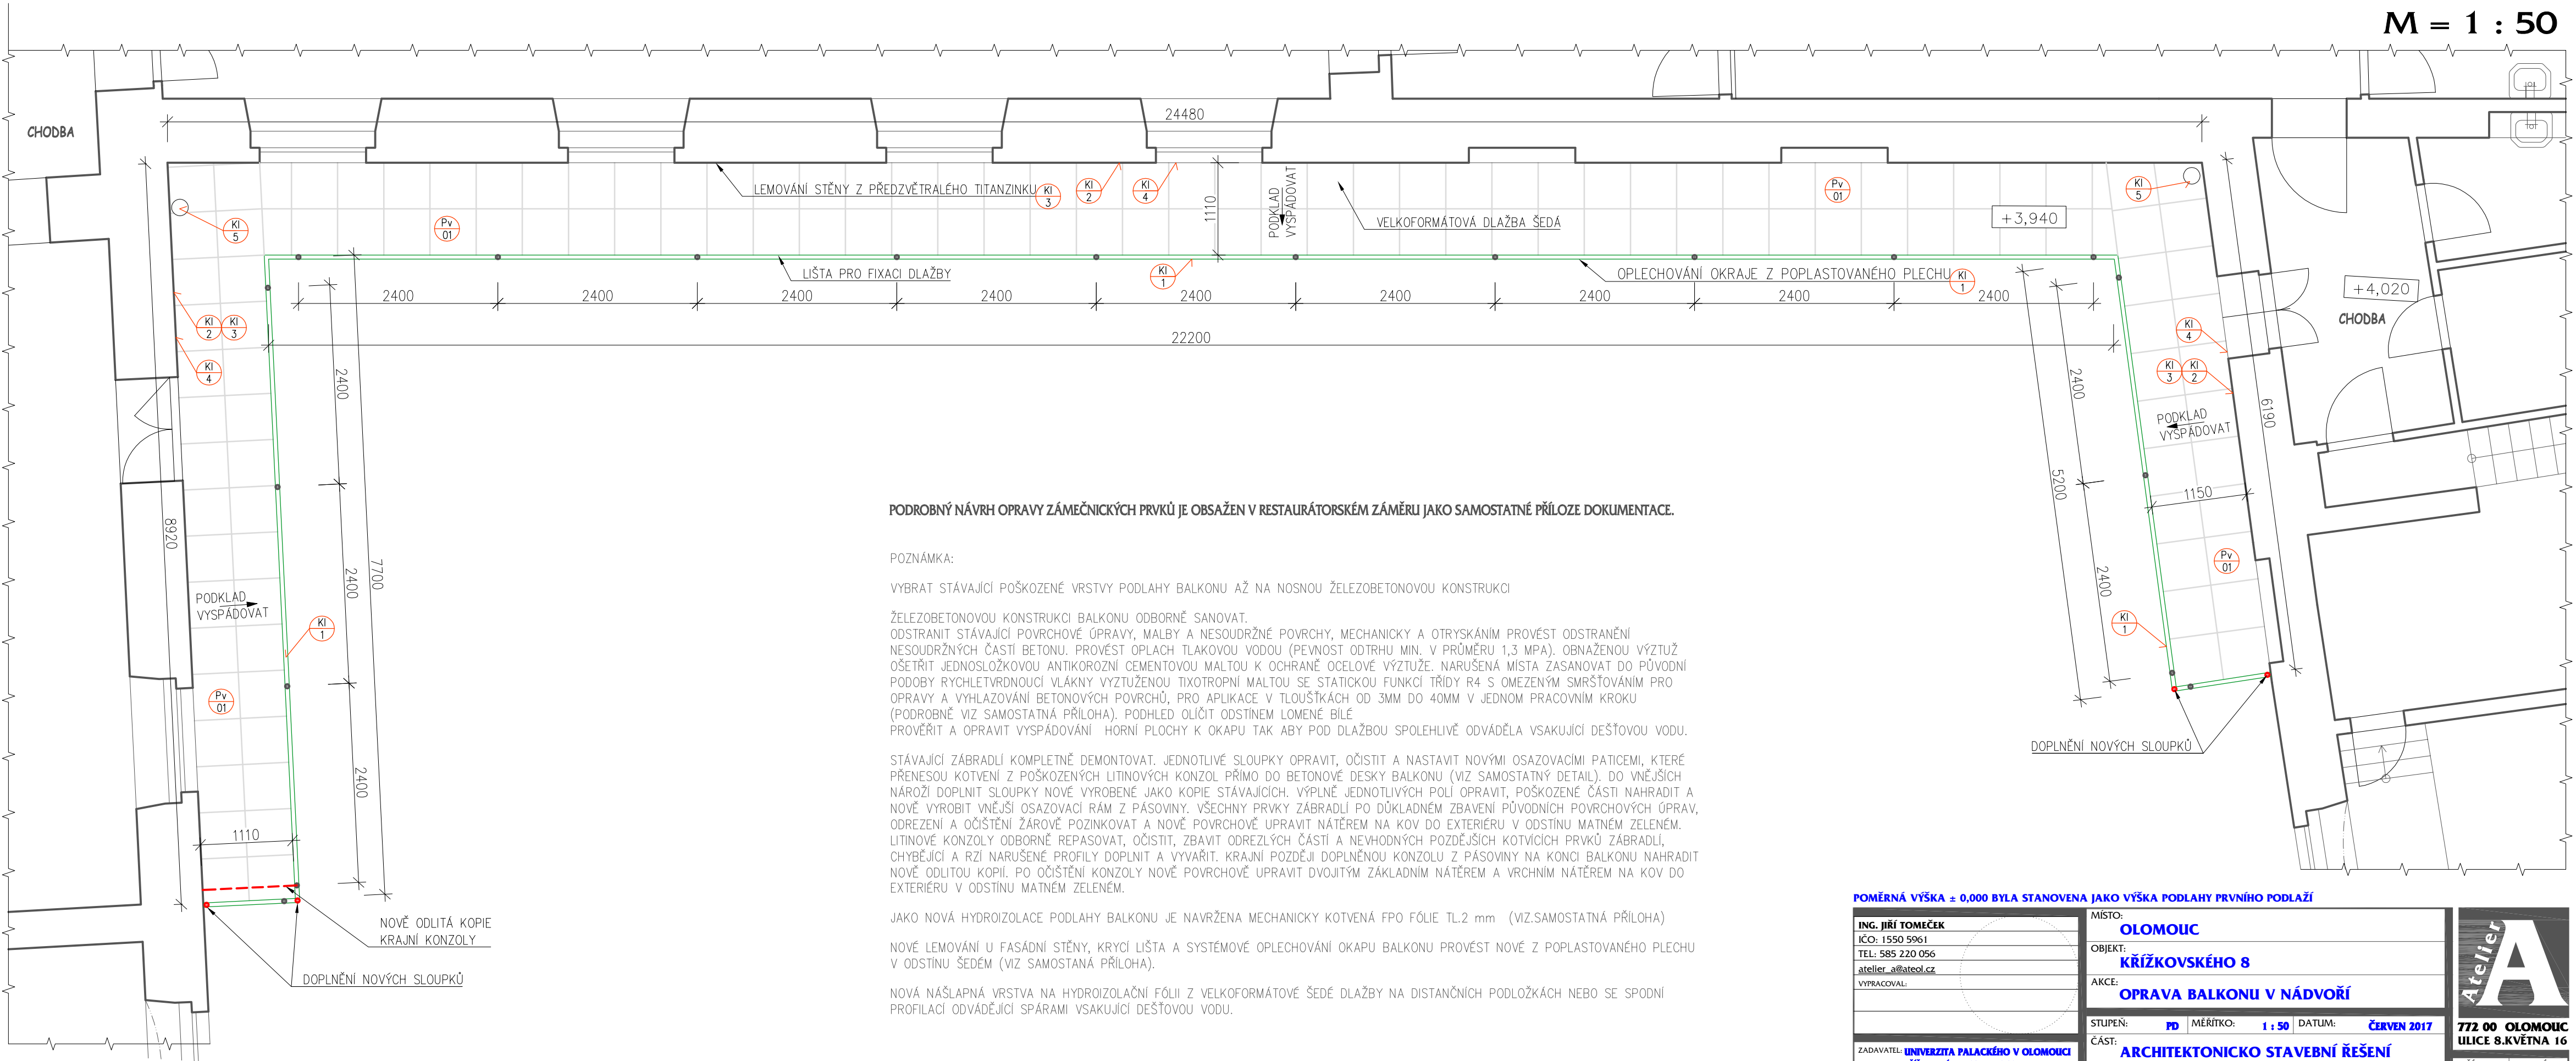
# PŮDORYS BALKONU

VYBRAT STÁVAJÍCÍ POŠKOZENÉ VRSTVY PODLAHY BALKONU AŽ NA NOSNOU ŽELEZOBETONOVOU KONSTRUKCI

ŽELEZOBETONOVOU KONSTRUKCI BALKONU ODBORNĚ SANOVAT. ODSTRANIT STÁVAJÍCÍ POVRCHOVÉ ÚPRAVY, MALBY A NESOUDRŽNÉ POVRCHY, MECHANICKY A OTRYSKÁNÍM PROVÉST ODSTRANĚNÍ NESOUDRŽNÝCH ČÁSTÍ BETONU. PROVÉST OPLACH TLAKOVOU VODOU (PEVNOST ODRHU MIN. V PRŮMĚRU 1,3 MPA). OBNAŽENOU VÝZTUŽ OŠETŘIT JEDNOSLOŽKOVOU ANTIKOROZNÍ CEMENTOVOU MALTOU K OCHRANĚ OCELOVÉ VÝZTUŽE. NARUŠENÁ MÍSTA ZASANOVAT DO PŮVODNÍ PODOBY RYCHLETVRDNOUcí VLÁKNY VYZTUŽENOU TIXOTROPNÍ MALTOU SE STATICKOU FUNKCÍ TŘÍDY R4 S OMEZENÝM SMRŠŤOVÁNÍM PRO OPRAVY A VYHLAZOVÁNÍ BETONOVÝCH POVRCHŮ, PRO APLIKACE V TLOUŠŤKÁCH OD 3MM DO 40MM V JEDNOM PRACOVNÍM KROKU (PODROBNĚ VIZ SAMOSTATNÁ PŘÍLOHA). PODHLÉD OLÍČIT ODSŤÍNEM LOMENÉ BÍLÉ PROVĚRIT A OPRAVIT VYSPÁDOVÁNÍ HORNÍ PLOCHY K OKAPU TAK ABY POD DLAŽBOU SPOLEHLIVĚ ODVÁDĚLA VSAKUJÍCÍ DEŠŤOVOU VODU.

STÁVAJÍCÍ ZÁBRADLÍ KOMPLETNĚ DEMONTOVAT. JEDNOTLIVÉ SLOUPKY OPRAVIT, OČISTIT A NASTAVIT NOVÝMI OSAZOVACÍMI PATICEMI, KTERÉ PŘENESOU KOTVENÍ Z POŠKOZENÝCH LITINOVÝCH KONZOL PŘÍMO DO BETONOVÉ DESKY BALKONU (VIZ SAMOSTATNÝ DETAIL). DO VNĚJŠÍCH NÁROŽÍ DOPLNIT SLOUPKY NOVĚ VYROBENÉ JAKO KOPIE STÁVAJÍCÍCH. VÝPLNĚ JEDNOTLIVÝCH POLÍ OPRAVIT, POŠKOZENÉ ČÁSTI NAHRADIT A NOVĚ VYROBIT VNĚJŠÍ OSAZOVACÍ RÁM Z PÁSOVINY. VŠECHNY PRVKY ZÁBRADLÍ PO DŮKLADNĚM ZBAVENÍ PŮVODNÍCH POVRCHOVÝCH ÚPRAV, ODREZENÍ A OČIŠTĚNÍ ŽÁROVĚ POZINKOVAT A NOVĚ POVRCHOVĚ UPRAVIT NÁTĚREM NA KOV DO EXTERIÉRU V ODSŤÍNU MATNĚM ZELENÉM. LITINOVÉ KONZOLY ODBORNĚ REPASOVAT, OČISTIT, ZBAVIT ODREZLÝCH ČÁSTÍ A NEVHODNÝCH POZDĚJŠÍCH KOTVÍCÍCH PRVKŮ ZÁBRADLÍ, CHYBĚJÍCÍ A RZÍ NARUŠENÉ PROFILY DOPLNIT A VYVAŘIT. KRAJNÍ POZDĚJ DOPLNĚNOU KONZOLU Z PÁSOVINY NA KONCI BALKONU NAHRADIT NOVĚ ODLITOU KOPIÍ. PO OČIŠTĚNÍ KONZOLY NOVĚ POVRCHOVĚ UPRAVIT DVOJITÝM ZÁKLADNÍM NÁTĚREM A VRCHNÍM NÁTĚREM NA KOV DO EXTERIÉRU V ODSŤÍNU MATNĚM ZELENÉM.

JAKO NOVÁ HYDROIZOLACE PODLAHY BALKONU JE NAVRŽENA MECHANICKY KOTVENÁ FPO FÓLIE TL.2 mm (VIZ.SAMOSTATNÁ PŘÍLOHA)

NOVĚ LEMOVÁNÍ U FASÁDNÍ STĚNY, KRYCÍ LIŠTA A SYSTÉMOVÉ OPLECHOVÁNÍ OKAPU BALKONU PROVÉST NOVĚ Z POPLASTOVANÉHO PLECHU V ODSŤÍNU ŠEDÉM (VIZ SAMOSTANÁ PŘÍLOHA).

NOVÁ NÁŠLAPNÁ VRSTVA NA HYDROIZOLAČNÍ FÓLII Z VELKOFORMÁTOVÉ ŠEDÉ DLAŽBY NA DISTANČNÍCH PODLOŽKÁCH NEBO SE SPODNÍ PROFILACÍ ODVÁDĚJÍCÍ SPÁRAMI VSAKUJÍCÍ DEŠŤOVOU VODU.

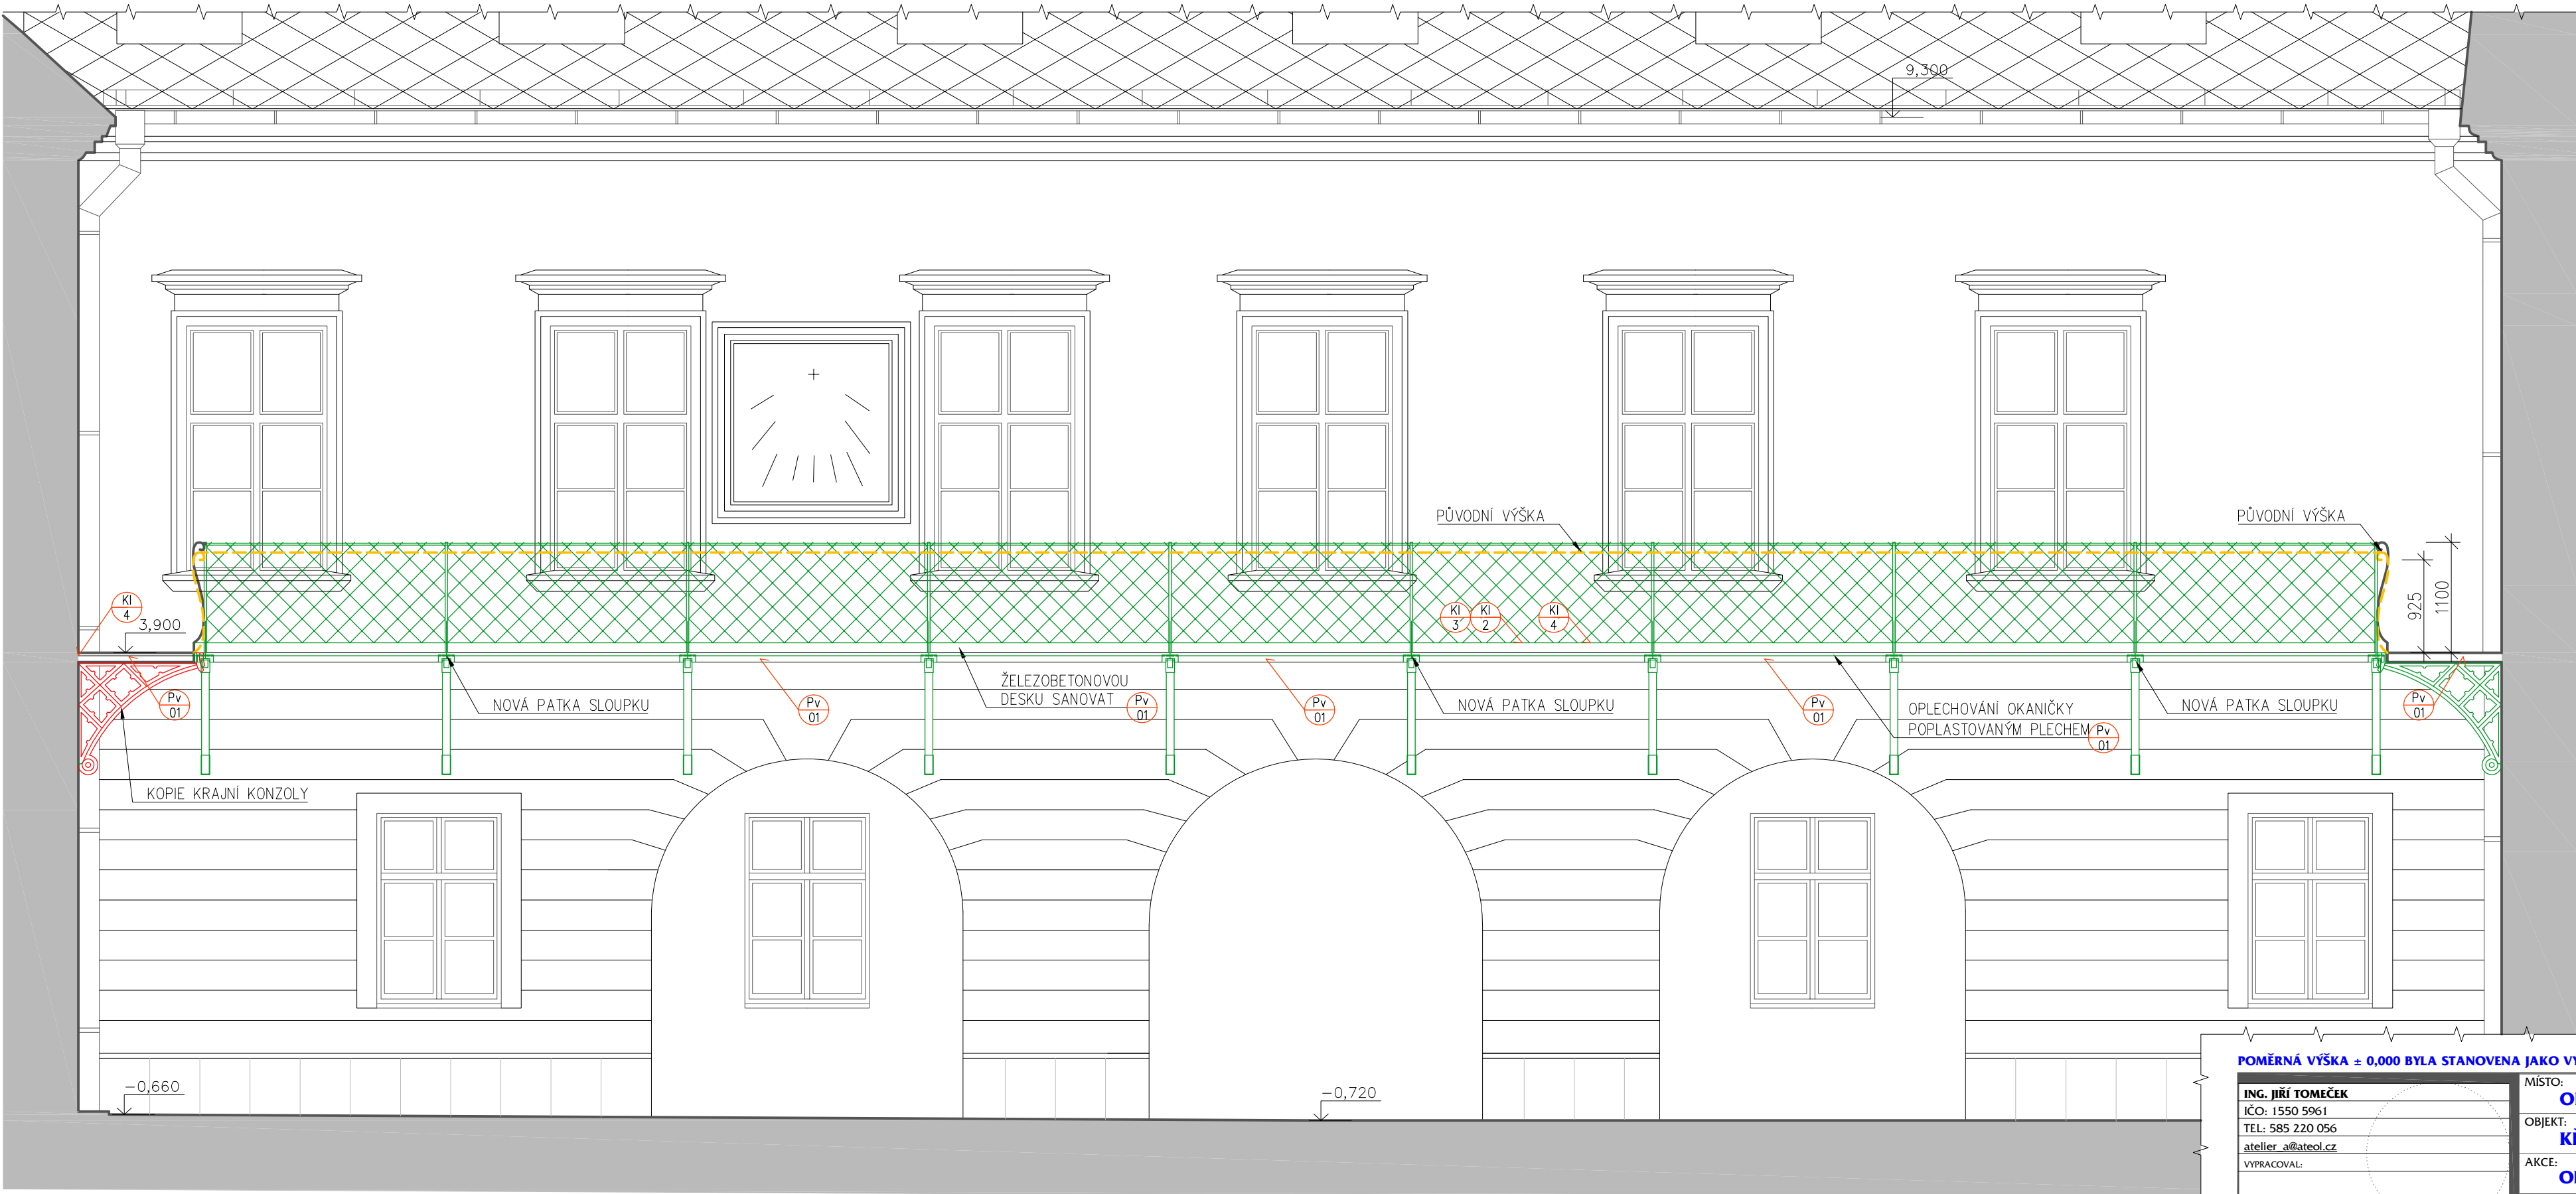
POHLED NA BALKON

VYBRAT STÁVAJÍCÍ POŠKOZENÉ VRSTVY PODLAHY BALKONU AŽ NA NOSNOU ŽELEZOBETONOVOU KONSTRUKCI

ŽELEZOBETONOVOU KONSTRUKCI BALKONU ODBORNĚ SANOVAT. ODSTRANIT STÁVAJÍCÍ POVRCHOVÉ ÚPRAVY, MALBY A NESOUDRŽNÉ POVRCHY, MECHANICKY A OTRYSKÁNÍM PROVÉST ODSTRANĚNÍ NESOUDRŽNÝCH ČÁSTÍ BETONU. PROVÉST OPLACH TLAKOVOU VODOU (PEVNOST ODRHU MIN. V PRŮMĚRU 1,3 MPA). OBNAŽENOU VÝZTUŽ OŠETŘIT JEDNOSLOŽKOVOU ANTIKOROZNÍ CEMENTOVOU MALTOU K OCHRANĚ OCELOVÉ VÝZTUŽE. NARUŠENÁ MÍSTA ZASANOVAT DO PŮVODNÍ PODOBY RYCHLETVRDNOUCÍ VLÁKNY VYZTUŽENOU TIXOTROPNÍ MALTOU SE STATICKOU FUNKCÍ TŘÍDY R4 S OMEZENÝM SMRŠŤOVÁNÍM PRO OPRAVY A VYHLAZOVÁNÍ BETONOVÝCH POVRCHŮ, PRO APLIKACE V TLOUŠTKÁCH OD 3MM DO 40MM V JEDNOM PRACOVNÍM KROKU (PODROBNĚ VÍZ SAMOSTATNÁ PŘÍLOHA). PODHLED OLÍČIT ODSÍNEM LOMENÉ BÍLÉ

STÁVAJÍCÍ ZÁBRADLÍ KOMPLETNĚ DEMONTOVAT. JEDNOTLIVÉ SLOUPKY OPRAVIT, OČISTIT A NASTAVIT NOVÝMI OSAZOVACÍMI PATICEMI, KTERÉ PŘENESOU KOTVENÍ Z POŠKOZENÝCH LITINOVÝCH KONZOL PŘÍMO DO BETONOVÉ DESKY BALKONU (VÍZ SAMOSTATNÝ DETAIL). DO VNĚJŠÍCH NÁROŽÍ DOPLNIT SLOUPKY NOVĚ VYROBENÉ JAKO KOPIE STÁVAJÍCÍCH. VÝPLNĚ JEDNOTLIVÝCH POLÍ OPRAVIT, POŠKOZENÉ ČÁSTI NAHRADIT A NOVĚ VYROBIT VNĚJŠÍ OSAZOVACÍ RÁM Z PÁSOVINY. VŠECHNY PRVKY ZÁBRADLÍ PO DŮKLADNĚM ZBAVENÍ PŮVODNÍCH POVRCHOVÝCH ÚPRAV, ODREZENÍ A OČIŠTĚNÍ ŽÁROVĚ POZINKOVAT A NOVĚ POVRCHOVĚ UPRAVIT NÁTĚREM NA KOV DO EXTERIÉRU V ODSŮINU MATNĚM ZELENĚM.
