KAMENNÉ PRVKY:

KAMENICKÉ DETAILY - FOTODOKUMENTACE

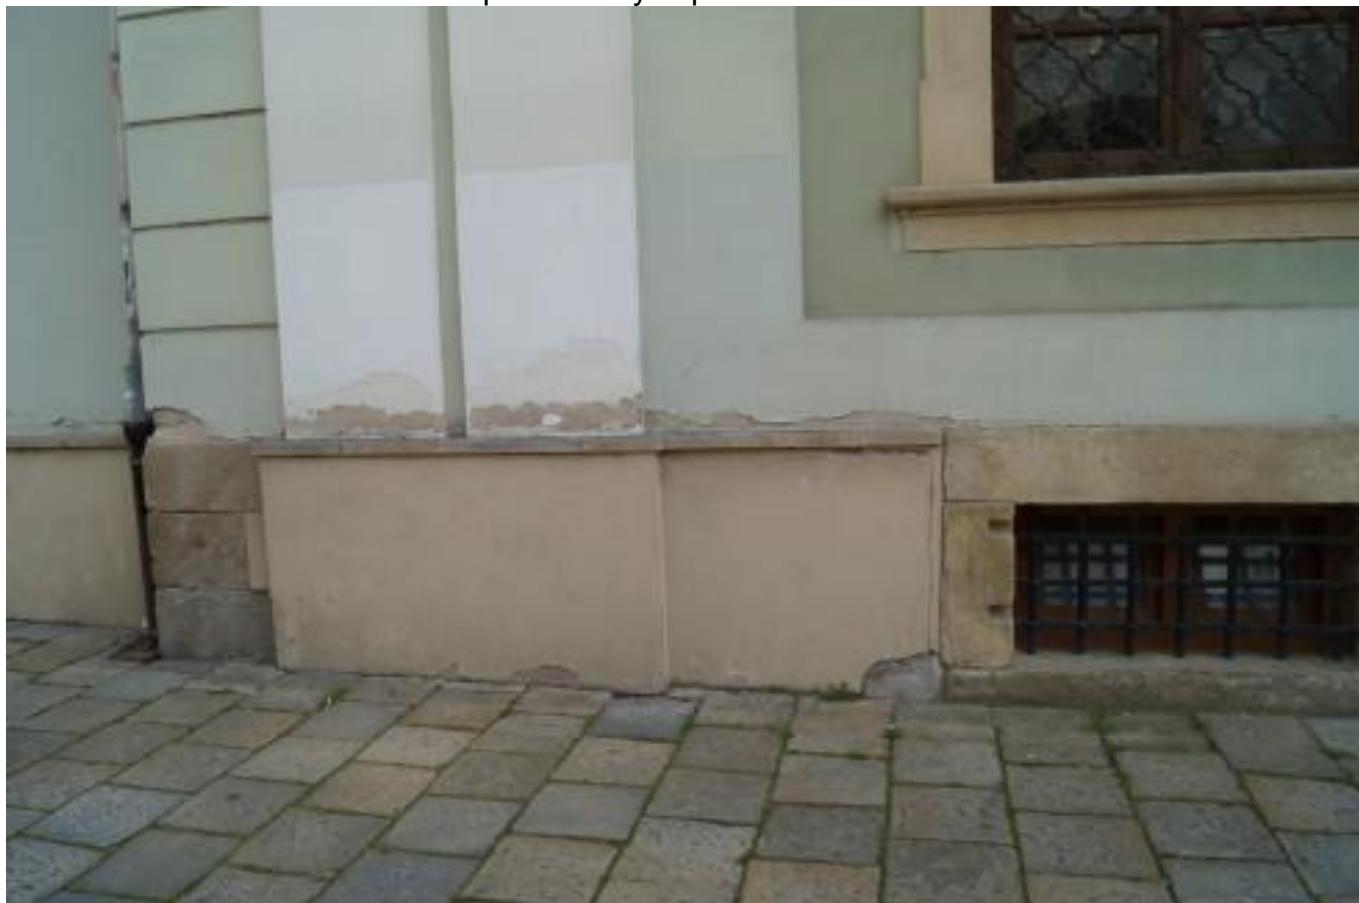
K1- Pískovcové bosované nároží předsazených prvků

Na povrchu nákolníků a bosovaných nároží jsou patrné stopy po chemickém ale především chemickém poškození památky. Mnohé tmely byly vyplaveny a z původních kamenných prvků vystupují mosazné kotvy. Proto je zapotřebí podrobit tuto část památky (shodně jako sklepní okénka) důkladnému restaurátorskému zásahu. Je zapotřebí odstranit usazené nečistoty, lokálně černoty, ve spodních partiích bionálety. Na exponovaných partiích (spodní části ostění) patrná rozsáhlá koroze pískovce s následným odhmotněním. Spárování dožité, místy vyplavené. Mechanická novodobá poškození na hranách a profilacích , dožité vysrávky, lokálně odpadávající vlivem korodujících procesů kamene. V záhybech profilací soklů tvorba krust. Spodní partie kamenné architektury portálu značně destruované povětrnostními vlivy, zatékáním do konstrukce, vztlínáním vlhkosti od terénu a částečně zasolením kamene. Tyto destrukce lze pozorovat i mimo kamennou architekturu u štukových pilastrů ve spodní části, kde navazují na kamenné sokly. Při minulém restaurátorském zásahu byly použity pro doplnění kamenné vložky, které jsou hladké a povrchovou úpravou neodpovídají původnímu materiálu a opracování. Zlacení a jeho stav odpovídá době provedení a je relativně v pořádku. Na soše Marta chybí část atributu. Sochy se jeví stabilní, staticky zajištěné. Přesto musí být provedena podrobná prohlídka před započítím prací a doplněna zpráva k restaurování za přítomnosti zástupce památkové péče.

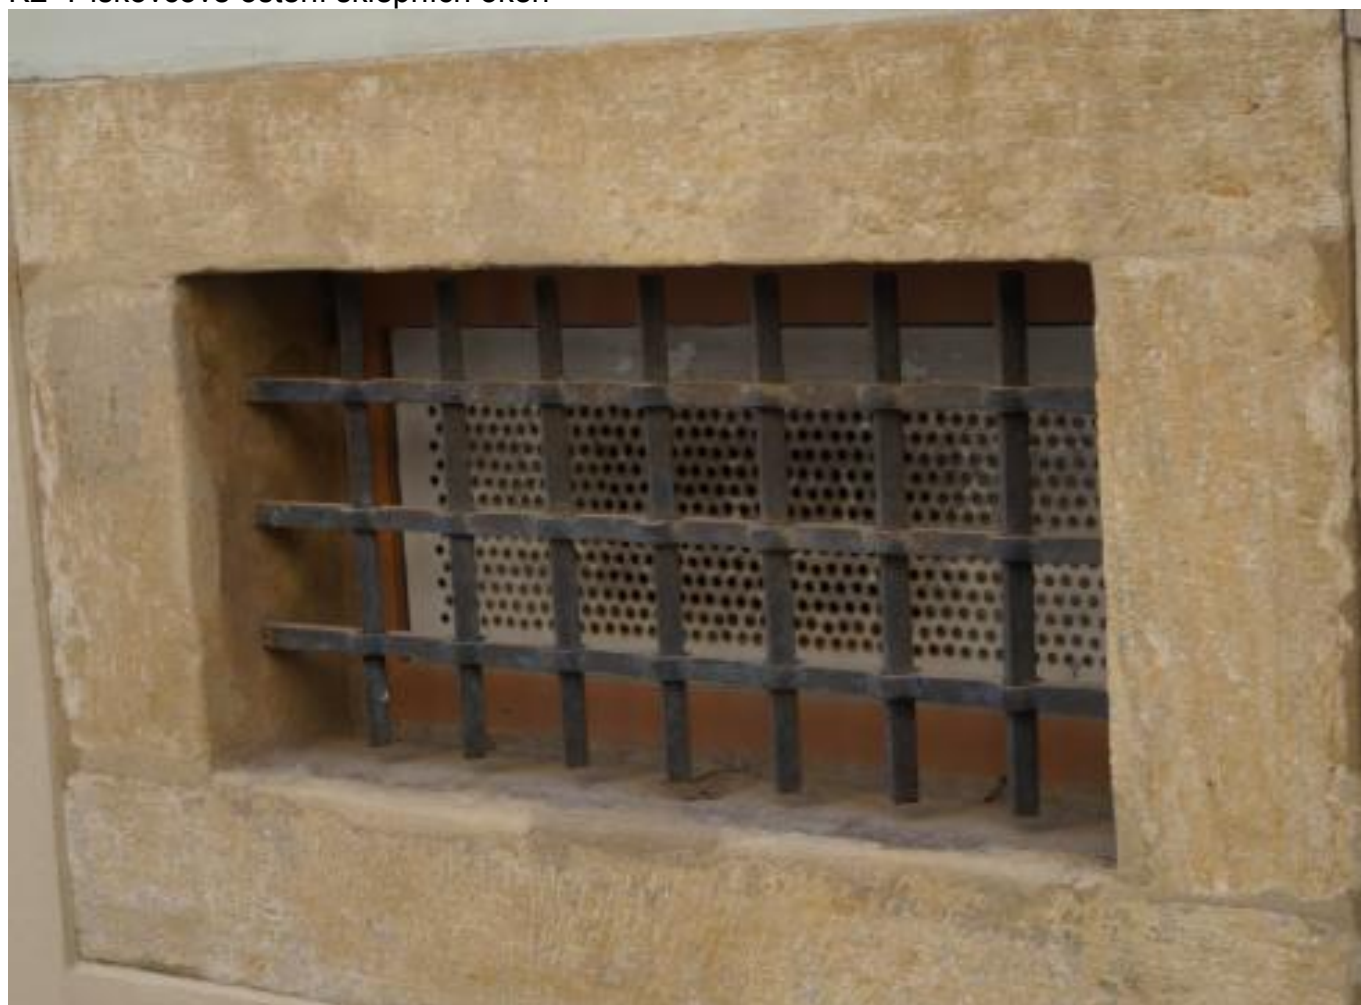
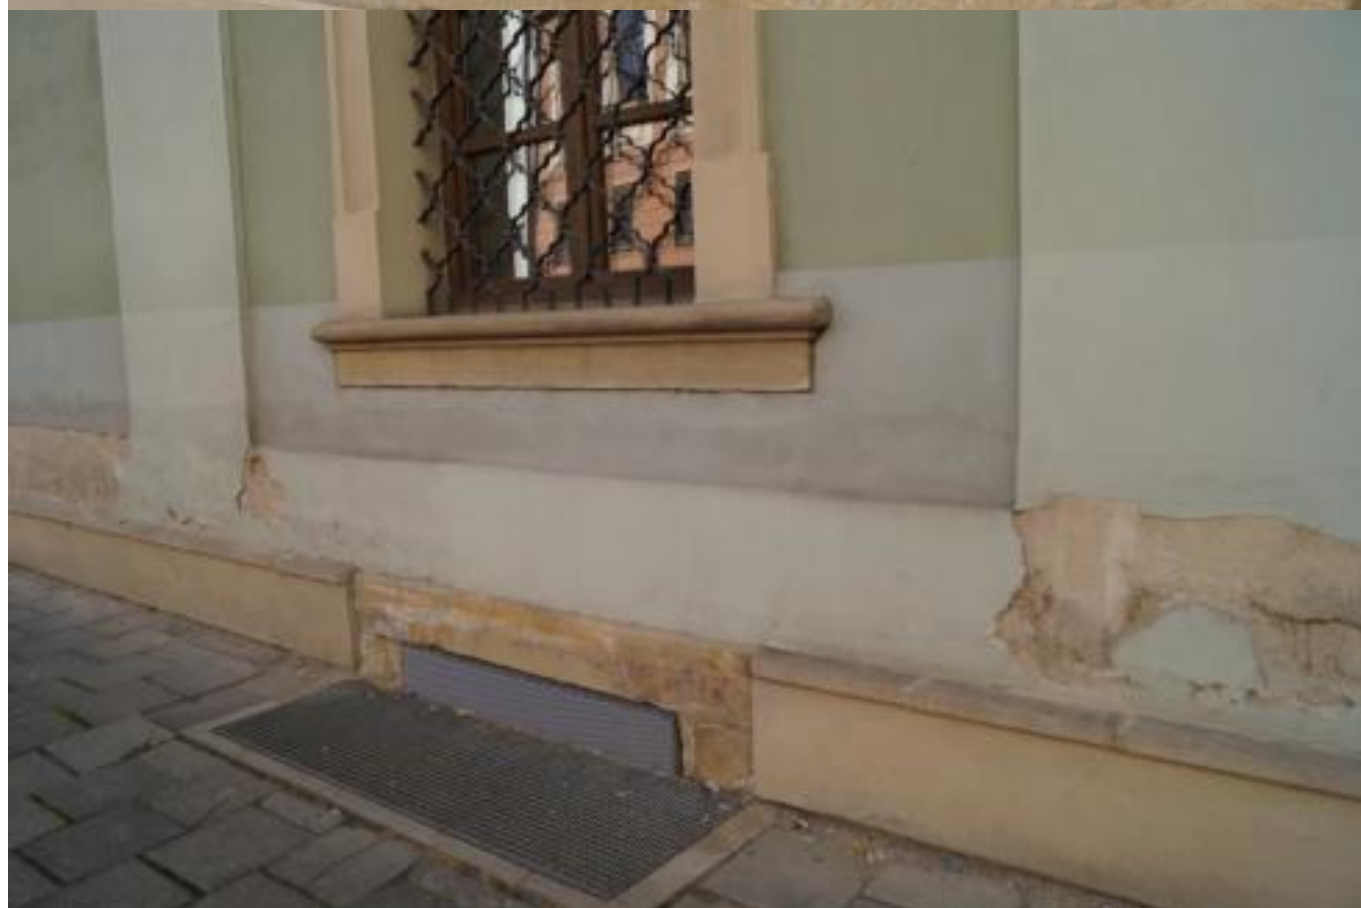
K2- Pískovcové ostění sklepních oken

Na povrchu kamenného ostění sklepních okének, která jsou silně poškozena solí, chemicky vodou i mechanicky je zapotřebí zprvu odstranit usazené nečistoty, lokálně černoty, ve spodních partiích bionálety. Na exponovaných partiích (spodní části ostění) patrná rozsáhlá koroze pískovce s následným odhmotněním. Spárování dožité, místy vyplavené. Mechanická novodobá poškození na hranách a profilacích, dožité vysprávký, lokálně odpadávající vlivem korodujících procesů kamene. V záhybech profilací soklů tvorba krust. Spodní partie kamenné architektury portálu značně destruované povětrnostními vlivy, zatékáním do konstrukce, vztlínáním vlhkosti od terénu a částečně zasolením kamene. Tyto destrukce lze pozorovat i mimo kamennou architekturu u štukových pilastrů ve spodní části, kde navazují na kamenné sokly. Při minulém restaurátorském zásahu byly použity pro doplnění kamenné vložky, které jsou hladké a povrchovou úpravou neodpovídají původnímu materiálu a opracování.

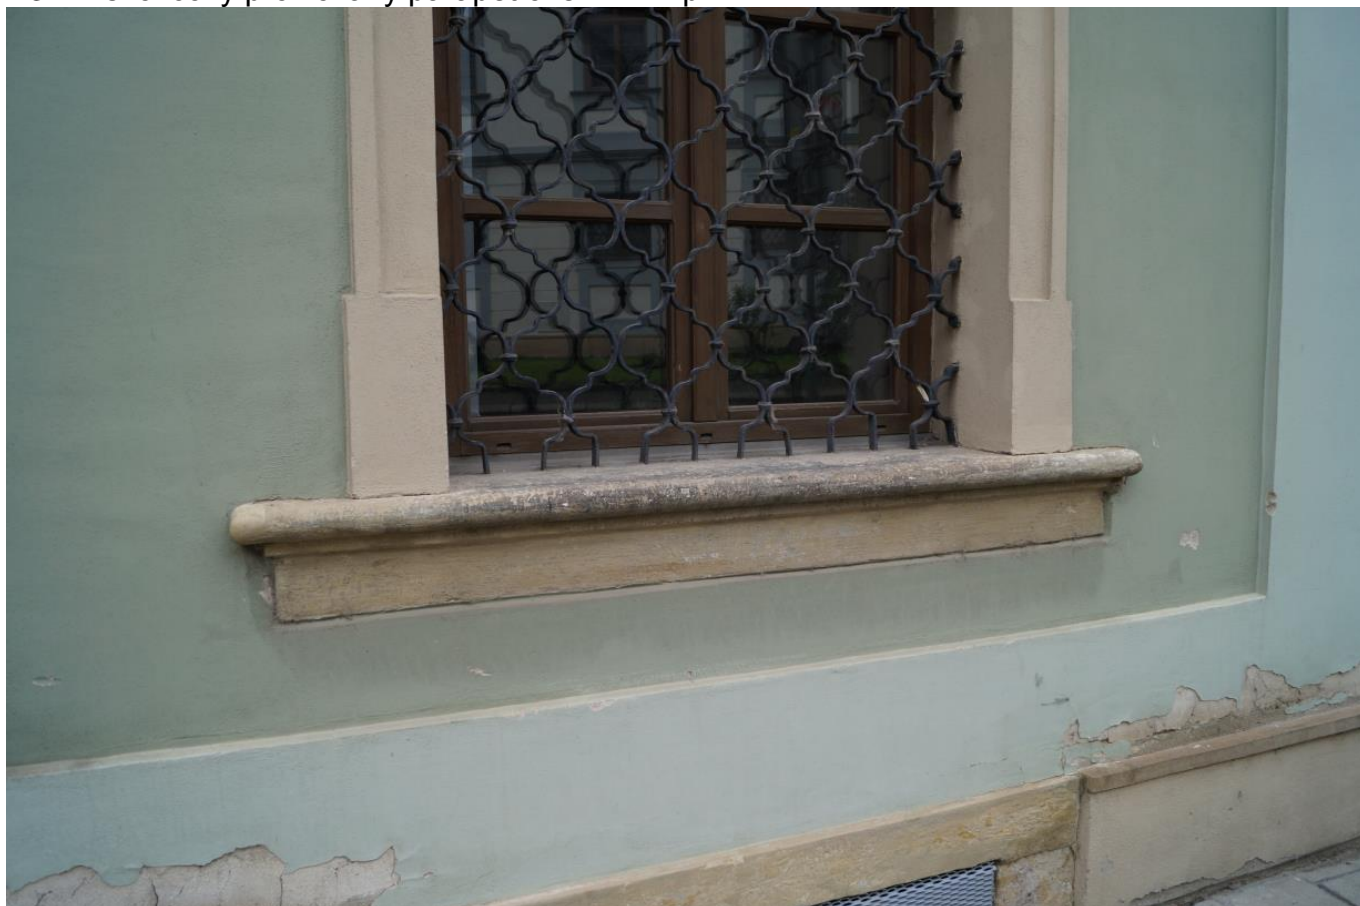
K3 - Pískovcový profilovaný parapet oken v 1. np

Jsou dochovány v relativně dobrém stavu, některá jsou mechanicky i chemicky poškozeny. Dojde ke zpevnění korodovaných partií organokřemičitým prostředkem a technologické pauze očištěn v první fázi mechanicky suchou cestou od hrubých nečistot. Všechny nevhodné, tvrdé, dožité vysprávký a dožité výplně spár budou šetrně mechanicky odstraněny. V druhé fázi bude celý povrch portálu postupně čištěn studenou netlakovanou vodou pomocí rýžových kartáčů s přísadkou biocidního roztoku. Tmavá deposita ve spodních partiích budou sejmuty chemickými prostředky nebo užitím zábalových past. Pasta se ponechá působit 15 minut na exponovaném místě a následně se smyje regulovaným proudem studené vody. V případě použití pasty bude nanášená hmota sejmuta cca po 3 týdnech v závislosti na provedených zkouškách. Opakovaná intenzivnější lokální konsolidace bude prováděna na degradovaných částech povrchů architektury portálu, které vykazují ztrátu přirozeného pojiva kamenné hmoty a drolí se. Jedná se především o místa zasažené povětrnostní erozí a partie po dožitých novodobých vysprávkách. Opakovanou aplikací k ukotvení korodovaných partií bude opět použit organokřemičitý zpevňovač řady. Takto očištěný a zpevněný povrch bude sanován nástřikem biocidního prostředku na náletových partiích. Trhlina ve volutě bude po hloubkovém zpevnění organokřemičitým prostředkem a technologické pauze injektována minerální směsí injektáží, zajištěna šikmo zavrtaným nerezovým čepem v epoxidové směsi. Doplnění novodobých poškození a výplně spár, bude prováděno minerální směsí s příměsí styrenoakrylátové disperze, přibarvené světlostálými barvicími pigmenty. Složení směsi: 3 díly křemičitého sklářského písku odpovídající frakce (hrubozrnný pískovec), 1 díl bílého cementu, záměsová směs – 2 díly akrylové disperze s 10-ti díly tvrdé studené vody. Na rozsáhlejší odhmotnění bude použita minerální směs (hrubozrnná frakce), která bude nanášena postupně na zavrtanou nerezovou armaturu. Armování po minulém restaurátorském zásahu bude nahrazeno novým z nerezové oceli. Nově doplněné partie budou po vytvrzení a napodobení struktury okolního materiálu sjednoceny lokální barevnou lazurní retuší barvicími pigmenty rozpouštěnými v sanačním roztoku, popř. styrenoakrylátové disperzi. Závěrem bude povrch ostění ošetřen hydrofobním roztokem. U kamenných prvků nad římsou bude provedena revize povrchu a restaurátorský zásah bude minimalizován pouze na očistu netlakovanou vlažnou vodou štetinovými kartáči s přísadkou biocidního roztoku. Po vyschnutí ošetření nástřikem hydrofobních prostředků.

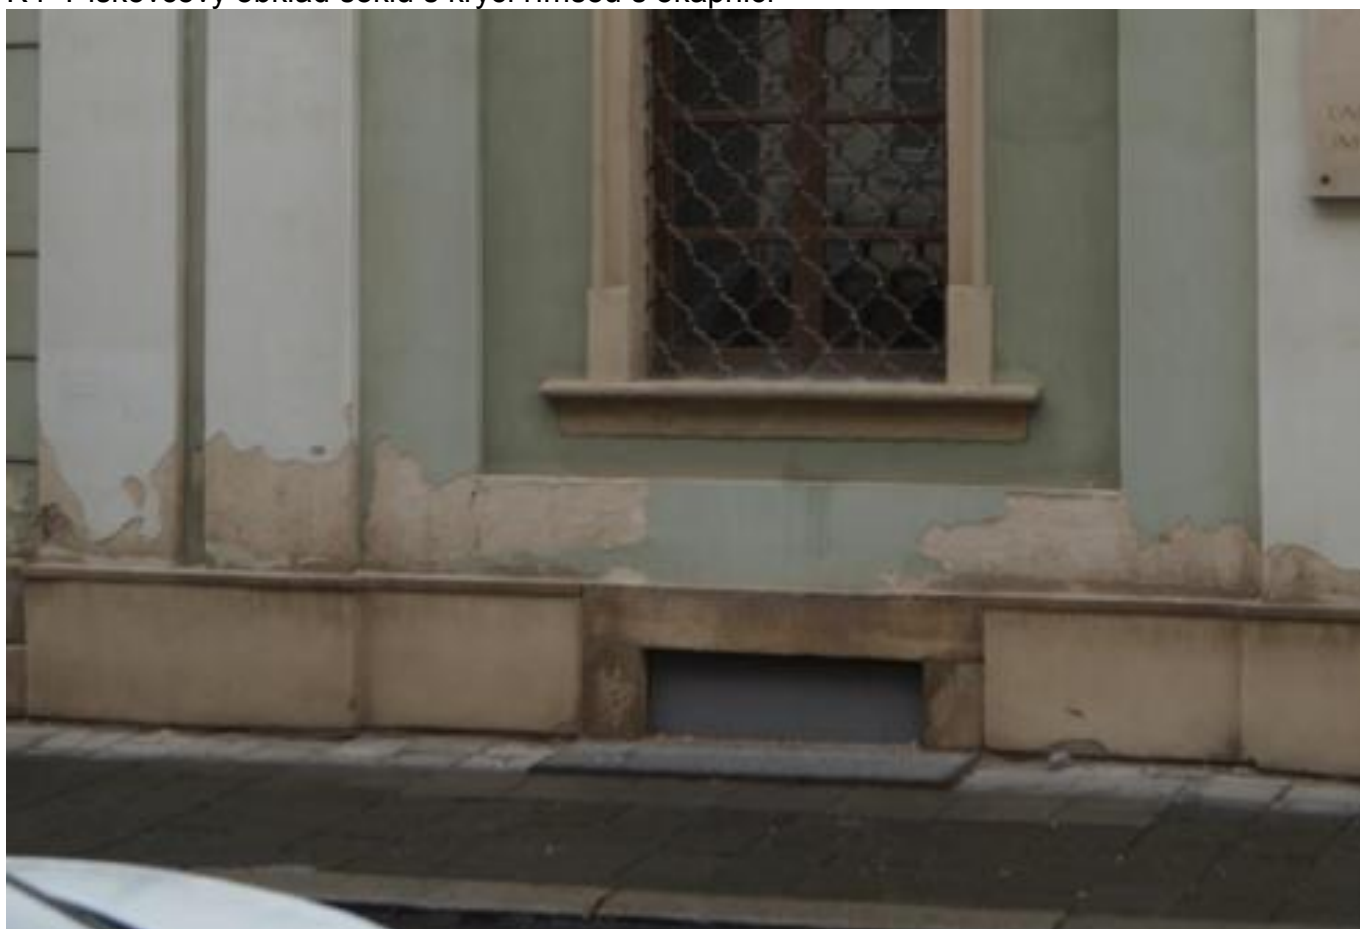
K4- Pískovcový obklad soklu s krycí římsou s okapnicí

Je dochován pouze ve fragmentu. V 90tých letech byl nahrazen omítkovou směsí sanační omítky, která prokázala svoji malou účinnost. Po prohlídce se zástupce NPÚ pracoviště Olomouc bylo doporučeno nahradit soudobé omítky soklu pískovcovými deskami cca 4 cm, ve vrcholu s profilem okapnice (dle námětu zvoleného projektantem (viz radnice v Olomouci). Zbývající části soklu se doporučuje restaurovat: Celý povrch soklu bude po chemickém před zpevnění korodovaných partií organokřemičitým prostředkem a technologické pauze očištěn v první fázi mechanicky suchou cestou od hrubých nečistot. Všechny nevhodné, tvrdé, dožité vysprávký a dožité výplně spár budou šetrně mechanicky odstraněny. V druhé fázi bude celý povrch portálu postupně čištěn studenou netlakovanou vodou pomocí rýžových kartáčů s přísadkou biocidního roztoku. Tmavá deposita ve spodních partiích budou sejmuty chemickými prostředky nebo užitím zábalových past. Pasta se ponechá působit 15 minut na exponovaném místě a následně se smyje regulovaným proudem studené vody. V případě použití pasty bude nanášená hmota sejmuta cca po 3 týdnech v závislosti na provedených zkouškách. Opakovaná intenzivnější lokální konsolidace bude prováděna na degradovaných částech povrchů architektury portálu, které vykazují ztrátu přirozeného pojiva kamenné hmoty a drolí se. Jedná se především o místa zasažené povětrnostní erozí a partie po dožitých novodobých vysprávkách. Opakovanou aplikací k ukotvení korodovaných partií bude opět použit organokřemičitý zpevňovač. Takto očištěný a zpevněný povrch bude sanován nástřikem biocidního prostředku na náletových partiích. Trhlina ve volutě bude po hloubkovém zpevnění organokřemičitým prostředkem a technologické pauze injektována minerální směsí injektáží, zajištěna šikmo zavrtaným nerezovým čepem v epoxidové směsi. Doplnění novodobých poškození a výplně spár, bude prováděno minerální směsí s příměsí styrenoakrylátové disperze, přibarvené světlostálými barvicími pigmenty. Složení směsi: 3 díly křemičitého sklářského písku odpovídající frakce (hrubozrnný pískovec), 1 díl bílého cementu, záměsová směs – 2 díly akrylové disperze s 10-ti díly tvrdé studené vody. Na rozsáhlejší odhmotnění bude použita minerální směs (hrubozrnná frakce), která bude nanášena postupně na zavrtanou nerezovou armaturu. Armování po minulém restaurátorském

zásahu bude nahrazeno novým z nerezové oceli. Nově doplněné partie budou po vytvrzení a napodobení struktury okolního materiálu sjednoceny lokální barevnou lazurní retuší barvicími pigmenty rozpouštěnými v sanačním roztoku , popř. styrenoakrylátové disperzi . Závěrem bude povrch ostění ošetřen hydrofobním roztokem . U kamenných prvků nad římsou bude provedena revize povrchu a restaurátorský zásah bude minimalizován pouze na očistu netlakovanou vlažnou vodou štětinovými kartáči s přídavkem biocidního roztoku . Po vyschnutí ošetření nástřikem hydrofobních prostředků .

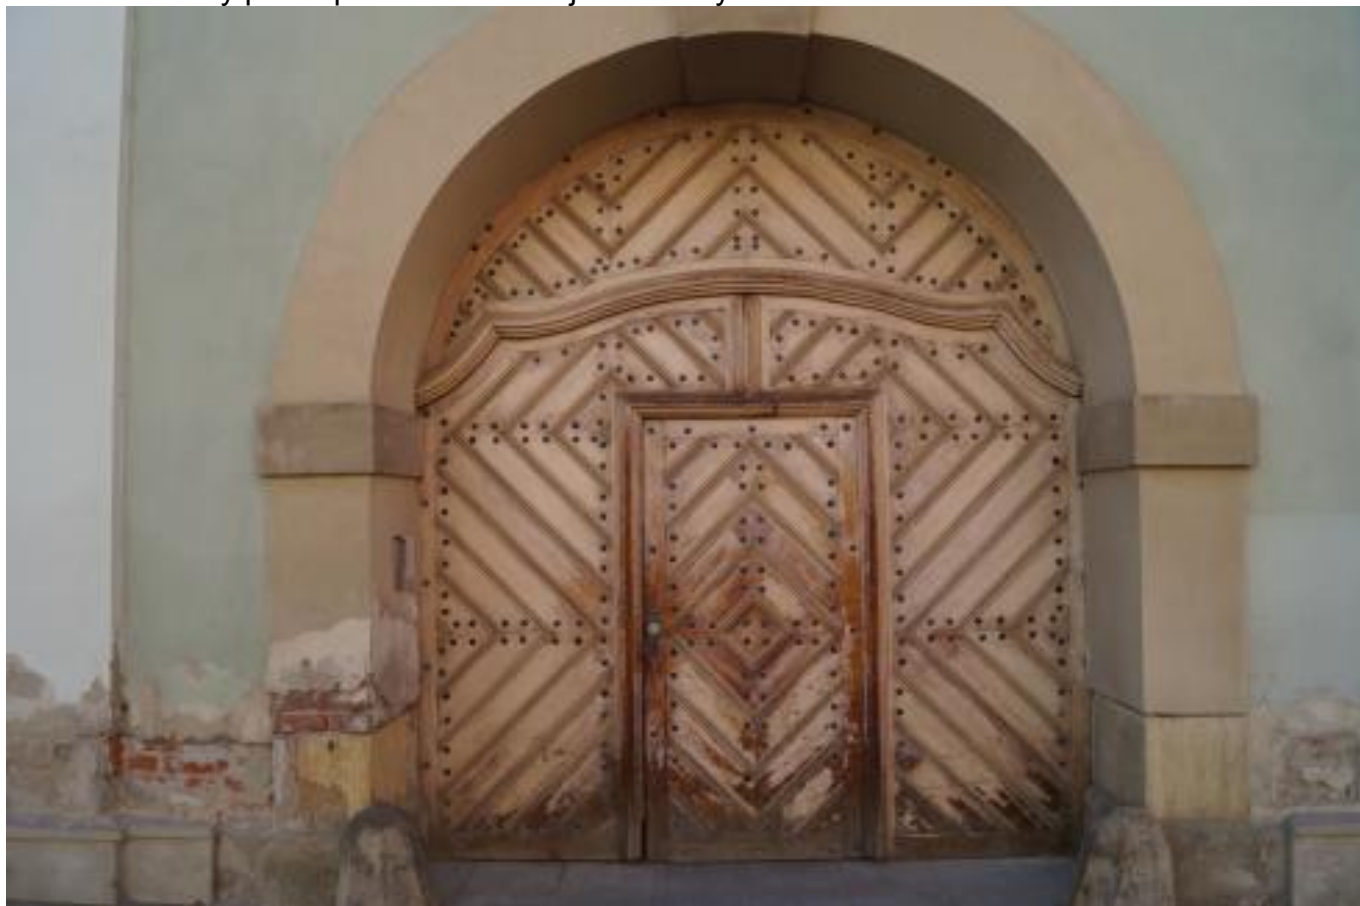
K5 - Pískovcový portál při levém nároží jižní fasády vč. 2 ks nákolníků

Na povrchu kamenného ostění portálu a kamenných soklů usazené nečistoty, lokálně černoty, ve spodních partiích bionálety. Na exponovaných partiích (spodní části ostění) patrná rozsáhlá koroze pískovce s následným odhmotněním. Spárování dožité, místy vyplavené. Mechanická novodobá poškození na hranách a profilacích , dožité vysrávky, lokálně odpadávající vlivem korodujících procesů kamene. V záhybech profilací soklů tvorba krust. Spodní partie kamenné architektury portálu značně destruované povětrnostními vlivy,

zatékáním do konstrukce, vztlínáním vlhkosti od terénu a částečně zasolením kamene. Tyto destrukce lze pozorovat i mimo kamennou architekturu u štukových pilastrů ve spodní části, kde navazují na kamenné sokly. Při minulém restaurátorském zásahu byly použity pro doplnění kamenné vložky, které jsou hladké a povrchovou úpravou neodpovídají původnímu materiálu a opracování.

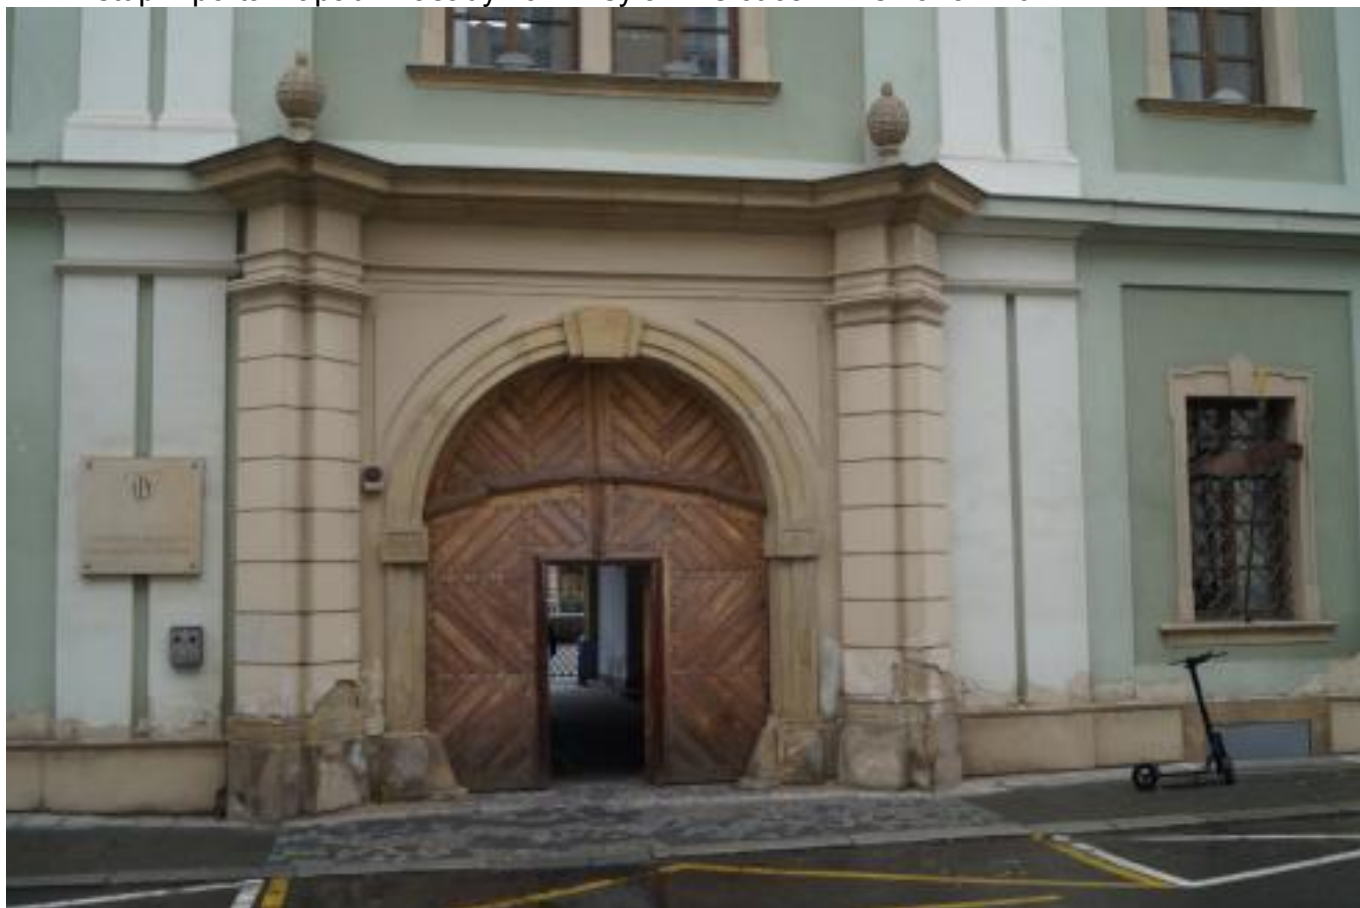
K7 - Vstupní portál západní fasády vč. římsy a 2 ks čuček 2ks nákolníků

Na povrchu kamenného ostění portálu a kamenných soklů usazené nečistoty, lokálně černoty, ve spodních partiích bionálety. Na exponovaných partiích (spodní části ostění) patrná rozsáhlá koroze pískovce s následným odhmotněním. Spárování dožité, místy vyplavené. Mechanická novodobá poškození na hranách a profilacích , dožité vysrávky, lokálně odpadávající vlivem korodujících procesů kamene. V záhybech profilací soklů tvorba krust. Spodní partie kamenné architektury portálu značně destruované povětrnostními vlivy, zatékáním do konstrukce, vztlínáním vlhkosti od terénu a částečně zasolením kamene. Tyto destrukce lze pozorovat i mimo kamennou architekturu u štukových pilastrů ve spodní části, kde navazují na kamenné sokly. Při minulém restaurátorském zásahu byly použity pro doplnění kamenné vložky, které jsou hladké a povrchovou úpravou neodpovídají původnímu materiálu a opracování.
