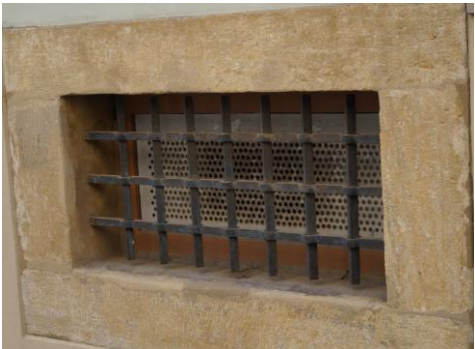
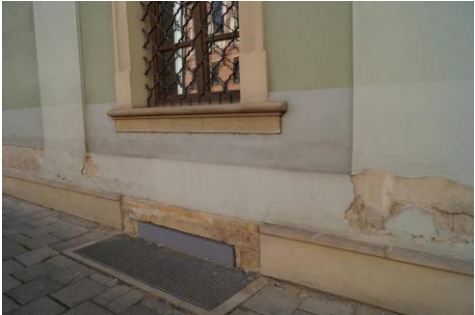
Na povrchu kamenného ostění sklepních okének, která jsou silně poškozena solí, chemicky vodou i mechanicky je zapotřebí zprvu odstranit usazené nečistoty, lokálně černoty, ve spodních partiích bionálety. Na exponovaných partiích (spodní části ostění) patrná rozsáhlá koroze pískovce s následným odhmotněním. Spárování dožité, místy vyplavené. Mechanická novodobá poškození na hranách a profilacích, dožité vysprávký, lokálně odpadávající vlivem korodujících procesů kamene. V záhybech profilací soklů tvorba krust. Spodní partie kamenné architektury portálu značně destruované povětrnostními vlivy, zatékáním do konstrukce, vzlínáním vlhkosti od terénu a částečně zasolením kamene. Tyto destrukce lze pozorovat i mimo kamennou architekturu u štukových pilastrů ve spodní části, kde navazují na kamenné sokly. Při minulém restaurátorském zásahu byly použity pro doplnění kamenné vložky, které jsou hladké a povrchovou úpravou neodpovídají původnímu materiálu a opracování.

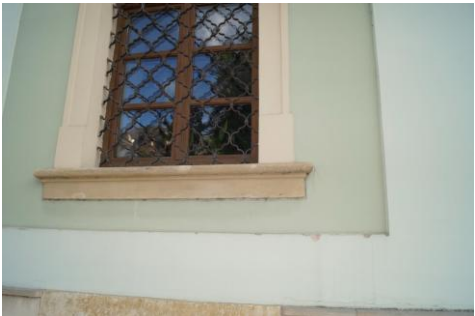
Jsou dochovány v relativně dobrém stavu, některá jsou mechanicky i chemicky poškozeny. Dojde ke zpevnění korodovaných partií organokřemičitým prostředkem a technologické pauze očištěn v první fázi mechanicky suchou cestou od hrubých nečistot. Všechny nevhodné, tvrdé, dožité vysprávký a dožité výplně spár budou šetrně mechanicky odstraněny. V druhé fázi bude celý povrch portálu postupně čištěn studenou netlakovanou vodou pomocí rýžových kartáčů s přidávkou biocidního roztoku. Tmavá deposita ve spodních partiích budou sejmuty chemickými prostředky nebo užitím zábalových past. Pasta se ponechá působit 15 minut na exponovaném místě a následně se smyje regulovaným proudem studené vody. V případě použití pasty bude nanesená hmota sejmuta cca po 3 týdnech v závislosti na provedených zkouškách. Opakovaná intenzivnější lokální konsolidace bude prováděna na degradovaných částech povrchů architektury portálu, které vykazují ztrátu přirozeného pojiva kamenné hmoty a drolí se. Jedná se především o místa zasažené povětrnostní erozí a partie po dožitých novodobých vysprávkách. Opakovanou aplikací k ukotvení korodovaných partií bude opět použit organokřemičitý zpevňovač řady. Takto očištěný a zpevněný povrch bude sanován nástřikem biocidního prostředku na náletových partiích. Trhlina ve volutě bude po hloubkovém zpevnění organokřemičitým prostředkem a technologické pauze injektována minerální směsí injektáží, zajištěna šikmo zavrtaným nerezovým čepem v epoxidové směsi. Doplnění novodobých poškození a výplně spár, bude prováděno minerální směsí s příměsí styreňakrylátové disperze, přibarvené světlostálými barvicími pigmenty. Složení směsi: 3 díly křemičitého sklářského písku odpovídající frakce (hrubozrnný pískovec), 1 díl bílého cementu, záměsová směs – 2 díly akrylové disperze s 10-ti díly tvrdé studené vody. Na rozsáhlejší odhmotnění bude použita minerální směs (hrubozrnná frakce), která bude nanášena postupně na zavrtanou nerezovou armaturu. Armování po minulém restaurátorském zásahu bude nahrazeno novým z nerezové oceli. Nově doplněné partie budou po vytvrzení a napodobení struktury okolního materiálu sjednoceny lokální barevnou lazurní retuší barvicími pigmenty rozpouštěnými v sanačním roztoku, popř. styreňakrylátové disperzi. Závěrem bude povrch ostění ošetřen hydrofobním roztokem. U kamenných prvků nad římsou bude provedena revize povrchu a restaurátorský zásah bude minimalizován pouze na očistu netlakovanou vlažnou vodou štetinovými kartáči s přidávkou biocidního roztoku. Po vyschnutí ošetření nástřikem hydrofobních prostředků.

<ul style="list-style-type: none"> • Čištění kamenného povrchu od usazených a hrubých nečistot • Odsolení spodních partií • Chemické lokální dočištění černot • Mechanické odstranění dožitých a tvrdých vysprávek • Zprůchodnění krust • Obnova funkčnosti spárování • Biocidní ošetření • Opakované lokální zpevnění korodovaných partií • Výměna armatur za nerezové • Zajištění trhlin nerezovými čepy, injektáž • Nezbytné doplnění mech. poškození a spár minerální směsí • Lokální, lazurní barevná retuš doplněných částí • Hydrofobní ošetření • Povrchová úprava hladkých kamenných vložek 	-	22	-	-	22
K4	ATYP	100x35	<p>Restaurování - Pískovcový obklad soklu s krycí římsou s okapnicí</p>

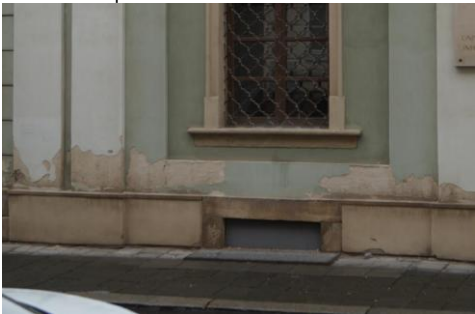
Je dochován pouze ve fragmentu. V 90tých letech byl nahrazen omítkovou směsí sanační omítky, která prokázala svoji malou účinnost. Po prohlídce se zástupce NPÚ pracoviště Olomouc bylo doporučeno nahradit soudobé omítky soklu pískovcovými deskami cca 4 cm, ve vrcholu s profilem okapnice (dle námětu zvoleného projektantem (viz radnice v Olomouci). Zbývající části soklu se doporučuje restaurovat: Celý povrch soklu bude po chemickém před zpevnění korodovaných partií organokřemičitým prostředkem a technologické pauze očištěn v první fázi mechanicky suchou cestou od hrubých nečistot. Všechny nevhodné, tvrdé, dožité vysprávký a dožité výplně spár budou šetrně mechanicky odstraněny. V druhé fázi bude celý povrch portálu postupně čištěn studenou netlakovanou vodou pomocí rýžových kartáčů s přidávkou biocidního roztoku. Tmavá deposita ve spodních partiích budou sejmuty chemickými prostředky nebo užitím zábalových past. Pasta se ponechá působit 15 minut na exponovaném místě a následně se smyje regulovaným proudem studené vody. V případě použití pasty bude nanesená hmota sejmuta cca po 3 týdnech v závislosti na provedených zkouškách. Opakovaná intenzivnější lokální konsolidace bude prováděna na degradovaných částech povrchů architektury portálu, které vykazují ztrátu přirozeného pojiva kamenné hmoty a drolí se. Jedná se především o místa zasažené povětrnostní erozí a partie po dožitých novodobých vysprávkách. Opakovanou aplikací k ukotvení korodovaných partií bude opět použit organokřemičitý zpevňovač. Takto očištěný a zpevněný povrch bude sanován nástřikem biocidního prostředku na náletových partiích. Trhlina ve volutě bude po hloubkovém zpevnění organokřemičitým prostředkem a technologické pauze injektována minerální směsí injektáží, zajištěna šikmo zavrtaným nerezovým čepem v epoxidové směsi. Doplnění novodobých poškození a výplně spár, bude prováděno minerální směsí s příměsí styreňakrylátové disperze, přibarvené světlostálými barvicími pigmenty. Složení směsi: 3 díly křemičitého sklářského písku odpovídající frakce (hrubozrnný pískovec), 1 díl bílého cementu, záměsová směs – 2 díly akrylové disperze s 10-ti díly tvrdé studené vody. Na rozsáhlejší odhmotnění bude použita minerální směs (hrubozrnná frakce), která bude nanášena postupně na zavrtanou nerezovou armaturu. Armování po minulém restaurátorském

<ul style="list-style-type: none"> • Čištění kamenného povrchu od usazených a hrubých nečistot • Odsolení spodních partií • Chemické lokální dočištění černot • Mechanické odstranění dožitých a tvrdých vysprávek • Zprůchodnění krust • Obnova funkčnosti spárování • Biocidní ošetření • Opakované lokální zpevnění korodovaných partií • Výměna armatur za nerezové • Zajištění trhlin nerezovými čepy, injektáž • Nezbytné doplnění mech. poškození a spár minerální směsí • Lokální, lazurní barevná retuš doplněných částí • Hydrofobní ošetření • Povrchová úprava hladkých kamenných vložek 	176 bm	-	-	-	176 bm

zásahu bude nahrazeno novým z nerezové oceli. Nově doplněné partie budou po vytvrzení a napodobení struktury okolního materiálu sjednoceny lokální barevnou lazurní retuší barvicími pigmenty rozpouštěnými v sanačním roztoku , popř. styrenoakrylátové disperzi . Závěrem bude povrch ostění ošetřen hydrofobním roztokem . U kamenných prvků nad římsou bude provedena revize povrchu a restaurátorský zásah bude minimalizován pouze na očistu netlakovanou vlažnou vodou štětinovými kartáči s přídavkem biocidního roztoku . Po vyschnutí ošetření nástřikem hydrofobních prostředků .

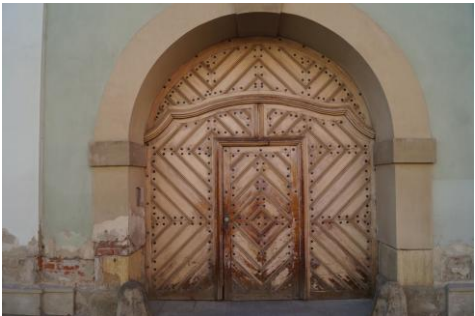
Na povrchu kamenného ostění portálu a kamenných soklů usazené nečistoty, lokálně černoty, ve spodních partiích bionálety. Na exponovaných partiích (spodní části ostění) patrná rozsáhlá koroze pískovce s následným odhmotněním. Spárování dožitě, místy vyplavené. Mechanická novodobá poškození na hranách a profilacích , dožitě vysrávky, lokálně odpadávající vlivem korodujících procesů kamene. V záhybech profilací soklů tvorba krust. Spodní partie kamenné architektury portálu značně destruované povětrnostními vlivy,

zatékáním do konstrukce, vzlínáním vlhkosti od terénu a částečně zasolením kamene. Tyto destrukce lze pozorovat i mimo kamennou architekturu u štukových pilastrů ve spodní části, kde navazují na kamenné sokly. Při minulém restaurátorském zásahu byly použity pro doplnění kamenné vložky, které jsou hladké a povrchovou úpravou neodpovídají původnímu materiálu a opracování.

<ul style="list-style-type: none"> • Čištění kamenného povrchu od usazených a hrubých nečistot • Odsolení spodních partií • Chemické lokální dočištění černot • Mechanické odstranění dožitých a tvrdých vysprávek • Zprůchodnění krust • Obnova funkčnosti spárování • Biocidní ošetření • Opakované lokální zpevnění korodovaných partií • Výměna armatur za nerezové • Zajištění trhlin nerezovými čepy, injektáž • Nezbytné doplnění mech. poškození a spár minerální směsí • Lokální, lazurní barevná retuš doplněných částí • Hydrofobní ošetření • Povrchová úprava hladkých kamenných vložek 	-	1	-	-	1
K6	ATYP	3300x400	<p>Restaurování - Pískovcové bosované nároží při levém okraji jižní fasády , a při pravém nároží západní fasády</p>
