TABULKA PRVKU PSV - ZÁMEČNICKÉ A KOVÁŘSKÉ
ATELIER Polách & Bravenec s r.o. , MAHLEROVA 15, 779 00 OLOMOUČ

VYPRACOVAL: Ing.arch. Polách
TEL...: 585225509

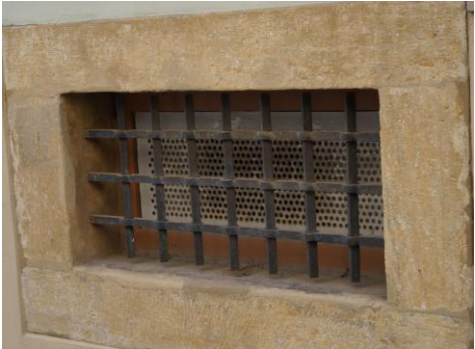
OZN.	TYP	ROZMĚR (mm)	NÁZEV, POPIS A NÁKRES PRVKU	POČET KUSŮ				
				1.PP	1.NP	2..NP	střecha	Celkem
Z3	ATYP	1250x440	<p>Restaurování probíjené mříže sklepních oken v 1. pp</p> <p>Mříže složená ze tří vodorovných respektive sedmi svislých hranolových, vzájemně probíjených prutů, ukotvených do mohutných pískovcových ostění</p> <p>Restaurátorský zásah musí být zaměřen především na:</p> <ul style="list-style-type: none"> • důkladnou revizi osazení veškerých mříží • ponechání mříží in situ • provedení opálení starých nánosů barev po provedení sond a dohodě o dalším postupu prací se zástupci památkové péče a autorského dozoru • provedení opískování všech kovových částí • nezbytné je doplnění mechanických poškození • šopování (plamen + zinek) • citlivé barevné sjednocení nátěrem

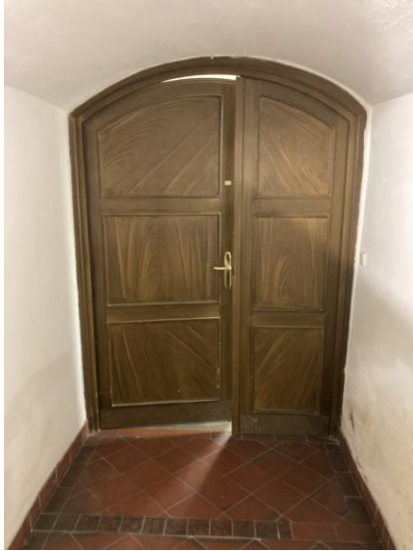
OZN.	TYP	ROZMĚR (mm)	NÁZEV, POPIS A NÁKRES PRVKU	POČET KUSŮ				
				1.PP	1.NP	2..NP	střecha	Celkem
Z10/L	ATYP	1500x1970 UZÁVĚR PO	Repase stávajících dvoukřídlových požárních ocelových kazetových fládrovaných asymetrických dveří do ocelové požární zárubně se segmentovým záklenkem.	1	-	-	-	1
Z10/P			- doplnění mechanických poškození - povrch.úprava- fládrování, barevnost dle stávajících, - seřízení závěsů ,repase kování vč. doplnění el. karetních zámků-kódovaný vstup na zaměstnaneckou kartu,- doplnění požárního vybavení dveří - zpěňovacích pásků, samozavíračů - vč. atestu na kompletní výrobek	1				1

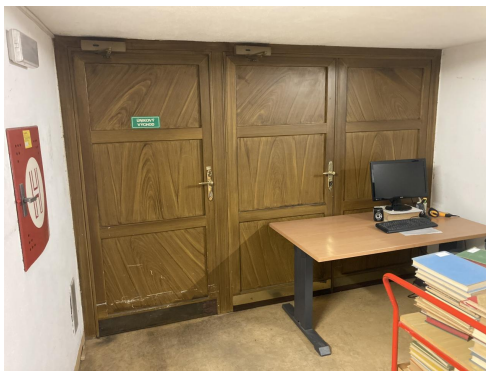
Z11/L	ATYP	940+1800 X 2020 UZÁVĚR PO	Repase stávající stěny se sestavou jednokřídlových a dvoukřídlových požárních ocelových kazetových fládrovaných asymetrických dveří do ocelové požární zárubně se pravoúhlým záklenkem. - doplnění mechanických poškození - povrch.úprava- fládrování, barevnost dle stávajících, - seřízení závěsů ,repase kování vč. doplnění el. karetních zámků-kódovaný vstup na zaměstnaneckou kartu,- doplnění požárního vybavení dveří - zpěňovacích pásků, samozavíračů - vč. atestu na kompletní výrobek	1	-	-	-	1

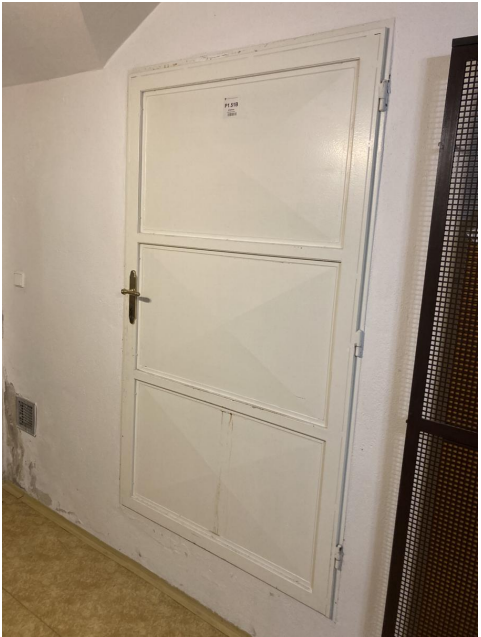
OZN.	TYP	ROZMĚR (mm)	NÁZEV, POPIS A NÁKRES PRVKU	POČET KUSŮ				
				1.PP	1.NP	2..NP	střecha	Celkem
Z12/P	ATYP	900+1380 X 2020 UZÁVĚR PO	<p>Repase stávající stěny se sestavou jednokřídlových a dvoukřídlových požárních ocelových kazetových fládrovaných asymetrických dveří do ocelové požární zárubně se pravoúhlým záklenkem.</p> <ul style="list-style-type: none"> - doplnění mechanických poškození - povrch.úprava- fládrování, barevnost dle stávajících, - seřízení závěsů ,repase kování vč. doplnění el. karetních zámků-kódovaný vstup na zaměstnaneckou kartu,- doplnění požárního vybavení dveří - zpěňovacích pásků, samozavíračů - vč. atestu na kompletní výrobek  	1	-	-	-	1
Z13/P	ATYP	1120x1970	<p>Repase stávajících jednokřídlových ocelových kazetových dveří do ocelové zárubně se pravoúhlým záklenkem.</p> <ul style="list-style-type: none"> - odstranění poškozených nánosů barev - doplnění mechanických poškození - obnova povrchové úpravy - lomená bílá, barevnost dle stávajících, - seřízení a repase veškerého kování

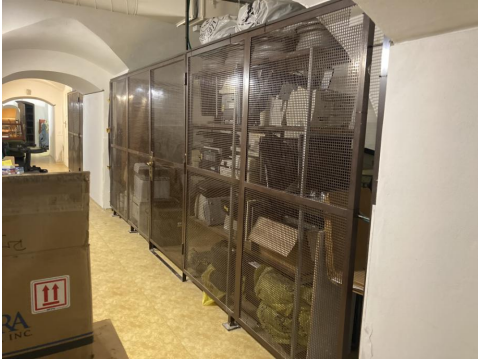
OZN.	TYP	ROZMĚR (mm)	NÁZEV, POPIS A NÁKRES PRVKU	POČET KUSŮ				
				1.PP	1.NP	2..NP	střecha	Celkem
Z14a	ATYP	5780 X 1970	Repase stávající stěny s jednokřídlovými dveřmi Stěna je řešena z ocelových profilů s výplní z perforovaného plechu Demontáž a zpětná montáž.	1	-	-	-	1
Z14b		3270 X 1970	- odstranění poškozených nánosů barev - doplnění mechanických poškození - obnova povrchové úpravy - barevnost dle stávajících, - seřízení a repase veškerého kování vč. zámku	1				1

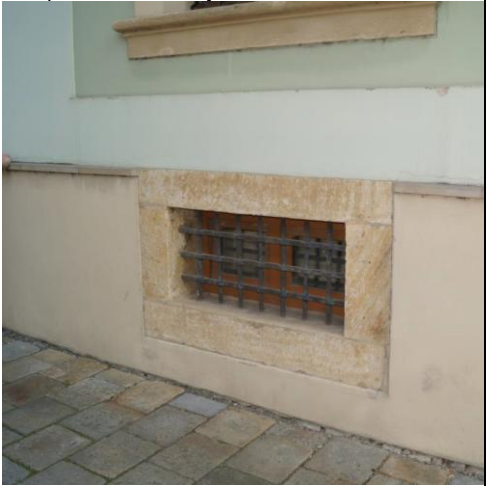
Z15	ATYP	1200x500	Ventilační žaluzie vsazená do stávajícího pískovcového ostění sklepního okna - náhrada stávajícího sklopného dvoutabulkového křídla. Povrchová úprava - v barvě oken. Kompletace s rozvody VZT	4	-	-	-	4

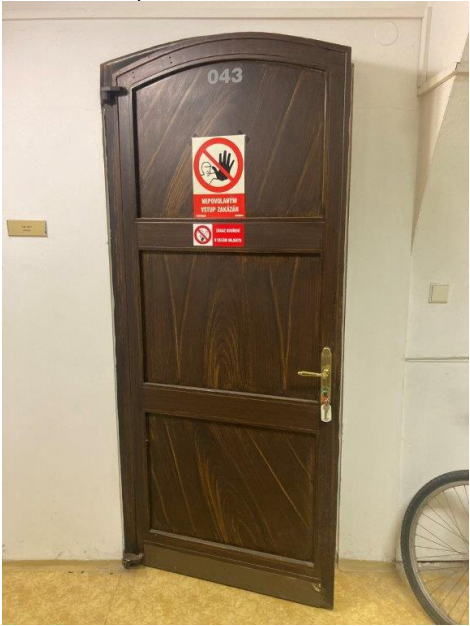
OZN.	TYP	ROZMĚR (mm)	NÁZEV, POPIS A NÁKRES PRVKU	POČET KUSŮ				
				1.PP	1.NP	2..NP	střecha	Celkem
Z18/L	ATYP	900/ 2150-2240	<p>Repase stávajících jednokřídlových ocelových ocelových kazetových dveří do ocelové zárubně se segmentovým záklenkem.</p> <ul style="list-style-type: none"> - odstranění poškozených nánosů barev - doplnění mechanických poškození - obnova povrchové úpravy , barevnost dle stávajících, - seřízení a repase veškerého kování <p>Demontáž a zpětná montáž</p>

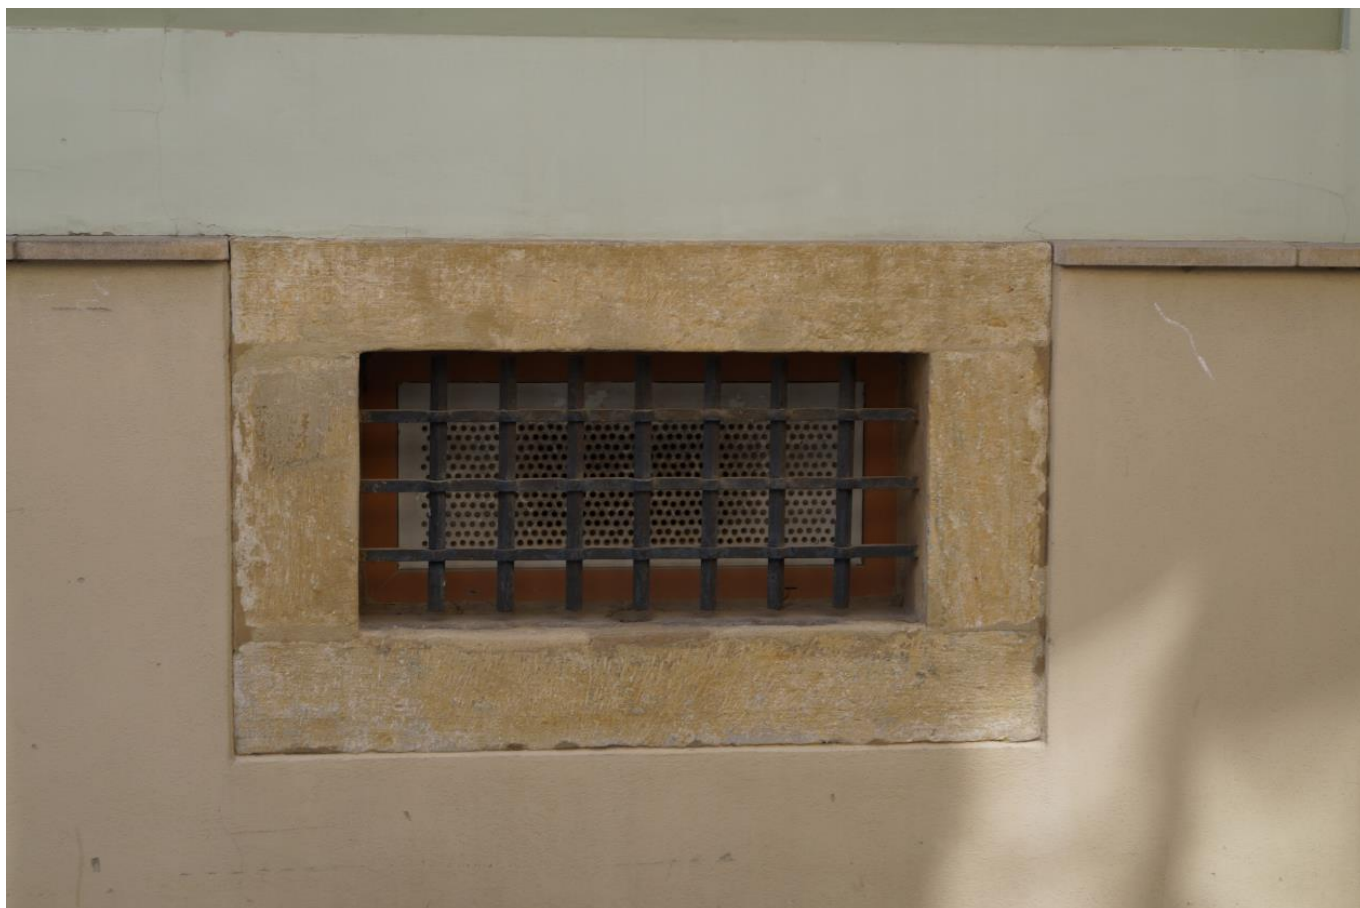
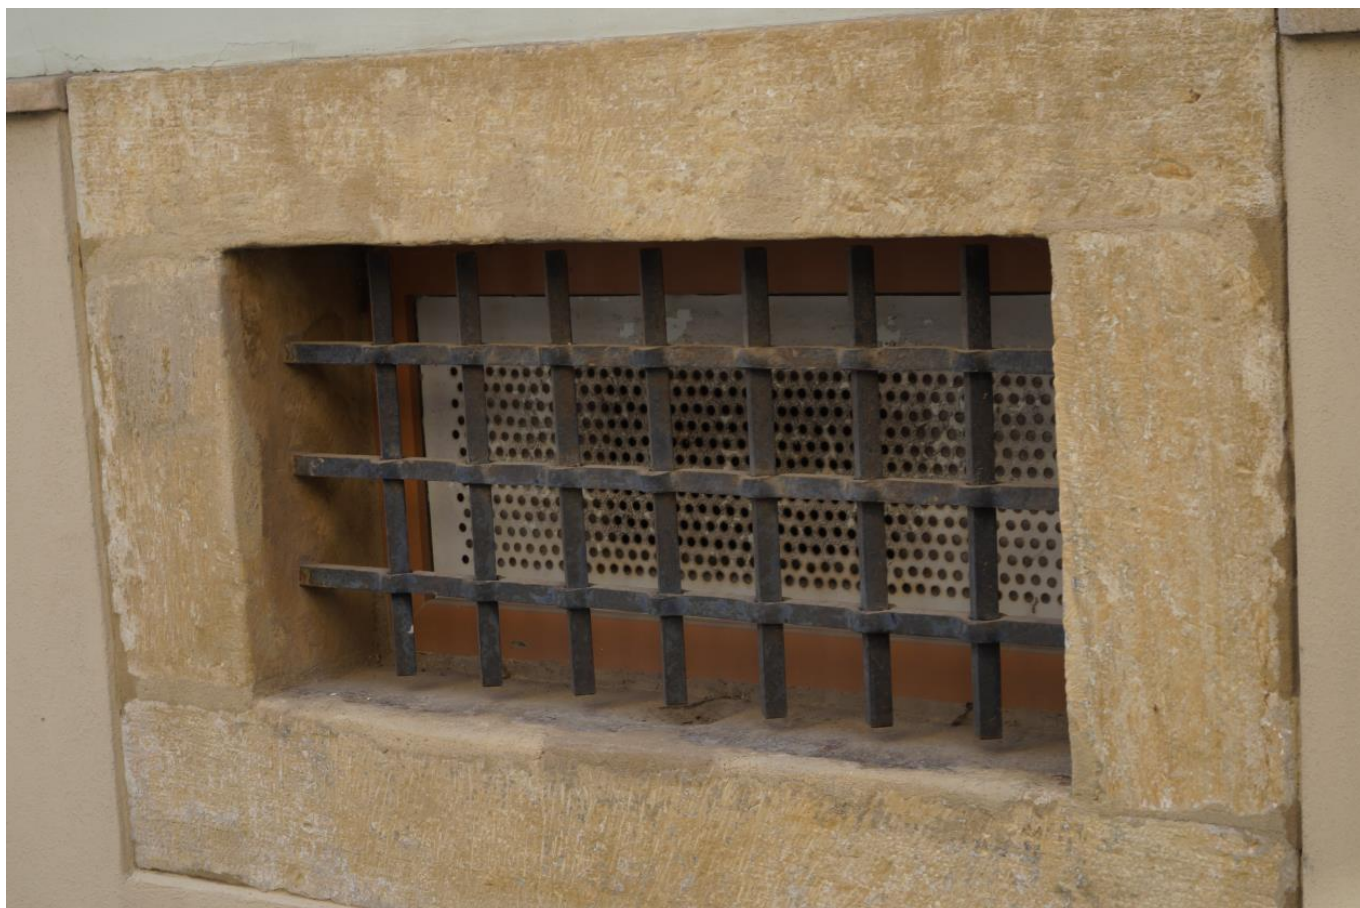
DETAILY KOVÁŘSKÝCH PRVKŮ Z3

Kovové prvky jsou částečně novodobými replikami barokních probíjených okenních mříží a částečně barokními mřížemi z pásoviny. Jejich stav je poznamenán dlouhodobou neúdržbou, opatřen několika staršími nátěry, jsou patrné stopy koroze, trhliny a statické porušení.

Mříže složená ze tří vodorovných respektive sedmi svislých hranolových, vzájemně probíjených prutů, ukotvených do mohutných pískovcových ostění. Velikost mříže cca 440 x 1250 mm. Mříže chybí (jsou nahrazeny kryty tahokovem) na jižní uliční fasádě (ulice Wurmce Wurmova) a na fasádě západní (ulice Křížkovského).

Restaurování bude prováděno na místě, odborně demontovat jen jednotlivé kusy mříží. Budou provedeny sondy na zjištění jejich polychromie a statické stability památky a stavu jejího poškození, šetření stavu nýtů a šroubů, šetrné otryskání jemným křemičitým pískem, poté ručně. Chemické ošetření, dočištění, žárové zinkování, tmelení a po dohodě se zástupci investora a památkové péče bude rozhodnuto o barvě mříží.

- důkladnou revizi osazení veškerých mříží oken a sklepních oken
- ponechání mříží in situ
- provedení opálení starých nánosů barev po provedení sond a dohodě o dalším postupu prací se zástupci památkové péče a autorského dozoru
- provedení opískování všech kovových částí
- nezbytné je doplnění mechanických poškození
- šopování (plamen + zinek)
- citlivé barevné sjednocení nátěrem

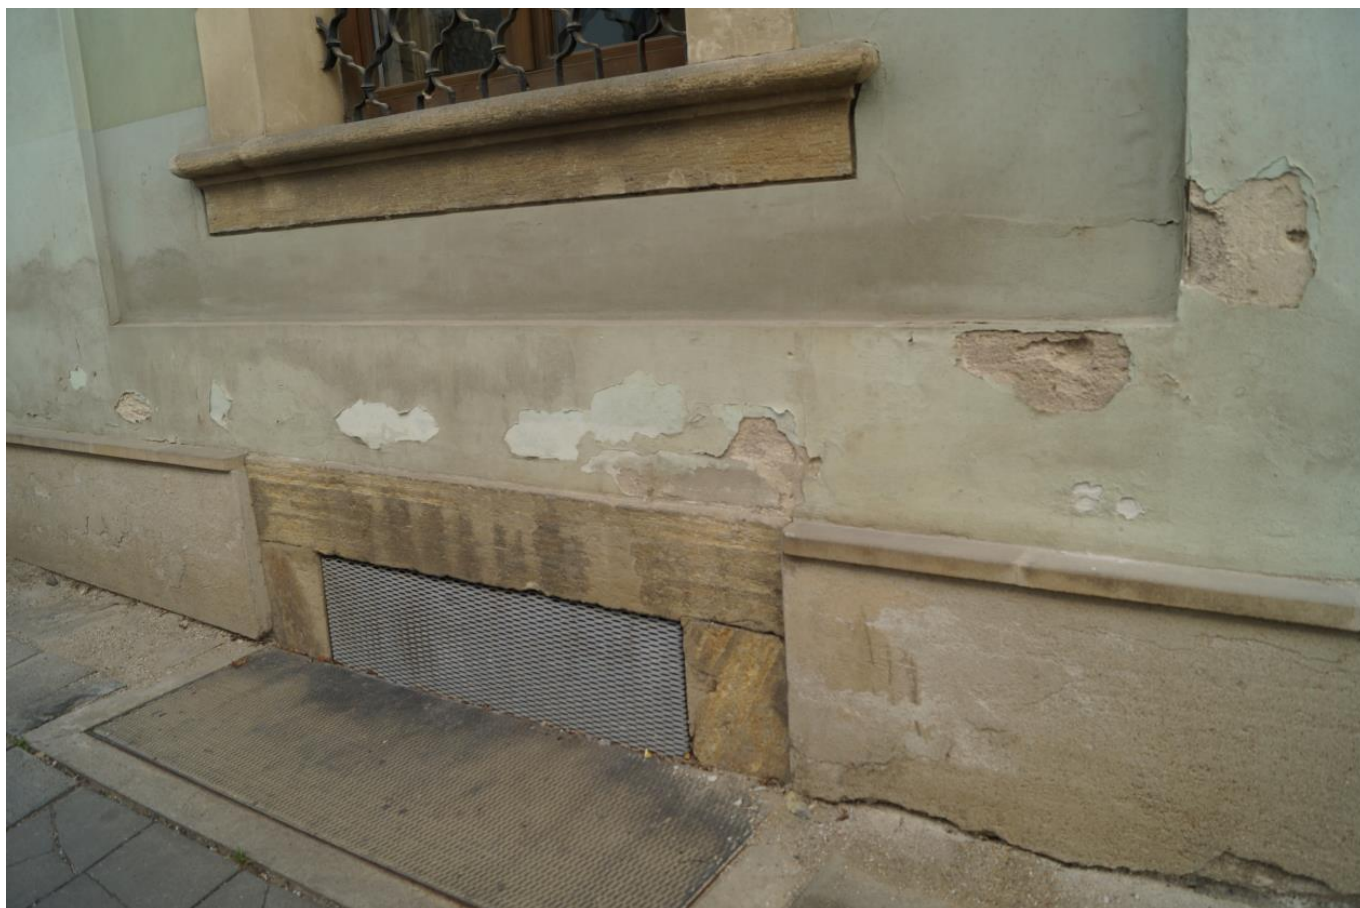
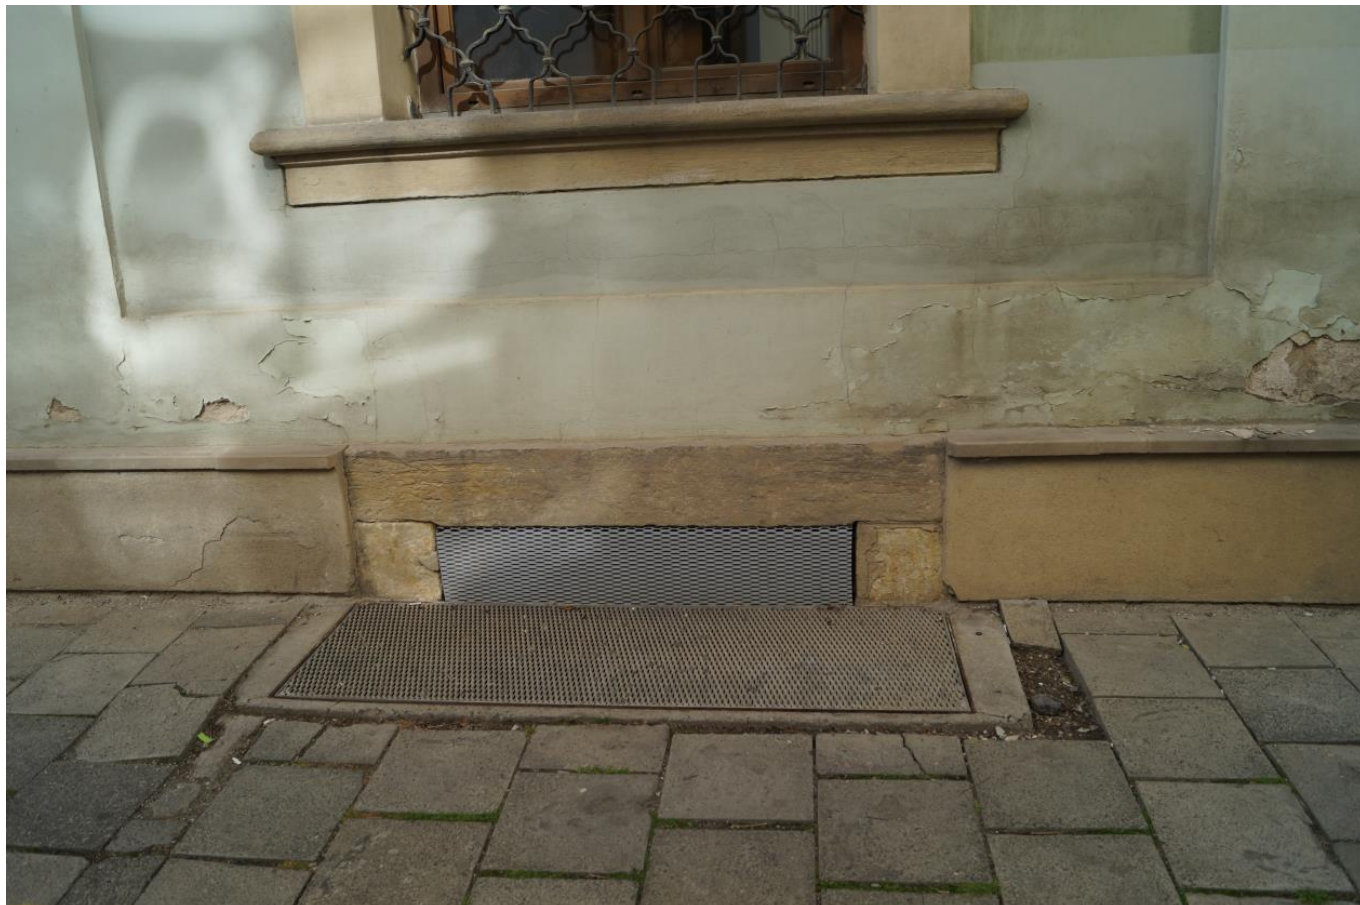
DETAILY ZÁMEČNICKÝCH PRVKŮ Z1

OZN.	TYP	ROZMĚR (mm)	NÁZEV, POPIS A NÁKRES PRVKU	POČET KUSŮ				
				1.PP	1.NP	2..NP	střecha	Celkem
Z1	ATYP	1250x440 + 1550x500	<p>Repase stávajících zámečnických krytů sklepních oken a anglických dvorků, do pískovcového ostění, zásah musí být zaměřen především na:</p> <ul style="list-style-type: none"> • důkladnou revizi osazení veškerých prvků, • nezbytné je odborné doplnění mechanických poškození • povrchová úprava - pozinkování  	15	-	-	-	15
Z2	ATYP		<p>Repase stávajících dvířek přípojkových a rozvodných skříní elektro</p>    	-	5	-	-	5

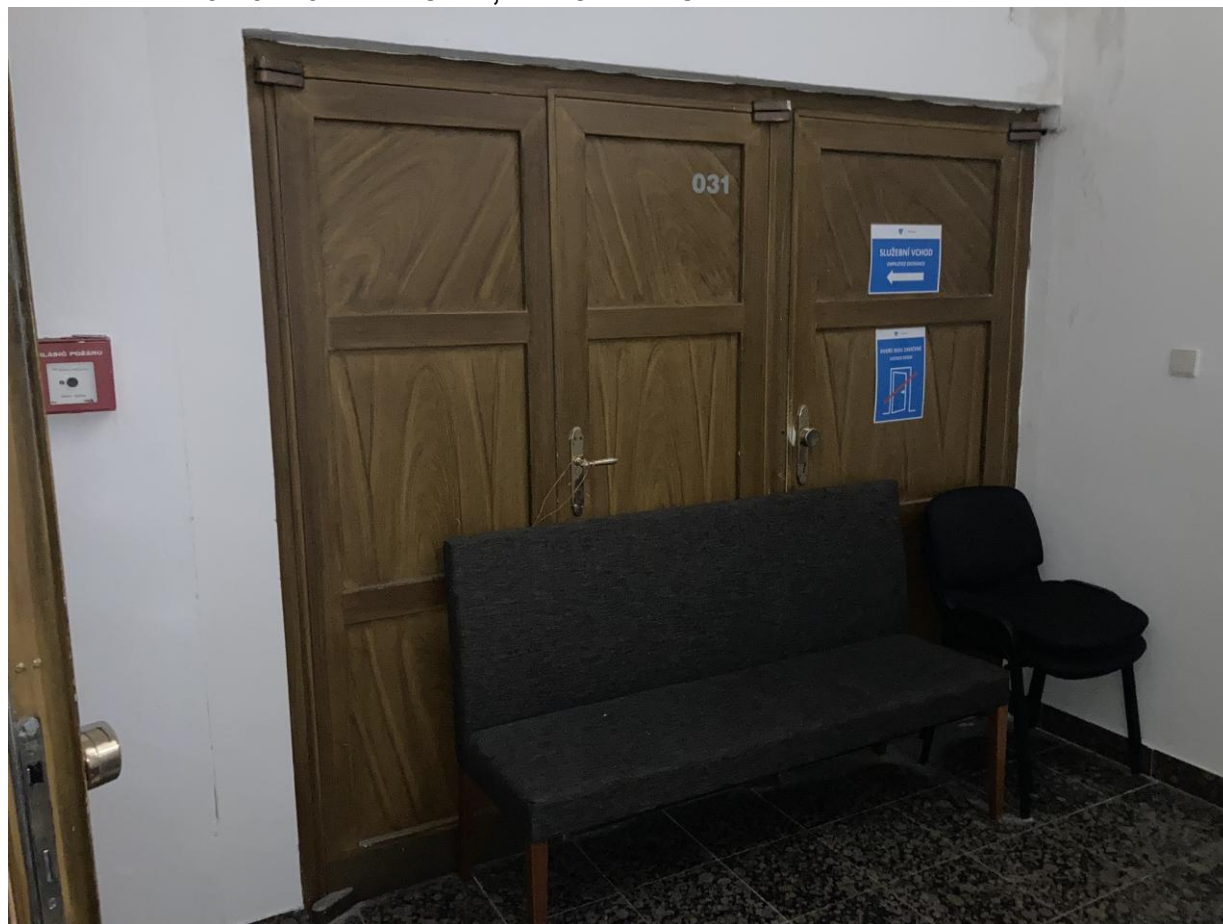
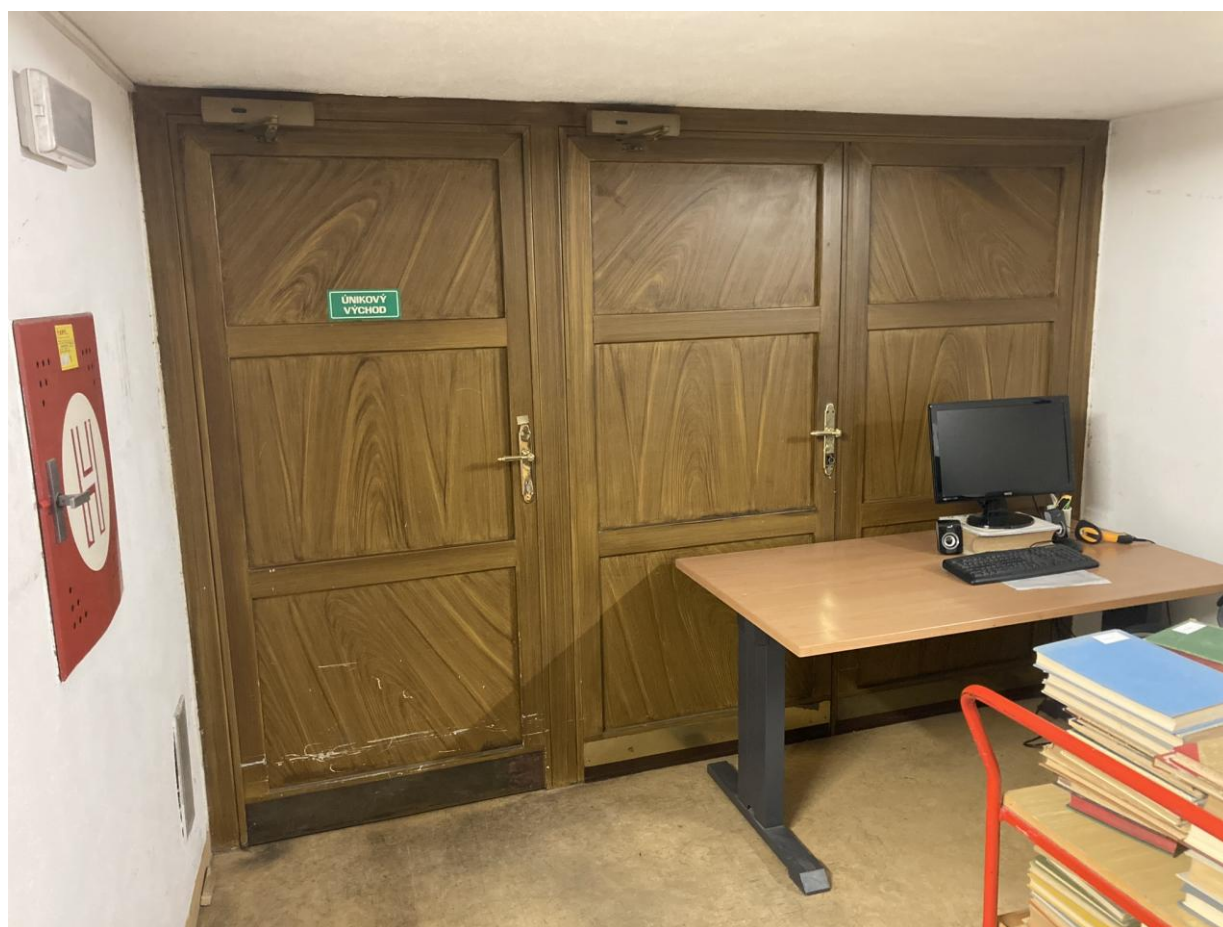
DETAILY ZÁMEČNICKÝCH PRVKŮ Z11,12 - POŽÁRNÍ UZÁVĚRY

Repase stávajících stěn se sestavou jednokřídlových a dvoukřídlových požárních ocelových kazetových fládrovaných asymetrických dveří do ocelové požární zárubně se pravoúhlým záklenkem.

- doplnění mechanických poškození
- povrch.úprava- fládrování, barevnost dle stávajících,
- seřízení závěsů ,repase kování vč. doplnění el. karetních zámků-kódovaný vstup na zaměstnaneckou kartu
- doplnění požárního vybavení dveří - zpěňovacích pásků, samozavíračů
- doplnění mechanických poškození
- povrch.úprava- fládrování, barevnost dle stávajících,
- seřízení závěsů ,repase kování vč. doplnění el. karetních zámků-kódovaný vstup na zaměstnaneckou kartu,- doplnění požárního vybavení dveří - zpěňovacích pásků, samozavíračů
- vč. atestu na kompletní výrobek
