Smlouva o dílo

395/0VZ/PJ/2014

Rozšířený restaurátorský záměr

Kamenické prvky bývalého kanovnického domu Křížkovského 12 a 14

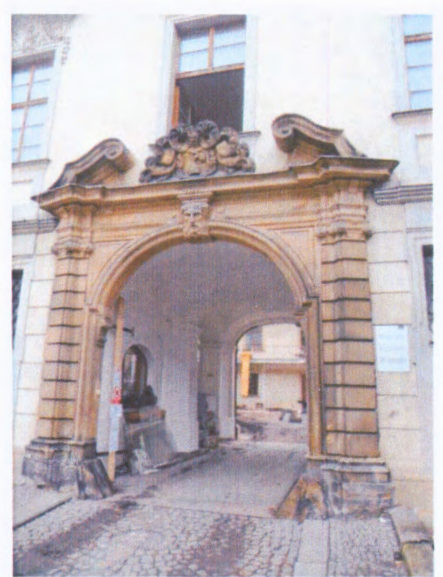
Hlavní vstupní portál KN01

Uprostřed je erb bohatě orámovaný rozvilinami. Samotný půlkruhový vstup je vymezen profilovaným ostěním. V místech přechodu do oblouku je vstup na obou stranách mírně zalomen směrem dovnitř a toto zalomení je neseno konzolami s volutkou. Ve vrcholu oblouku, který je vtlačen do kladí, se nachází centrální klenák, ozdobený maskaronem.

Po zahájení prací byl zjištěn **havarijní stav modelace erbu**. Povrch kamene je v celém rozsahu pokryt silnou vrstvou černé vápencové krusty, která je ve velké míře oddělena od podkladu. Modelace je nečitelná. V některých partiích vidíme odlupující se tuto vrstvu a odhalující se degradovaný kámen. Na rozvilinách pravé a levé strany erbu je znatelný úbytek reliéfu a korodující změny originální hmoty.

Vyplnit dutiny mezi krustou a kamenným podkladem (injektáží) stabilizujícím prostředkem. Dále pak vyplnit dutiny injektážní hmotou, která propojí obě vrstvy. Po propojení obou vrstev budou zčernalé depozity naměkčovány zábaly pětiprocentního roztoku hydrogenuhličitanu amonného s chelatonem v arbocelu. Po technologické přestávce cca 5-7 dní bude naměkčený povrch smýván proudem vody za použití kartáčků s umělým vláknem. Tento proces bude opakován do odstranění siných vrstev vápencových krust a to proto, aby došlo k obnově přirozené difuze kamene.

Následně se povrch stabilizuje vhodnou zpevňující látkou. Postup bude opakován až do nasycení povrchu degradovaných partií. Po zpevnění se chybějící části doplní v umělém kameni, který se strukturou a barevností přizpůsobí originální hmotě.

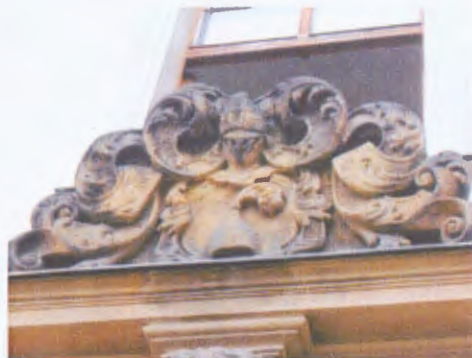
Hlavní vstupní portál do objektu bývalého kanovnického domu je umístěn symetricky v ose přízemí severního traktu. Jedná se o široký půlkruhový vstup orámovaný kamenným portálem barokního tvarosloví. Stojky tvoří nakoso umístěné sdružené pilastry, které jsou opatřeny odstupňovanou patkou se dvěma pásy profilů, dále dřikem s pemrlovanou pásovou bosáží a zakončeny jsou iónskými sdruženými hlavicemi, které vynášejí kladí. Kladí je završeno římsou s rozeklaným štítem s volutami.

Závěrem se provede lokální lazurní barevná retuše tmelů s hydrofobním nátěrem. Železná táhla na zadní straně navrhuji odrezit a natřít grafitovou barvou.

Hlavní vstupní portál KN 01 – Restaurátor navrhuje vyplnit dutiny mezi krustou a kamenným podkladem stabilizujícím prostředkem, dále vyplnit dutiny injektážní hmotou, která propojí obě vrstvy. Poté restaurátor naměkčí zčernalé depozity zábalu pětiprocentního roztoku hydrogenuhličitanu amonného s chelatonem v arbocelu. Po technologické přestávce cca 5-7 dní restaurátor naměkčený povrch omyje proudem vody za použití kartáčků s umělým vláknem. Tento proces bude opakován do odstranění siných vrstev vápencových krust, po obnovení přirozené paropropustnosti kamene. Následně restaurátor ošetří povrch kamene vhodnou zpevňující látkou, přičemž bude postup opakován až do nasycení povrchu degradovaných partií. Po zpevnění restaurátor doplní chybějící části v umělém kameni, strukturou a barevností přizpůsobeném originální hmotě. Uvolněné kamenné partie restaurátor očistí a přilepí na původní místo lepidlem na minerální bázi. Zrezivělé kotvy se odrezí, zároveň ošetří a natrou antikoročním nátěrem. Na závěr restaurátor provede lokální lazurní barevnou retuš tmelů s hydrofobním nátěrem. Vodorovné plochy kamene restaurátor navrhuje opatřit tzv. umělým oplechováním Porosilem VV 7. Železná táhla na zadní straně restaurátor odrezí a natře grafitovou barvou.

Restaurátorský záměr uvádí, že je modelace erbu v havarijním stavu. Povrch kamene v celém rozsahu pokrývá silná vrstva černé vápencové krusty, která je ve velké míře oddělena od podkladu, modelace je nečitelná. V některých partiích se tato vrstva odlupuje a odhaluje degradovaný kámen bez rukopisu. Na rozvilinách pravé a levé strany erbu je znatelný úbytek reliéfu a korodující změny originální hmoty. Zadní strana vykazuje ve spodní třetině zasolení, způsobené vzlínáním vody z dožilého oplechování. Krajní volutová křídla jsou rozpraskána, části nad římsou jsou staticky narušeny. Železné kotvy jsou uvolněné a korodují.

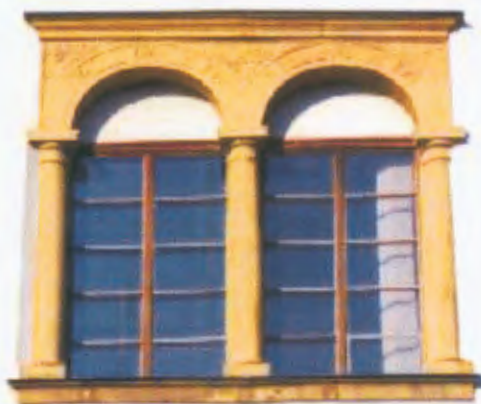
Sdružená okna KN10

Jedná se o dvě totožná renesanční sdružená okna s obloukovým zakončením. Nacházejí se v patře dvou rizalitů vystupujících z jižního křídla směrem do pavlače. Rozměry obou sdružených oken jsou odhadem cca 3400/3300 mm. Sdružená okna tvoří tři polosloupy s entazí s jednoduchou čtvercovou patkou a hlavicí, které jsou posazeny na římsu s probíhajícím profilem. Na hlavice sloupů dosedají oblouky přecházející nahoře v pravouhlé kladí zakončené jednoduchou

profilovanou římsou. Plochy oblouků jsou ozdobeny hladkými pásy přerušovanými květy. Ve cviklech je motiv listoví.

Po zahájení prací byl zjištěn **havarijní stav**, a to především polosloupů. Ty jsou ve velkém rozsahu doplněny betonovou hmotou, která je rozpraskána, jsou viditelné velké trhliny ve hmotě, v některých případech beton odpadá. Tvrdá hmota překrývá kámen, který je degradován a rozpadá se. Hlavice a patky jsou architektonicky nesourodé, pravděpodobně vyzděny a přetaženy betonovou vrstvou. Po celé ploše doplňků jsou viditelné praskliny a mikrotrhliny. Originální hmota oken se dochovala jen ve fragmentech.

Provést další sondy na hlavicích polosloupů. Sejmutí celoplošného nepůvodního barevného nátěru pomocí vhodného odstraňovače (Docoplex). Injektáž prasklin a trhlin. Odstranění tvrdých betonových vrstev a doplnění chybějící modelace v umělém kameni, který se strukturou a barevností přizpůsobí obnaženým kamenným fragmentům. V některých případech navrhuji vsazení nerezových čepů a armatur. Povrchová úprava bude volena s ohledem na prezentaci v kameni.

Sdružená okna KN 10 – Restaurátor navrhuje provést další sondy na hlavicích polosloupů, sejmut celoplošný barevný nátěr pomocí vhodného odstraňovače (Docoplex). Dále injektovat praskliny a trhliny, vyplnit dutiny. Poté restaurátor přistoupí k odstranění tvrdých betonových vrstev, případně ke statickému zajištění a doplnění chybějící modelace v umělém kameni, který strukturou a barevností přizpůsobí obnaženým kamenným fragmentům. V některých případech restaurátor navrhuje použít nerezové čepy a armatury. Doplnění restaurátor provede celoplošně tak, aby navázal na fragmenty pod betonem a na architekturu sdruženého okna. Povrchová úprava bude volena s ohledem na prezentaci v kameni.

Po provedení několika sond restaurátor zjistil havarijní stav, a to především polosloupů, které jsou ve velké míře doplněné betonovou hmotou, která je rozpraskána, s trhlinami ve hmotě, v některých případech beton odpadá. Tvrdá hmota překrývá kámen, který je degradovaný a rozpadá se. Hlavice a patky jsou architektonicky nesourodé, pravděpodobně vyzděné a přetažené betonovou vrstvou. Po celé ploše doplňků jsou viditelné praskliny a mikrotrhliny. Celý architektonický prvek je sjednocen okrovým nátěrem.

Tato podmínka je uplatněna z důvodu věrohodnosti celku památky. Je nutné, aby byla na základě archivní fotodokumentace vyhotovena co nejpřesnější kopie původních sdružených oken. Na fotografiích je znatelné, že polosloupky dosedaly až na dřevěný okenní rám, dále pak vidíme, že prostor záklenku je vyplněn ornamentálně vyvedenou lasturou, kterou rovněž doporučujeme obnovit. Docílí se tak autentického dojmu a celistvého pojetí fasády objektu.

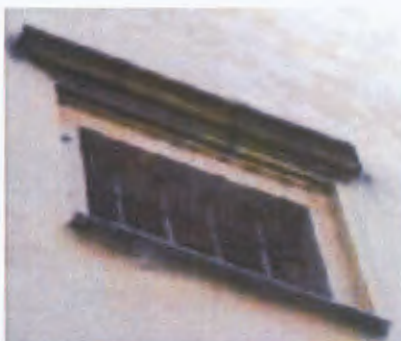
Stávající kamenná ostění okna včetně podokenních a nadokenních říms KN11, 12, 13

Jedná se o obdélná okna s hladkými plochami ostění bez profilace s výjimkou mírně vystouplého úzkého profilu pod římsou. Nahoře je přidružená na ostění profilovaná římsa. Okna se nacházejí v západním traktu směrem k budově čp. 10.

Stav po postavení lešení:

Jedná se o **havarijní stav**, kdy u kamenného ostění KN13 hrozilo zřícení profilované římsy a tím k bezprostřednímu ohrožení procházejících osob. Dále pak jsme zaznamenali praskliny v překladech a parapetech oken. Povrch kamenných ostění byl v minulosti přetažen vrstvou omítky a barevného nátěru. Pod povrchovou úpravou a v oblastech dešťových stínů je silná koroze kamene s úbytkem profilace.

V rámci Restaurátorského záměru nejsou popsány tyto závady, jež byly zjištěny až po zpřístupnění kamenných ostění z lešení. Pod vrstvami nátěrů byla ukryta závažná statická poškození.

Sejmutí uvolněné římsy. Odebrání vzorků povrchové úpravy a zhotovení průzkumu stratigrafie. Zajištění prasklých překladů a parapetů vsazenými nerezovými čepy do tvaru ondřejského kříže. Injektáž prasklin a konsolidace degradovaných partií kamene. Doplnění rozsáhlejších partií modelace, především u sejmuté části římsy, pat stojek. Barevná retuše doplňovaných partií. Biocidní ošetření.

Stávající kamenná ostění okna včetně podokenních a nadokenních říms KN 11, 12, 13 - Restaurátor navrhuje sejmut uvolněné římsy, odebrat vzorky povrchové úpravy a zhotovit průzkum stratigrafie. Dále restaurátor zajistí prasklé překlaďy a parapety vsazenými nerezovými čepy do tvaru ondřejského kříže, provede injektáž prasklin a konsolidaci degradovaných partií kamene. Poté doplní rozsáhlejší partie modelace, především u sejmuté části římsy, pat stojek. Na závěr restaurátor provede barevné retuše doplňovaných partií a biocidní ošetření.

Restaurátor uvádí, že se jedná o havarijní stav, kdy u kamenného ostění KN 13 hrozilo zřícení profilované římsy a tím k bezprostřednímu ohrožení procházejících osob. Velká část kamene, vystupující ze stěny budovy, byla oddělena od kamenné části zapuštěné do fasády. Nepatrné zatížení by dalo do pohybu cca 50 kg kamene. Dále restaurátor zaznamenal praskliny v překladech a parapetech oken. Povrch kamenných ostění byl v minulosti přetažen vrstvou omítky a barevného nátěru a pod povrchovou úpravou a v oblastech dešťových stínů se vyskytuje silná koroze kamene s úbytkem profilace.

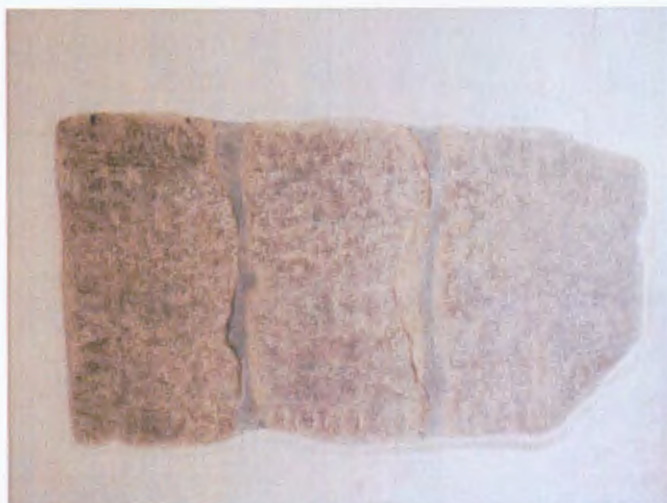
Kamenný gotický náhrobek KN18

Jde o gotický náhrobek rozlomený příčně na tři části a druhotně osazený v přízemí severního traktu do zdi. Rozměr náhrobku je přibližně 950/1700 mm. Zřejmě se jedná o náhrobek jedné z abatyší z již neexistujícího kostela sv. Jakuba. Po obvodu je špatně čitelný nápis vyhotovený v latinské majuskule, uprostřed zřejmě vytesána špatně rozpoznatelná podoba abatyše.

Kamenný gotický náhrobek KN 18 - Jde o gotický náhrobek rozlomený příčně na tři části a druhotně osazený v přízemí severního traktu do zdi. Rozměr náhrobku je přibližně 950/1700 mm. Restaurátor uvádí, že se zřejmě jedná o náhrobek jedné z abatyší z již neexistujícího kostela sv. Jakuba. Po obvodu je špatně čitelný nápis vyhotovený v latinské majuskule, uprostřed zřejmě vytesána špatně rozpoznatelná podoba abatyše.

- Ke kamennému gotickému náhrobku KN 18 bude přistoupeno konzervačním přístupem (tmelem bude doplněn pouze meziprostor mezi jednotlivými kamennými díly, a to v ploše mírně pod hranicí plochy kamene). Kontury kamenných dílů ani nápis po obvodu v latinské majuskule nebudou doplňovány.

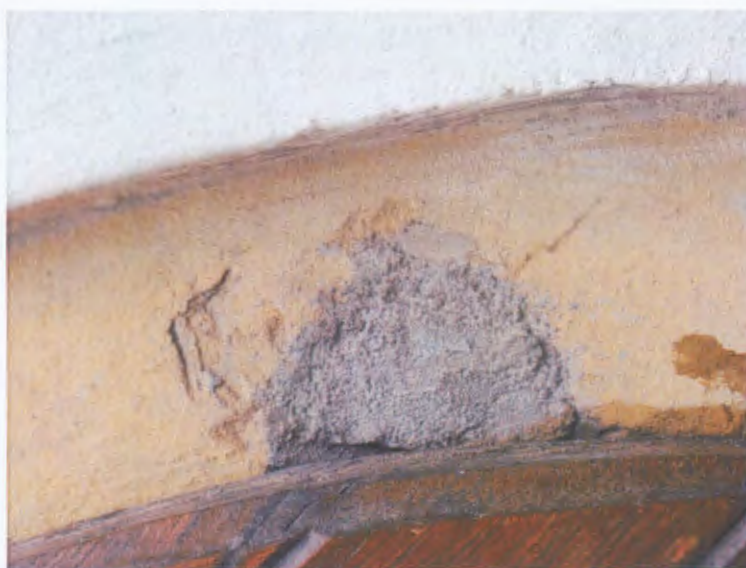
Stávající klenuté kamenné ostění u dveří do podzemí KN15 (Křížkovského 14)

Jedná se o půlkruhem zakončené kamenné ostění vstupu ze dvora do sklepních prostor. Jde o nezdobený portál s mírně hrubou plochou, ve stojkách jsou zapuštěny čtyři kovové trny nesoucí křídlová vrata. Rozměr kamenného ostění je přibližně 1730/2100 mm.

Po provedení sond pod silnou vrstvu cementového přetěru a barevného povrchového nátěru byl odhalen středně hrubý pískovec, pravděpodobně lokalita Bečva. Tři sondy stanovily havarijní stav bečvanského pískovce pod

neprodyšnou cementovou vrstvou. V oblastech dveřních závěsů jsou praskliny a trhliny. V plochách a spárách vidíme velké cementové plomby. Některé partie chybí.

Sejmutí barevného nátěru se silnou neprodyšnou cementovou vrstvou. Odstranění betonových plomb. Revizi prasklin. Konsolidaci narušených partií kamene. Doplnění rozsáhlejší chybějící modelace. Lokální lazurní barevné retuše, hydrofobní nátěr.

Stávající klenuté kamenné ostění u dveří do podzemí KN 15 (Křížkovského 14) - Jde o půlkruhové zakončené kamenné ostění vstupu ze dvora do sklepních prostor. Portál je nezdobený s mírně hrubou plochou, ve stojkách jsou zapuštěny čtyři kovové trny nesoucí křídlová vrata. Rozměr kamenného ostění je přibližně 1730/2100 mm.

Po provedení sond restaurátor odhalil pod silnou vrstvou cementového přetěru a barevného povrchového nátěru středně hrubý pískovec, pravděpodobně z lokality Bečva a hrubé cementové plomby. Tři sondy stanovily havarijní stav bečvanského pískovce pod neprodyšnou cementovou vrstvou. V oblastech dveřních závěsů se vyskytují praskliny a trhliny, v plochách a spárách jsou velké cementové plomby, některé partie chybí.

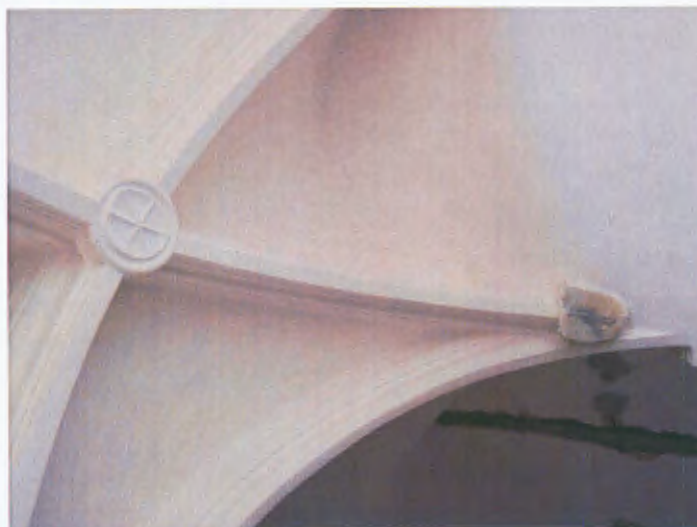
Čtyři pískovcové erby tvoří konzoly křížové klenby se středovým svorníkem. Materiálem je maletínský pískovec ve střední části se symbolem. Boky jsou

přetaženy omítkou a vápennými nátěry. Profilovaná žebra se středovým svorníkem jsou překryta vrstvami nátěrů, není patrné mechanické poškození ani materiál.

Čtyři pískovcové erby, šest štukových erbů, žebroví, středový svorník - Čtyři pískovcové erby tvoří konzoly křížové klenby se středovým svorníkem. Materiálem je maletínský pískovec ve střední části se symbolem. Boční partie jsou přetaženy omítkou a vápennými nátěry. Profilovaná žebra se středovým svorníkem jsou překryta vrstvami nátěrů, není patrné mechanické poškození ani materiál.
