# PROTOKOL

## HODNOCENÍ VÝSKYTU PŘÍRODNÍ RADIOAKTIVITY V OBJEKTU

Číslo protokolu : **B 04/2017**

**Měřený objekt :** *Objekt Univerzity Palackého v Olomouci*  
*Kateřinská 653/17; 779 00 Olomouc*  
*Parcela č.st. 808; katastrální území Olomouc - město*  
**Akce :** *REKONSTRUKCE OBJEKTU KATEŘINSKÁ 17*  
*PRO CMTF UP V OLOMOUCI*

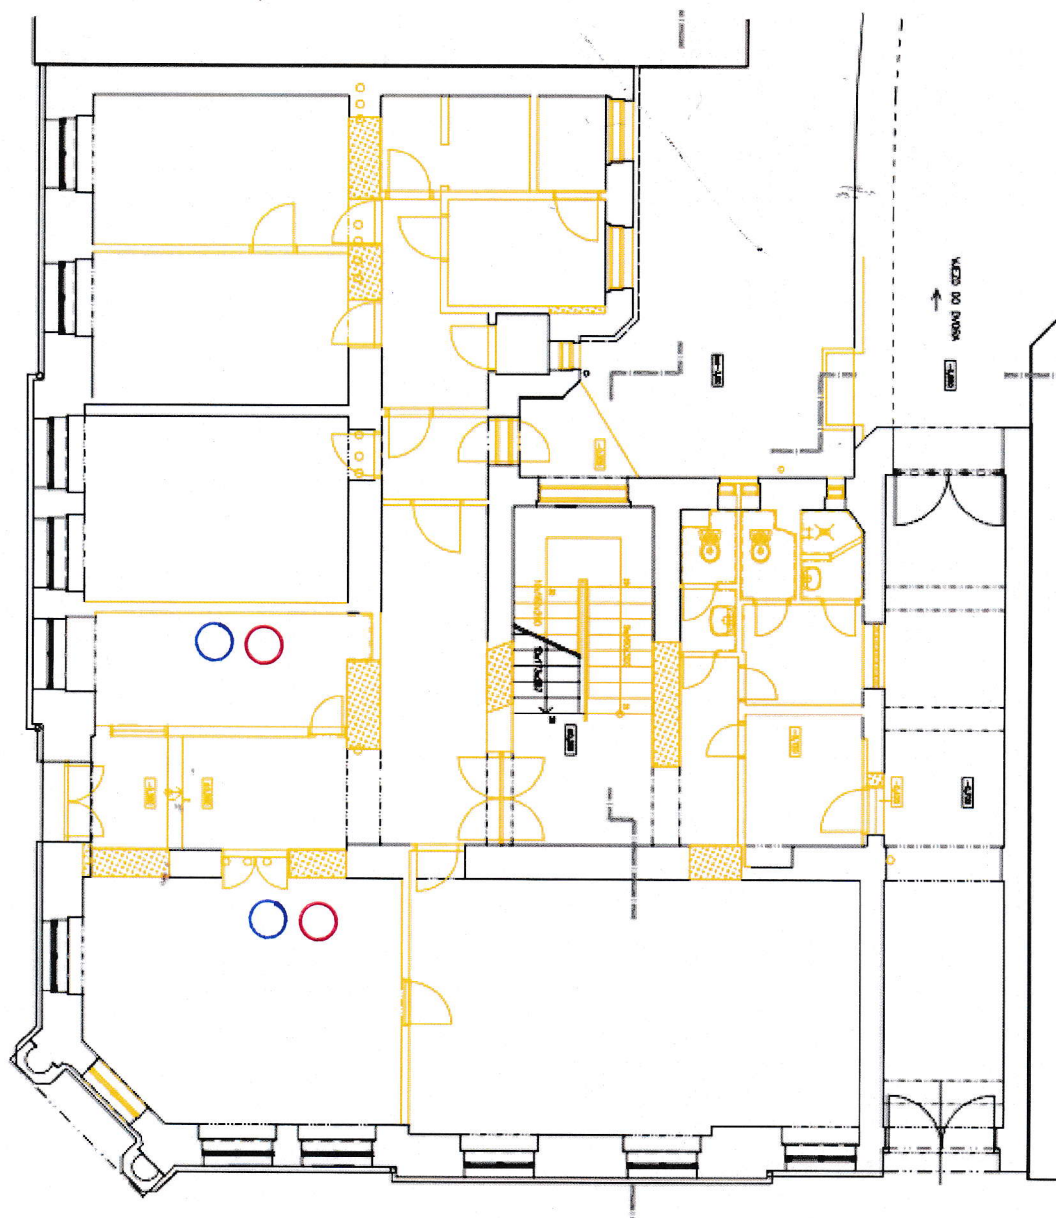
# ROZMÍSTĚNÍ MÍSTMOSTÍ A MĚŘÍCÍCH MÍST V 1. NP. DOMU

*Do přízemí domu (1.NP), které se nachází cca 0,5 m až 0,7 m nad okolním terénem se vchází po krátkém kamenném schodišti do chodby hlavními plastovými dvoukřídlými dveřmi z čela domu. V tomto poschodí je v současnosti pět bytových místností – dvě učebny, dvě knihovny a vrátnice. Dále je zde sociální zázemí studentů i pedagogických pracovníků. Podlahy na chodbě jsou kryty keramickými dlažbami, podlahy v knihovnách a učebnách pak PVC krytinami. Celé toto podlaží je podsklepeno. Rozmístění místností v 1.NP spolu s umístěním měřidel radonu je uvedeno na **Příloha č. 2** – „Rozmístění místností a měřících míst v 1. NP“.*

Teploměr min/max
-

Měřicí čidla radonu - elektrety

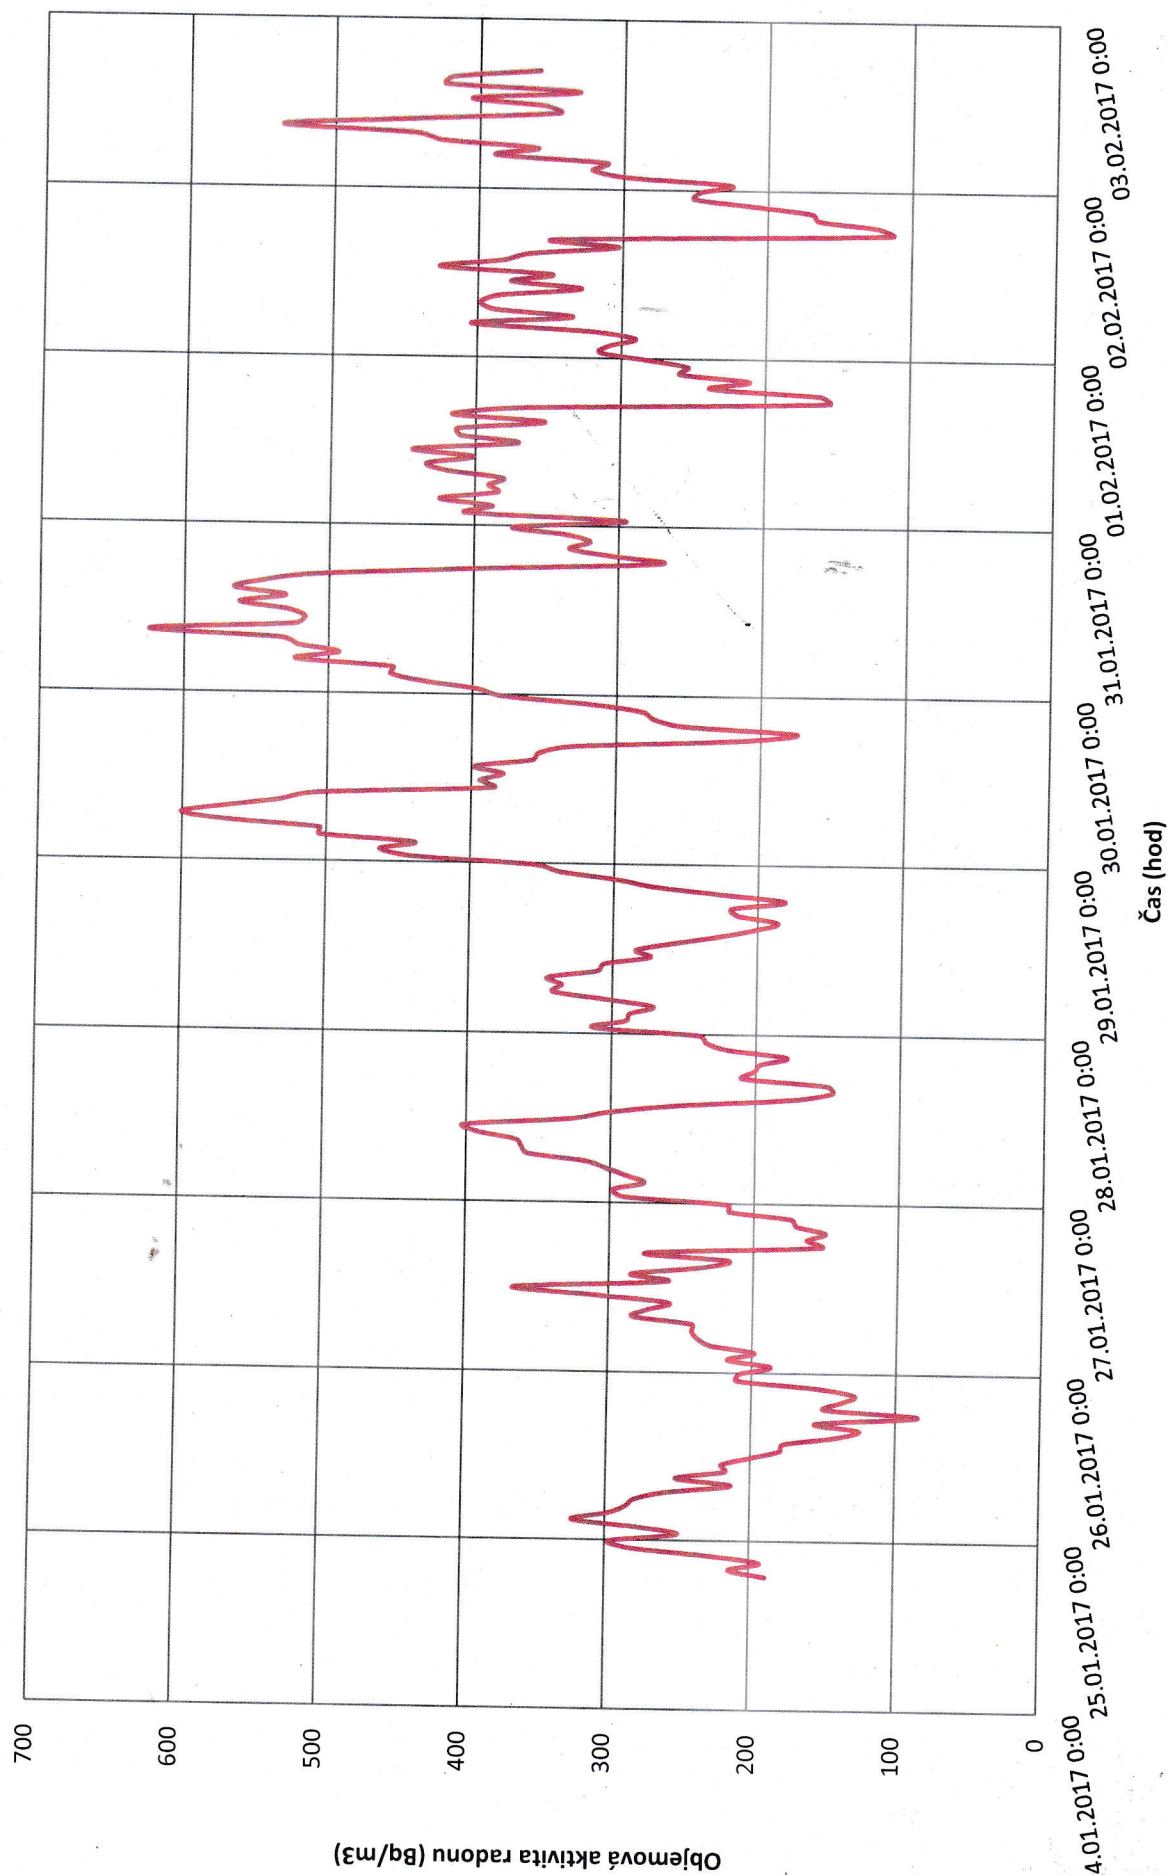
Průběh objemové aktivity radonu v místnosti skladu-archivu v 1.PP.

Místnost umístnění	Objemová aktivita radonu [ Bq/m <sup>3</sup> ]	Fotonový příkon dávky. ekvivalentu [ μSv/h ]
<b>Sklad - archiv</b> 1.PP nepodsklepen	Příloha č. 3 – $a_{str} = 326$	0,17-0,18
<b>Kotelna</b> 1.PP nepodsklepena	287	0,17-0,18
<b>Sklad</b> 1.PP nepodsklepen	354	0,17-0,18
<b>Vrátnice</b> 1.NP podsklepena	204	0,17-0,18
<b>Učebna 1.17</b> 1.NP podsklepena	137	0,17-0,18
<b>Kancelář</b> 2.NP	68	0,17-0,18

Příloha č. 3 – Průběh objemové aktivity radonu v místnosti skladu-archivu 1. PP.

V měřených místnostech domu na adrese Kateřinská 653/17 v Olomouci za výše uvedených podmínek nedošlo k překročení dané směrné hodnoty objemové aktivity radonu (OAR) - 400 Bq/m<sup>3</sup> dle vyhlášky č. 307/2002 Sb. § 95, odstavec (1) a, ve znění vyhlášky č. 499/2005 Sb..
