DATA: budova bývalé olomoucké zbrojnice

RESTAURÁTORSKÝ PRŮZKUM

RESTAURÁTORSKÝ ZÁMĚR

ORIENTAČNÍ FOTODOKUMENTACE

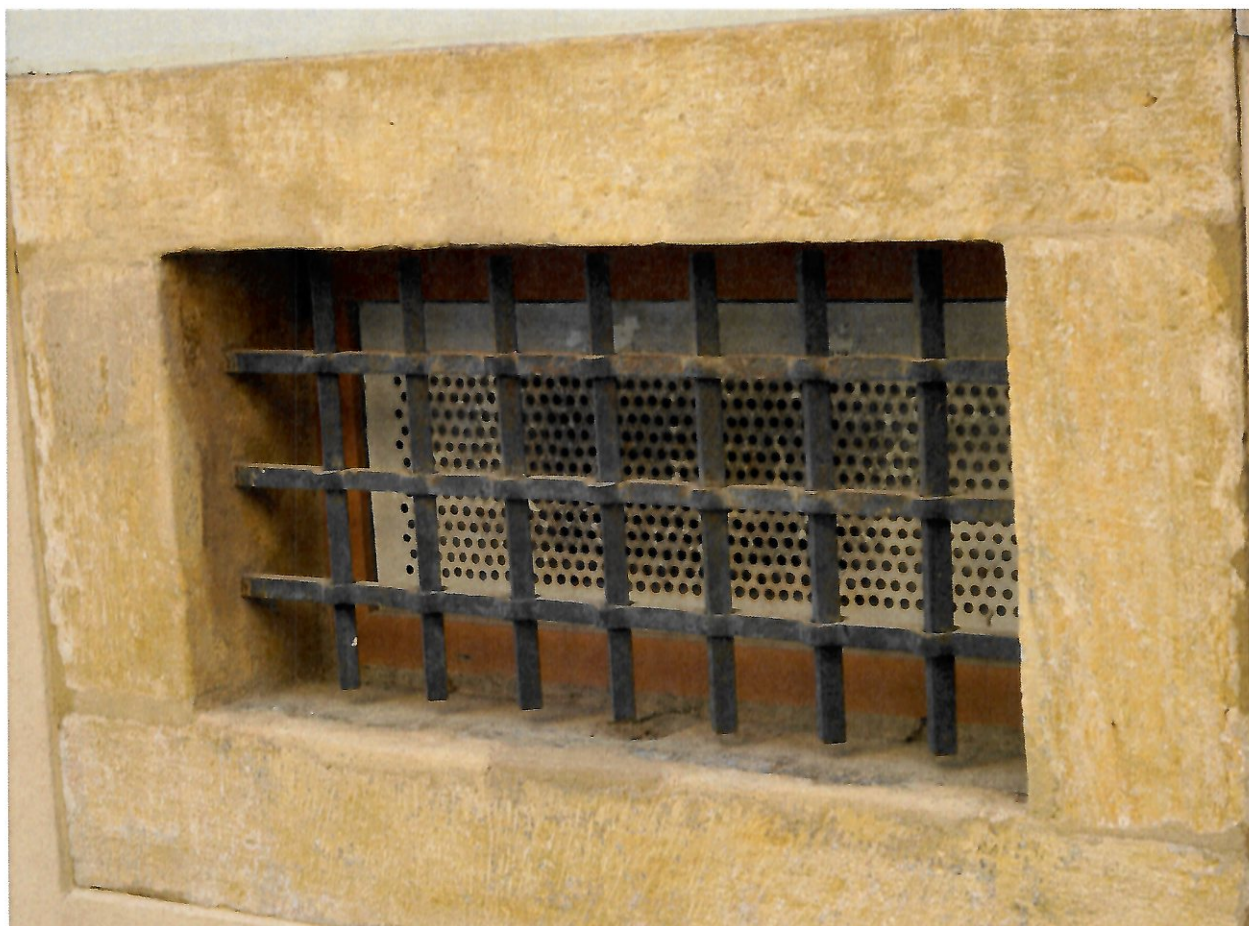
Probíjené mříže sklepních oken:

velikost cca. 440 x 1250 mm

Mříže složená ze tří vodorovných respektive sedmi svislých hranolových, vzájemně probíjených prutů, ukotvených do mohutných pískovcových ostění. Velikost mříže cca 440 x 1250 mm. Mříže chybí (jsou nahrazeny kryty tahokovem) na jižní uliční fasádě (ulice Wurmce Wurmova) a na fasádě západní (ulice Křížkovského).

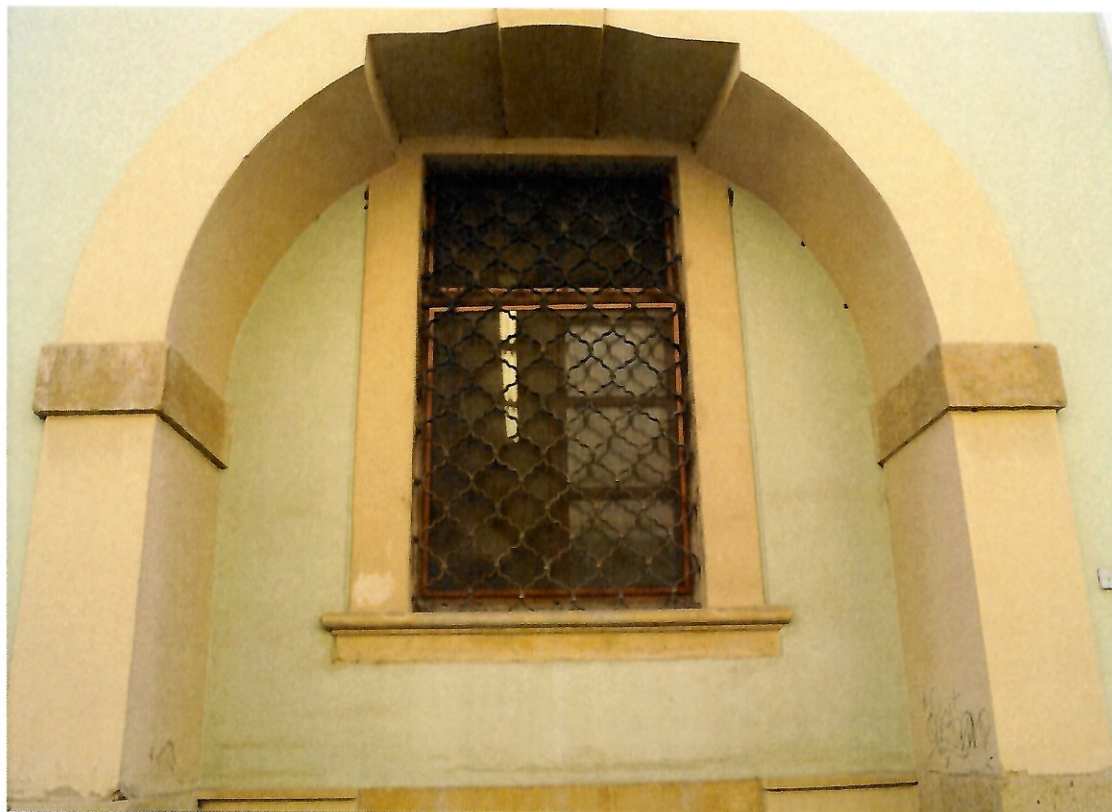
Sponované mříže oken I. NP:

velikost cca. 1350 x 2300 mm

Mříž je zhotovena z vykovaných ocelových plochých prutů obdélníkového profilu. Naohýbané ocelové pruty jsou k sobě upevněny kovanými sponami ve tvaru hraněného C. Výsledný síťový vzor mříže, je typicky barokní.
