**TABULKA PRVKU PSV - ZÁMEČNICKÉ A KOVÁŘSKÉ**  
**ATELIER Polách & Bravenec s r.o. , MAHLEROVA 15, 779 00 OLOMOUČ**

**VYPRACOVAL: Ing.arch. Polách**  
**TEL...: 585225509**

## KOVOVÉ PRVKY:

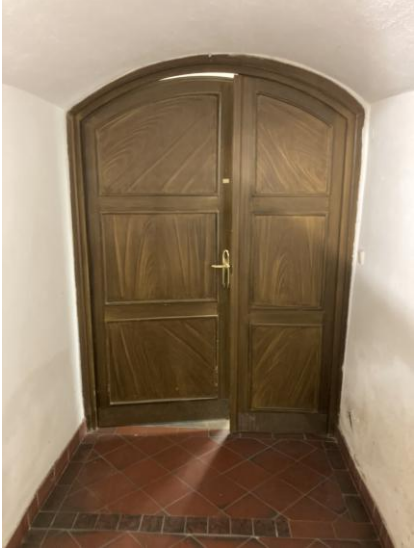
OZN.	TYP	ROZMĚR (mm)	NÁZEV, POPIS A NÁKRES PRVKU	POČET KUSŮ				
				1.PP	1.NP	2..NP	střecha	Celkem
Z10/L  Z10/P	ATYP	1500x1970 <b>UZÁVĚR PO</b>	<p>Repase stávajících dvoukřídlých požárních ocelových kazetových fládrovaných asymetrických dveří do ocelové požární zárubně se segmentovým záklenkem.</p> <ul style="list-style-type: none"> <li>- doplnění mechanických poškození</li> <li>- povrch.úprava- fládrování, barevnost dle stávajících,</li> <li>- seřízení závěsů ,repase kování vč. doplnění el. karetních zámků-kódovaný vstup na zaměstnaneckou kartu,- doplnění požárního vybavení dveří - zpěňovacích pásků, samozavíračů</li> <li>- vč. atestu na kompletní výrobek</li> </ul>

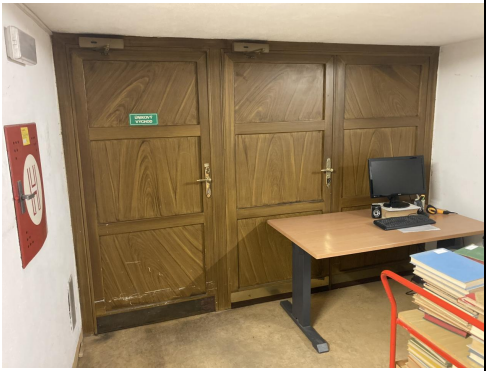
1  1	-	-	-	1  1
Z11/L	ATYP	940+1800 X 2020 <b>UZÁVĚR PO</b>	<p>Repase stávající stěny se sestavou jednokřídlových a dvoukřídlových požárních ocelových kazetových fládrovaných asymetrických dveří do ocelové požární zárubně se pravoúhlým záklenkem.</p> <ul style="list-style-type: none"> <li>- doplnění mechanických poškození</li> <li>- povrch.úprava- fládrování, barevnost dle stávajících,</li> <li>- seřízení závěsů ,repase kování vč. doplnění el. karetních zámků-kódovaný vstup na zaměstnaneckou kartu,- doplnění požárního vybavení dveří - zpěňovacích pásků, samozavíračů</li> <li>- vč. atestu na kompletní výrobek</li> </ul>

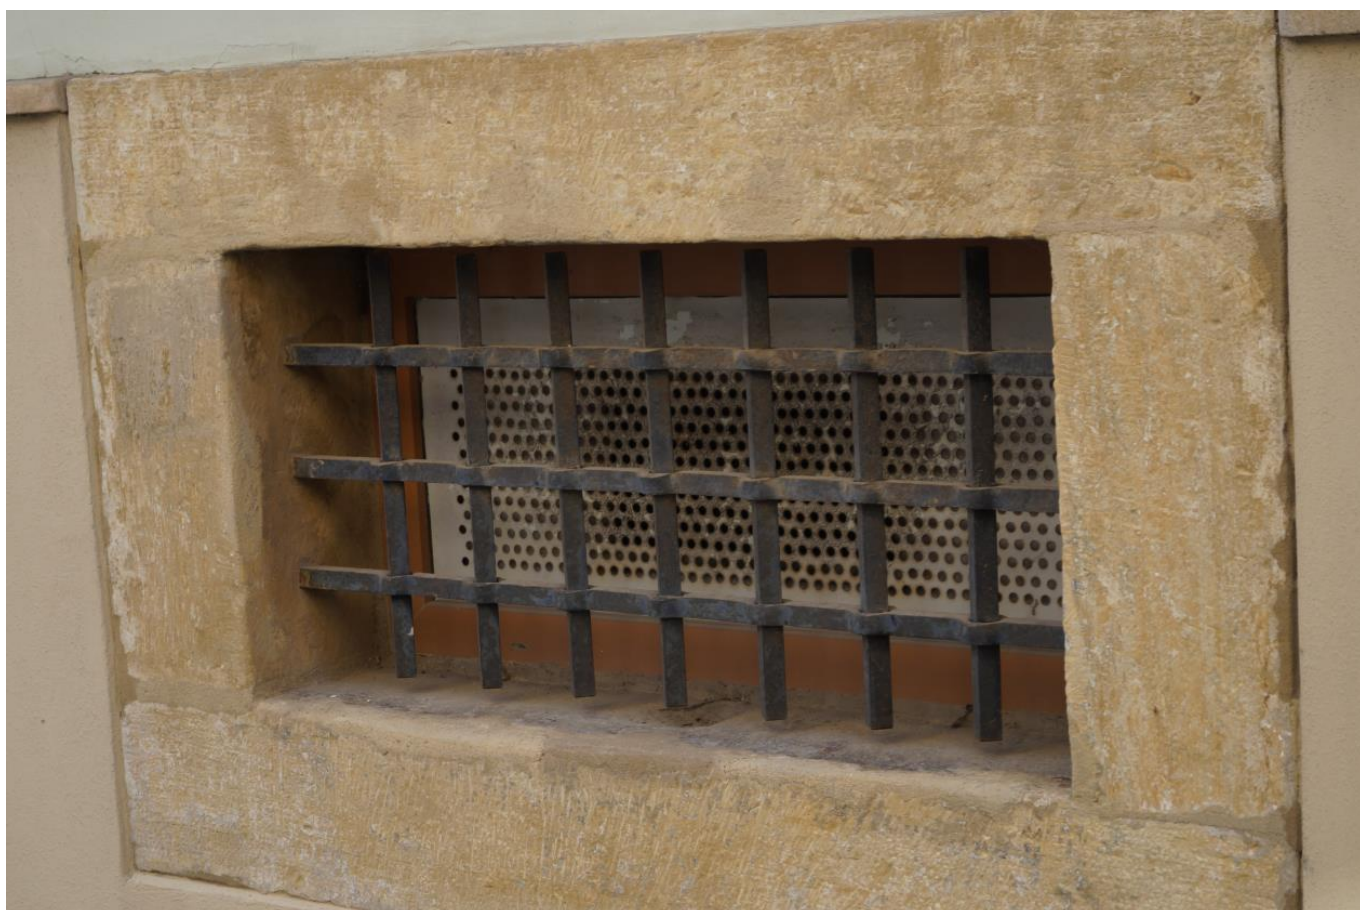
## DETAILY KOVÁŘSKÝCH PRVKŮ Z3

Kovové prvky jsou částečně novodobými replikami barokních probíjených okenních mříží a částečně barokními mřížemi z pásoviny. Jejich stav je poznamenán dlouhodobou neúdržbou, opatřen několika staršími nátěry, jsou patrné stopy koroze, trhliny a statické porušení.

Mříže složená ze tří vodorovných respektive sedmi svislých hranolových, vzájemně probíjených prutů, ukotvených do mohutných pískovcových ostění. Velikost mříže cca 440 x 1250 mm. Mříže chybí (jsou nahrazeny kryty tahokovem) na jižní uliční fasádě (ulice Wurmce Wurmova) a na fasádě západní (ulice Křížkovského).

Restaurování bude prováděno na místě, odborně demontovat jen jednotlivé kusy mříží. Budou provedeny sondy na zjištění jejich polychromie a statické stability památky a stavu jejího poškození, šetření stavu nýtů a šroubů, šetrné otryskání jemným křemičitým pískem, poté ručně. Chemické ošetření, dočištění, žárové zinkování, tmelení a po dohodě se zástupci investora a památkové péče bude rozhodnuto o barvě mříží.

Restaurátorský zásah musí být zaměřen především na:

- důkladnou revizi osazení veškerých mříží oken a sklepních oken
- ponechání mříží in situ
- provedení opálení starých nánosů barev po provedení sond a dohodě o dalším postupu prací se zástupci památkové péče a autorského dozoru
- provedení opískování všech kovových částí
- nezbytné je doplnění mechanických poškození
- šopování (plamen + zinek)
- citlivé barevné sjednocení nátěrem
