PROTOKOL O VLHKOSTNÍM PRŮZKUMU

Objekt č. 53, Přírodovědecká fakulta, UPOL

Protokol o vlhkostním průzkumu: Objektu č. 53, Přírodovědecká fakulta, UPOL

FOTODOKUMENTACE STÁVAJÍCÍHO STAVU ZE DNE 21.12.2017

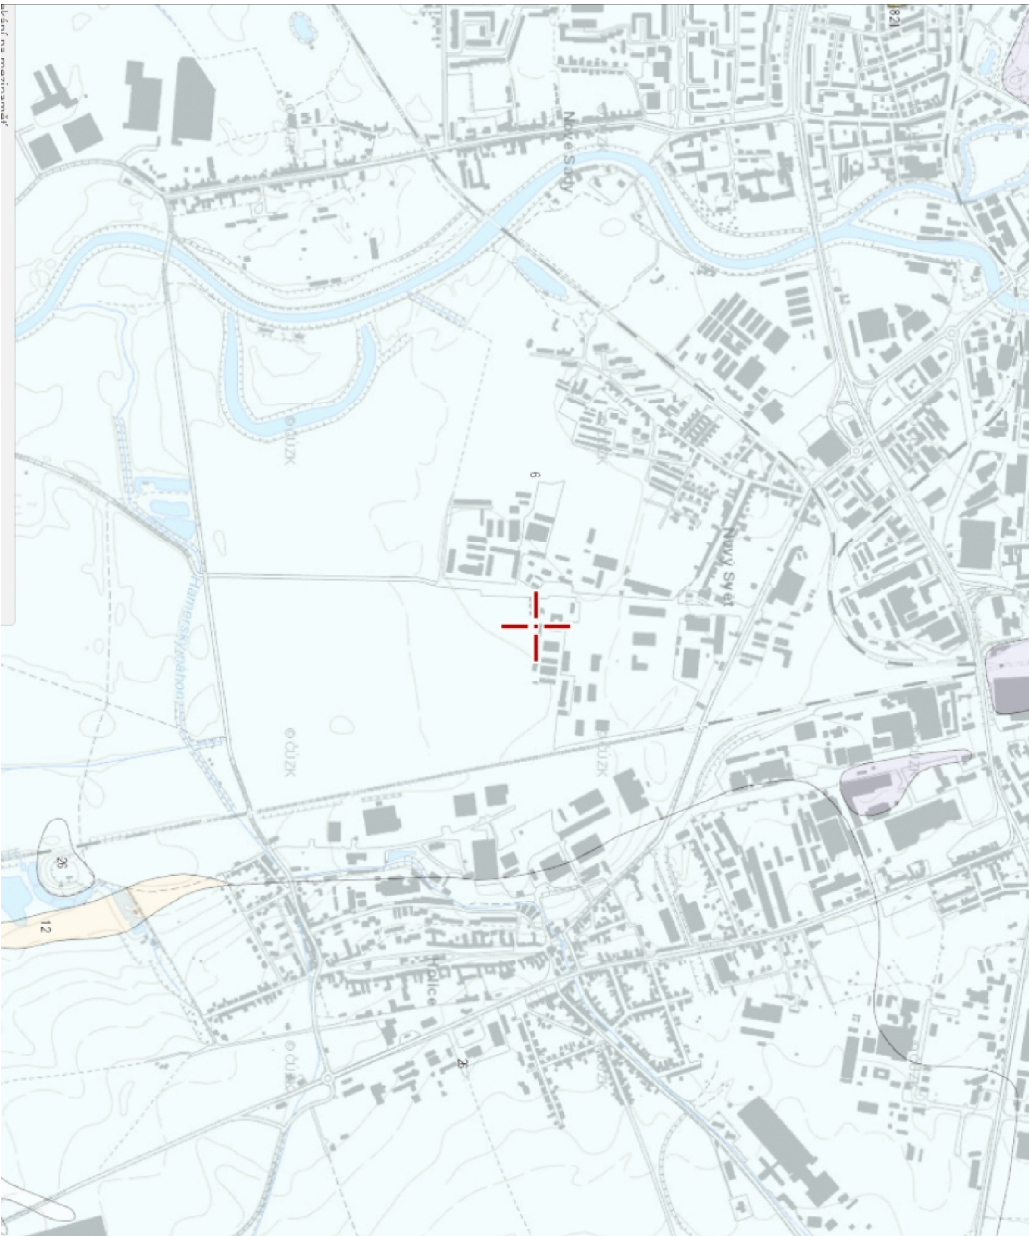
navažka, hadla, výspěk, odval [D: 11]

Erarim: kenzozlun, Olvar: kwarter, Odaleni: hadelen, Herimyr: navažka, hadla, výspěk, odval, Typ hornin: sediment nezpevněný, Minerologické složení: pramenitá, různá, Barva: různá, Soustava: Český masiv - podvrstí Olomoucké magistrality, Odalci: kwarter

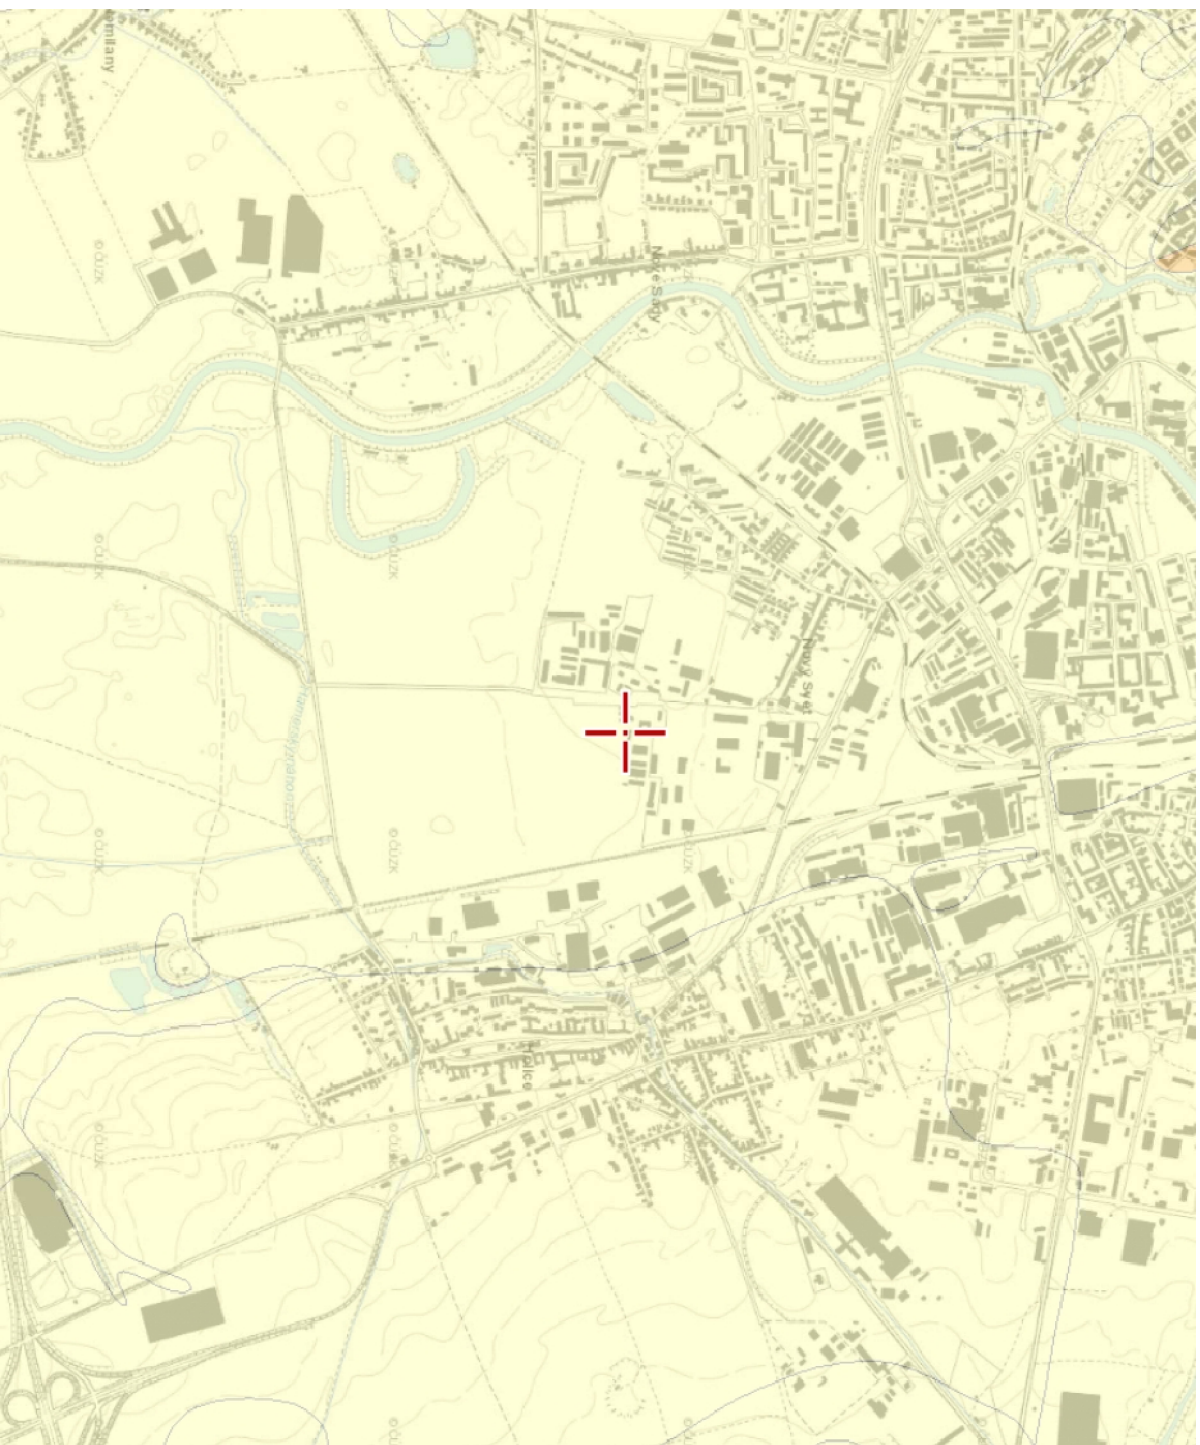
Radonový index 1 : 50 000

- vysoký
- střední
- nízký
- kvartér, hlubší podlaží vysoký
- kvartér, hlubší podlaží střední
- kvartér, hlubší podlaží nízký
- nestanoven

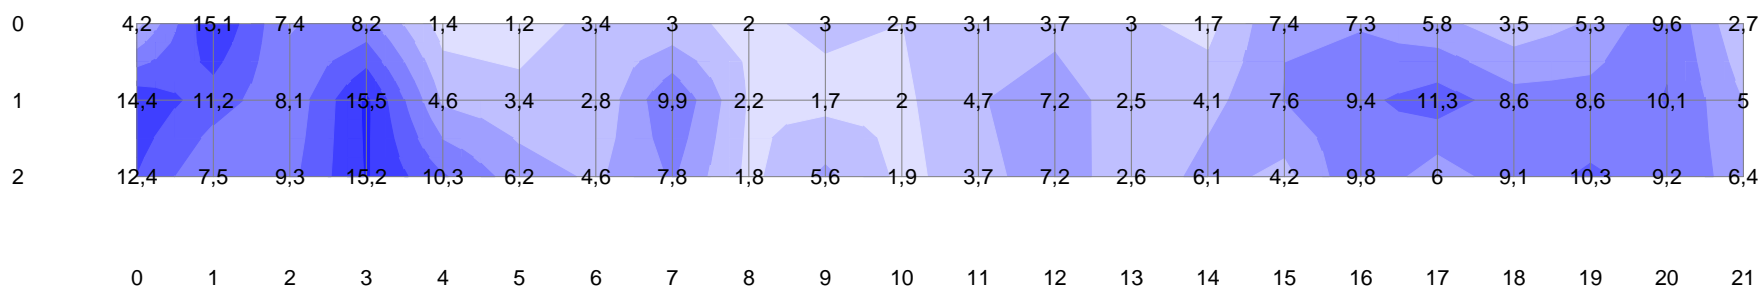
hloubkové měření vlhkosti (do 300 mm) - mauerziegel - MOIST č.2
