KAMENNÉ PRVKY:

KAMENICKÉ DETAILY - FOTODOKUMENTACE

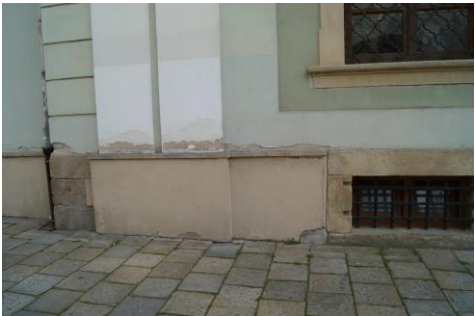
OZN.	TYP	ROZMĚR (mm)	NÁZEV, POPIS A NÁKRES PRVKU	POČET KUSŮ				
				1.PP	1.NP	2..NP	střecha	Celkem
K1	ATYP	650x700	<p>Restaurování - Pískovcové bosované nároží předsazených prvků fasády</p>

<ul style="list-style-type: none"> • Čištění kamenného povrchu od usazených a hrubých nečistot • Odsolení spodních partií • Chemické lokální dočištění černot • Mechanické odstranění dožitých a tvrdých vysrávek • Zprůchodnění krust • Obnova funkčnosti spárování • Biocidní ošetření • Opakované lokální zpevnění korodovaných partií • Výměna armatur za nerezové • Zajištění trhlin nerezovými čepy, injektáž • Nezbytné doplnění mech. poškození a spár minerální směsí • Lokální, lazurní barevná retuš doplněných částí • Hydrofobní ošetření • Povrchová úprava hladkých kamenných vložek 	6	-	-	-	6
K2	ATYP	1650x900 Š.profilu 225	<p>Restaurování - Pískovcové ostění sklepních oken</p>

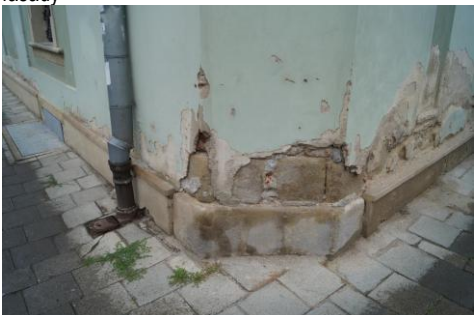
<ul style="list-style-type: none"> • Čištění kamenného povrchu od usazených a hrubých nečistot • Odsolení spodních partií • Chemické lokální dočištění černot • Mechanické odstranění dožitých a tvrdých vysprávek • Zprůchodnění krust • Obnova funkčnosti spárování • Biocidní ošetření • Opakované lokální zpevnění korodovaných partií • Výměna armatur za nerezové • Zajištění trhlin nerezovými čepy, injektáž • Nezbytné doplnění mech. poškození a spár minerální směsí • Lokální, lazurní barevná retuš doplněných částí • Hydrofobní ošetření • Povrchová úprava hladkých kamenných vložek 	-	1	-	-	1
K6	ATYP	3300x400	<p>Restaurování - Pískovcové bosované nároží při levém okraji jižní fasády , a při pravém nároží západní fasády</p>

<ul style="list-style-type: none"> • Čištění kamenného povrchu od usazených a hrubých nečistot • Odsolení spodních partií • Chemické lokální dočištění černot • Mechanické odstranění dožitých a tvrdých vysprávek • Zprůchodnění krust • Obnova funkčnosti spárování • Biocidní ošetření • Opakované lokální zpevnění korodovaných partií • Výměna armatur za nerezové • Zajištění trhlin nerezovými čepy, injektáž • Nezbytné doplnění mech. poškození a spár minerální směsí • Lokální, lazurní barevná retuš doplněných částí • Hydrofobní ošetření • Povrchová úprava hladkých kamenných vložek 	-	1	-	-	1

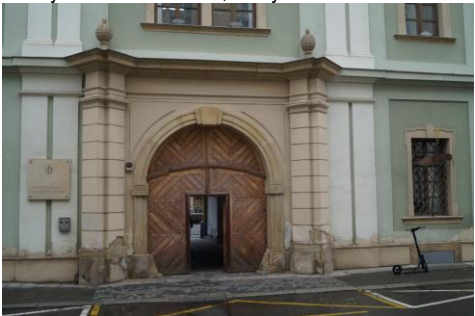
OZN.	TYP	ROZMĚR (mm)	NÁZEV, POPIS A NÁKRES PRVKU	POČET KUSŮ				
				1.PP	1.NP	2..NP	střecha	Celkem
K7	ATYP	6800x5500	<p>Restaurování - Pískovcový vstupní portál západní fasády vč. 2 ks nákolníků, římsy a 2 ks čuček</p>

<ul style="list-style-type: none"> • Čištění kamenného povrchu od usazených a hrubých nečistot • Odsolení spodních partií • Chemické lokální dočištění černot • Mechanické odstranění dožitých a tvrdých vysprávek • Zprůchodnění krust • Obnova funkčnosti spárování • Biocidní ošetření • Opakované lokální zpevnění korodovaných partií • Výměna armatur za nerezové • Zajištění trhlin nerezovými čepy, injektáž • Nezbytné doplnění mech. poškození a spár minerální směsí • Lokální, lazurní barevná retuš doplněných částí • Hydrofobní ošetření • Povrchová úprava hladkých kamenných vložek 	-	1	-	-	1
K8	ATYP	3300x900	<p>Restaurování - Pískovcové bosované nároží při levém okraji západní fasády , a při pravém nároží severní fasády vč. 1 ks nákolníku</p>

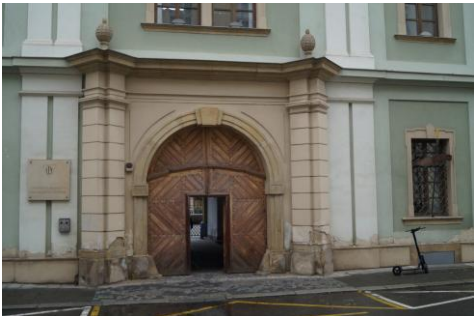
<ul style="list-style-type: none"> • Čištění kamenného povrchu od usazených a hrubých nečistot • Odsolení spodních partií • Chemické lokální dočištění černot • Mechanické odstranění dožitých a tvrdých vysprávek • Zprůchodnění krust • Obnova funkčnosti spárování • Biocidní ošetření • Opakované lokální zpevnění korodovaných partií • Výměna armatur za nerezové • Zajištění trhlin nerezovými čepy, injektáž • Nezbytné doplnění mech. poškození a spár minerální směsí • Lokální, lazurní barevná retuš doplněných částí • Hydrofobní ošetření • Povrchová úprava hladkých kamenných vložek 	-	1	-	-	1
K10	ATYP	950x950	<p>Repase - demontáž, zpětná montáž - pískovcové desky s označením objektu u vstupních portálů</p>
