Zpráva o rizicích pro společnost Univerzita Palackého v Olomouci

Olomouc, 3.11.2025

Ing. Tomáš TRAGAN, Ph.D., MIFireE, IRMCert

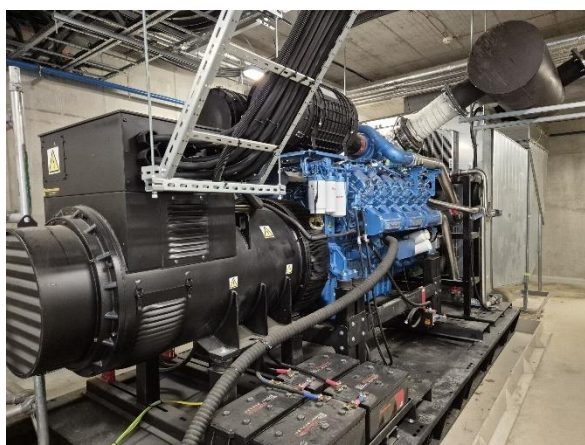
Obrázek 6: Diesel agregát

| Transformátory | | | | |
|---|---|---|---|---|
| 1 600 (předpoklad) | 1 | Suchý | Kiosek u budovy | |

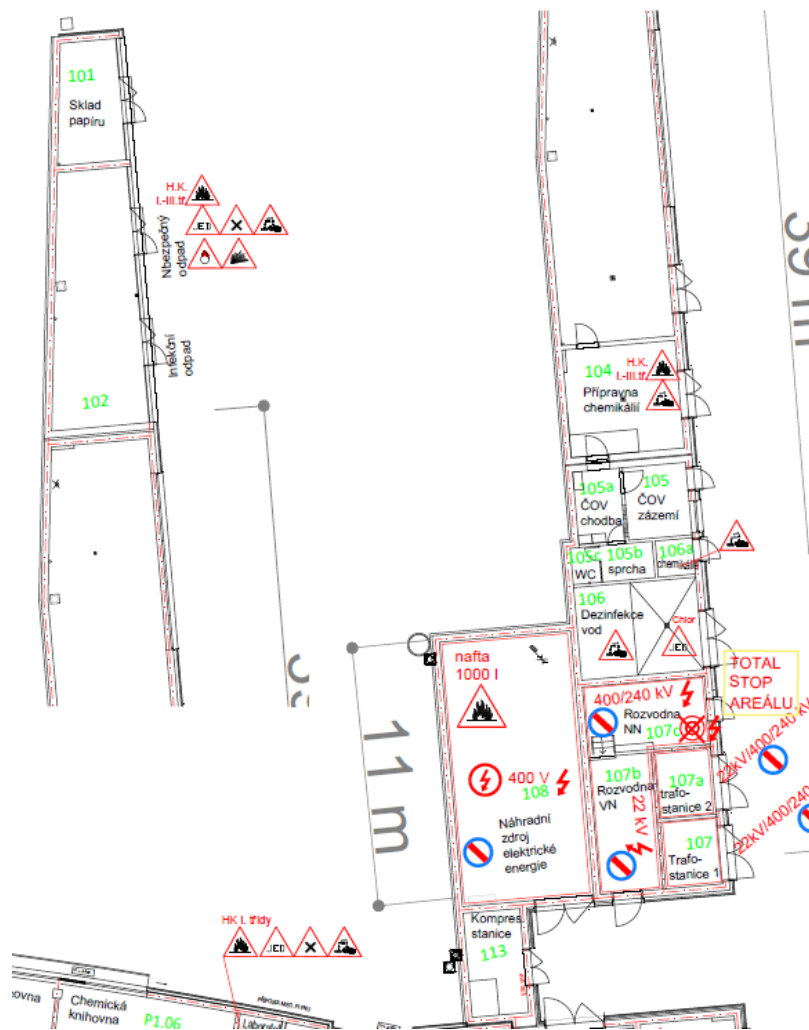
Obrázek 8: Detail objektu SO17

V laboratořích fakulty se nacházejí jak nebezpečné chemické tak také nebezpečný biologický materiál. Používání a uložení výše uvedeného podléhá přísným režimovým opatřením. V objektu SO17 se nachází sklad chemických látek se zásobou cca 2 000 l hořlavých kapalin všech kategorií. Vše je zabezpečeno řádně.
