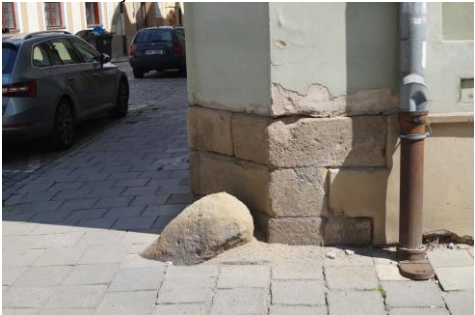
<ul style="list-style-type: none"> • Čištění kamenného povrchu od usazených a hrubých nečistot • Odsolení spodních partií • Chemické lokální dočištění černot • Mechanické odstranění dožitých a tvrdých vysprávek • Zprůchodnění krust • Obnova funkčnosti spárování • Biocidní ošetření • Opakované lokální zpevnění korodovaných partií • Výměna armatur za nerezové • Zajištění trhlin nerezovými čepy, injektáž • Nezbytné doplnění mech. poškození a spár minerální směsí • Lokální, lazurní barevná retuš doplněných částí • Hydrofobní ošetření • Povrchová úprava hladkých kamenných vložek 	-	1	-	-	1
K8	ATYP	3300x900	<p>Restaurování - Pískovcové bosované nároží při levém okraji západní fasády , a při pravém nároží severní fasády vč. 1 ks nákolníku</p>

<ul style="list-style-type: none"> • Čištění kamenného povrchu od usazených a hrubých nečistot • Odsolení spodních partií • Chemické lokální dočištění černot • Mechanické odstranění dožitých a tvrdých vysprávek • Zprůchodnění krust • Obnova funkčnosti spárování • Biocidní ošetření • Opakované lokální zpevnění korodovaných partií • Výměna armatur za nerezové • Zajištění trhlin nerezovými čepy, injektáž • Nezbytné doplnění mech. poškození a spár minerální směsí • Lokální, lazurní barevná retuš doplněných částí • Hydrofobní ošetření • Povrchová úprava hladkých kamenných vložek 	-	1	-	-	1

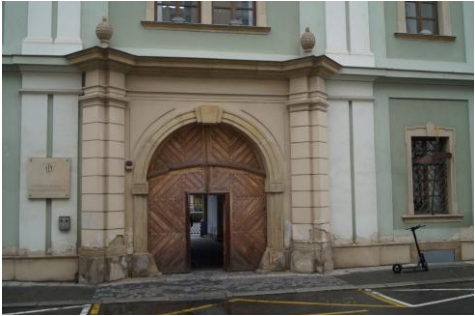
<ul style="list-style-type: none"> • Čištění kamenného povrchu od usazených a hrubých nečistot • Odsolení spodních partií • Chemické lokální dočištění černot • Mechanické odstranění dožitých a tvrdých vysprávek • Zprůchodnění krust • Obnova funkčnosti spárování • Biocidní ošetření • Opakované lokální zpevnění korodovaných partií • Výměna armatur za nerezové • Zajištění trhlin nerezovými čepy, injektáž • Nezbytné doplnění mech. poškození a spár minerální směsí • Lokální, lazurní barevná retuš doplněných částí • Hydrofobní ošetření • Povrchová úprava hladkých kamenných vložek 	-	1	-	-	1
K10	ATYP	950x950	<p>Repase - demontáž, zpětná montáž - pískovcové desky s označením objektu u vstupních portálů</p>
