**Zakázka číslo:  
2016-008142-JaJ**

## **Stavebně-technický průzkum**

**Školní objekt č. 52  
Šlechtitelů  
779 00 Olomouc – Holice**

**Zpracováno v období:  
květen 2016**

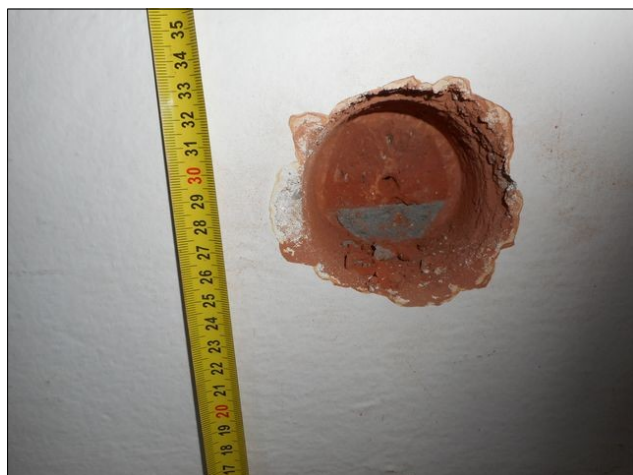
foto /9/ Pohled na sondu S02 na obvodové stěně

Vrstva	Tloušťka [mm]
Vnější březolitová omítka	~ 30
Zdivo z cihel plných pálených	~ 450
Vnitřní omítka	~ 20

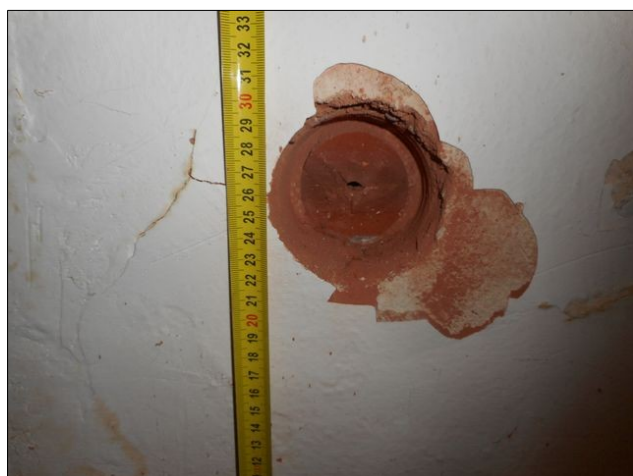
foto /13/ Pohled na sondu S06 na vnitřní nosné stěně

Vrstva	Tloušťka [mm]
Vnitřní omítka	~ 20
Zdivo z cihel plných pálených	~ 290
Vnitřní omítka	~ 20
