## REKTORÁT UNIVERZITY PALACKÉHO

## KŘÍŽKOVSKÉHO 511/8 OPRAVA BALKONU V NÁDVOŘÍ

## TECHNICKÁ ZPRÁVA

UP. v Olomouci Křížkovského č. 8.  
Návrh na renovaci balkónového zábradlí a litinových konzol

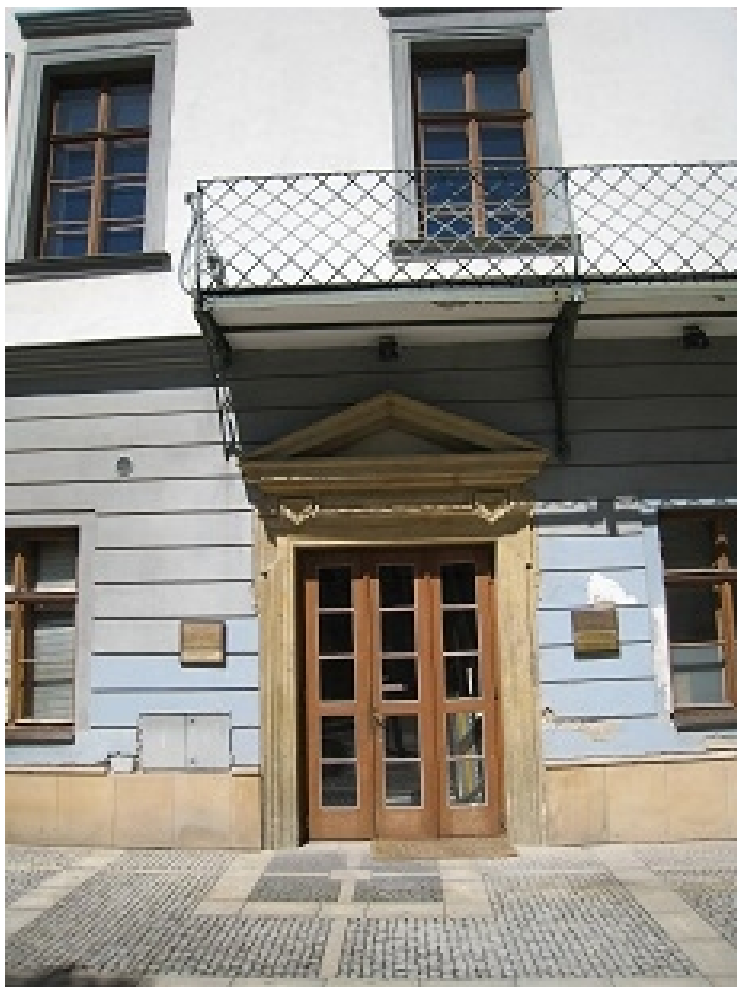
Byla provedena prohlídka jak litinových konzol, tak byl vyhodnocen stav zábradlí. Prohlídku jsme provedli společně s panem Ing. Jiřím Tomečkem. Při podrobnější prohlídce jsem zjistil, že dvanáct hlavic na konzolách je zcela ulomených. Zbylé čtyři jsou rovněž ve velice špatném stavu, a je jen otázka času, kdy se odlomí i tyto. K ulamování, či praskání litinových hlavic dochází ne jen z důvodů nárůstu korozivních produktů v mezerách mezi litinou a kovaným sloupkem, ale i technickému řešení uchycení čtyřhranného sloupku v litinové hlavici. Tento je upevněn jen na jeden šroub ve spodní části hlavice. Při opření člověka o zábradlí a tlaku směrem ven do prostoru, je hlavice příliš zatížená a ve spojení s narostlou korozí dochází k vylamování těchto hlavic. V roce 1973-75 došlo ke stavebním úpravám a k rozšíření balkónu o jedno pole o délce cca 270 cm. Byla vyrobena a zazděna další podpůrná konzola. Tato je vyrobena z I profilu, oblouk je vytvarován z žel. pásu a výplň je z L profilů. Další úpravy proběhly v r. 1992. Při obou těchto stavebních úpravách však nebyly provedeny žádné kvalitní restaurátorské zásahy, nýbrž jen dosti nekvalitní údržbářské opravy. Tyto vedly k zajištění popraskaných litinových hlavic v čele konzol, a to tak, že hlavice byly provrtány, sešroubovány a někde došlo i k pokusu o svaření hlavic s tělem konzoly. Pod těmito hlavicemi je uchyceno kované zábradlí a díky ulomeným hlavicím se nebezpečně nahýbá a vlní. Zábradlí bylo na mnoha místech rovněž neodborně opraveno, jeho výška byla snížena díky zvýšení betonové podlahy na pouhých 85 cm výšky, což je velice nebezpečné a nesplňuje dnešní požadavky.

- \* Bude provedena odborná demontáž jednotlivých polí zábradlí, včetně nosných sloupků.
- \* Nosné sloupky budou na výšku nadstaveny o 25 cm . Ve spodní části pod zábradlím bude volný prostor mezi výplní a podlahou 10 cm. Díky tomu docílíme celkové výšky 110 cm.

- \* Po demontáži zábradlí budou sejmuty veškeré ulomené litinové hlavice. Tyto budou po nezbytných úpravách – repasi, upevněny zpět na své místo. Hlavice se upevní pomocí zapuštěných šroubů. Hlavy šroubů budou zapuštěny tak, aby nevyčnívaly do prostoru. Poté budou zatmeleny a natřeny barvou.

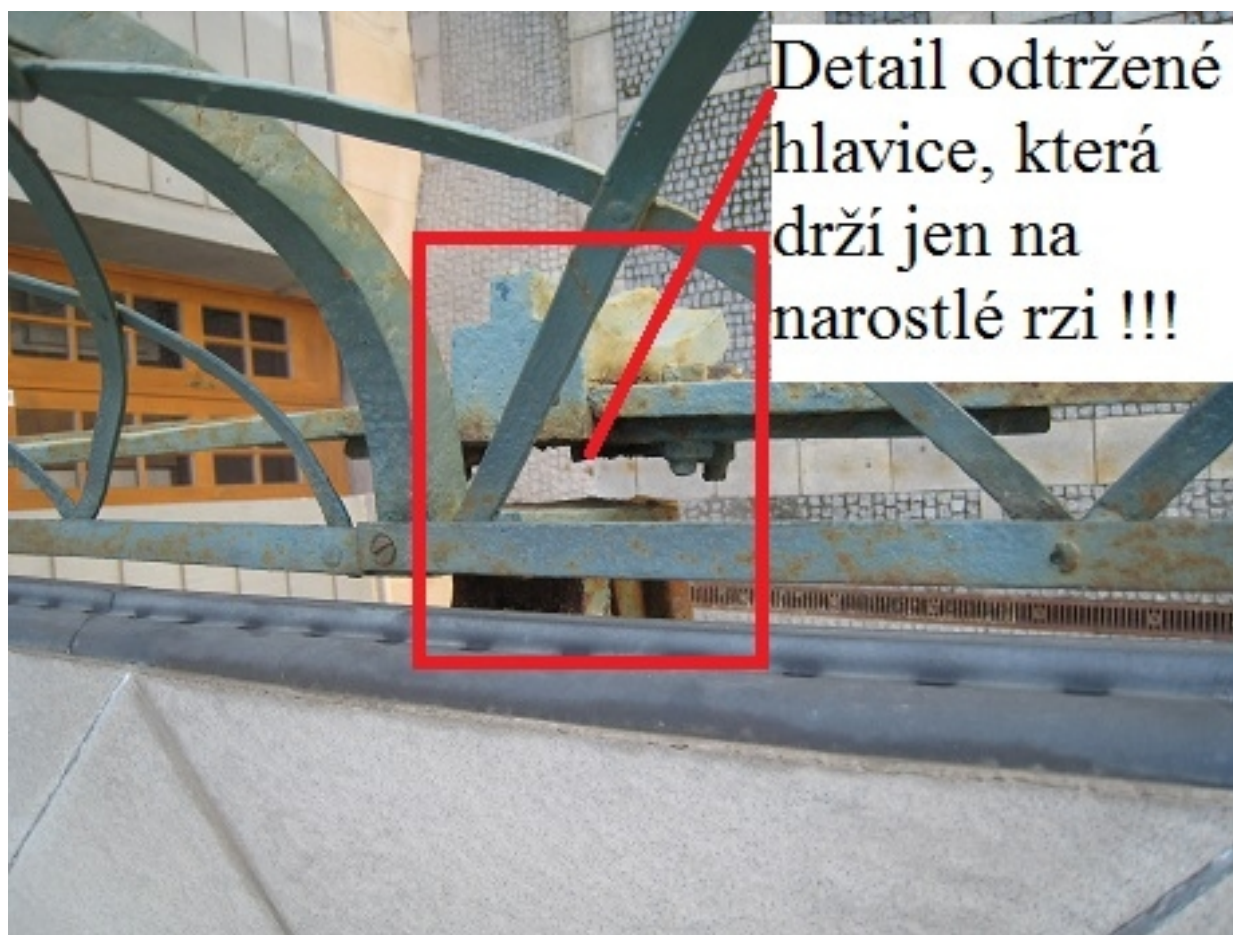
Detail uchycení sloupku  
na šroubu a detail  
odtržené hlavice s  
nosnými pásy podlahy.
