## **Předběžné posouzení budovy Filozofické fakulty UP Olomouc (Tř. Svobody 686/26) z hlediska výskytu zvláště chráněných druhů živočichů**

Na žádost zástupce investora (Ing. Pavel Absolon, FF UP Olomouc) jsme provedli posouzení budovy Filozofické fakulty UP Olomouc (Tř. Svobody 686/26, okres Olomouc, Olomoucký kraj). Posudek je zaměřen na zhodnocení možností hnízdění zvláště chráněného druhu rorýse obecného (*Apus apus*) i dalších druhů synantropních ptáků a přítomnost potenciálních úkrytů kolonií netopýrů. Toto posouzení budovy je požadováno jako podklad pro podání žádosti o dotaci z OPŽP na komplexní revitalizaci objektu. Rekonstrukce posuzované budovy je plánována v průběhu roku 2017 - 18 a bude spočívat zejména v komplexním zlepšení tepelné bilance budovy (zateplením vnitřních prostor a výměnou oken), rekonstrukci střechy/podstřeší a opravě fasády.

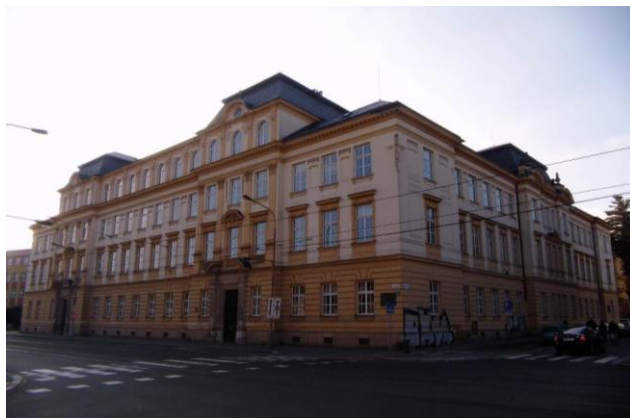
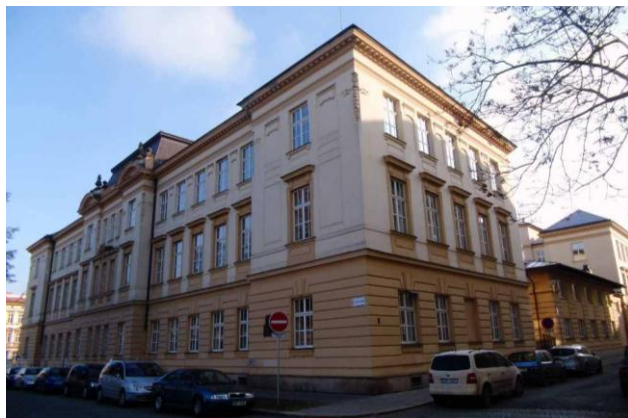
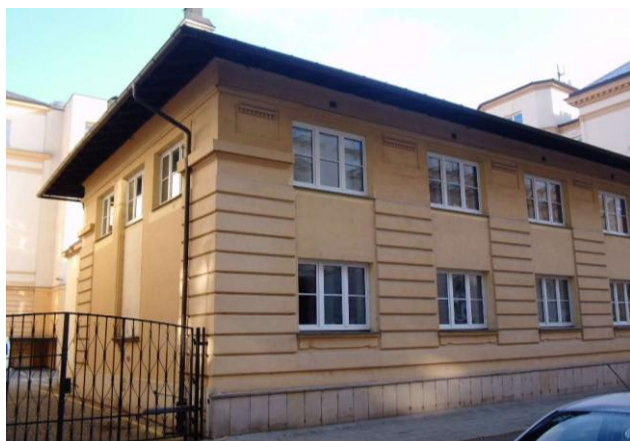
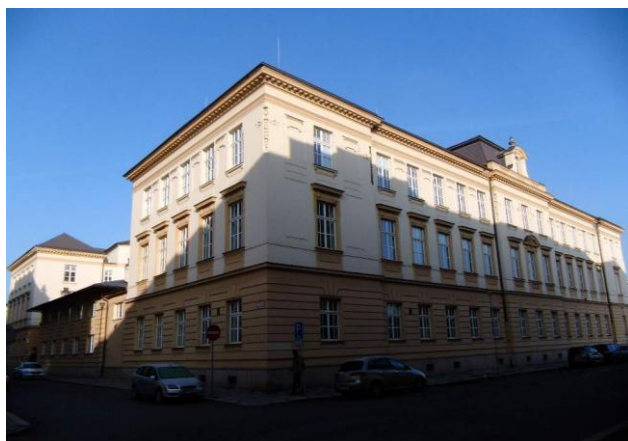
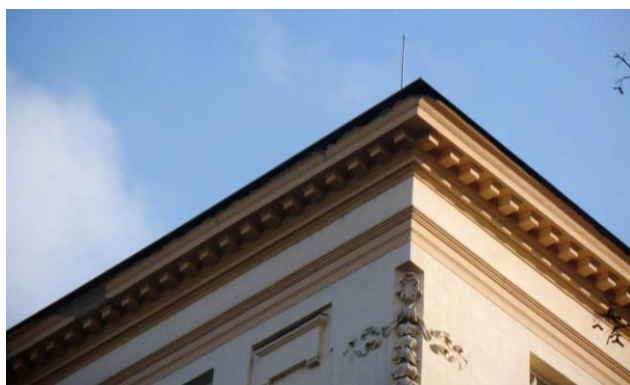
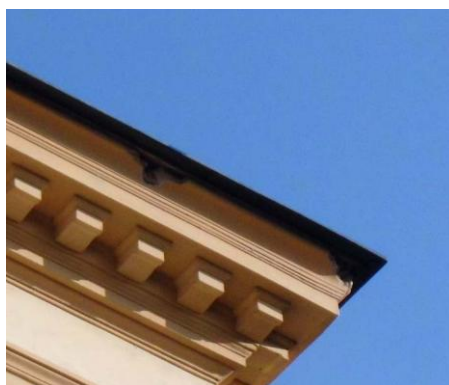
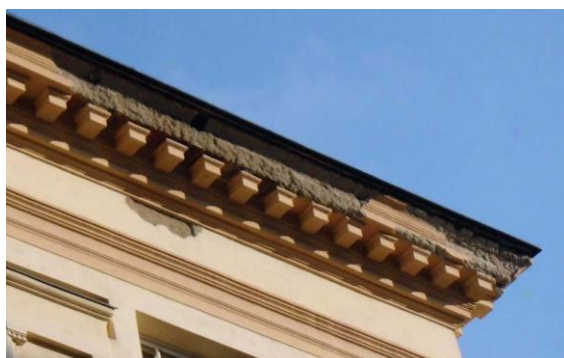
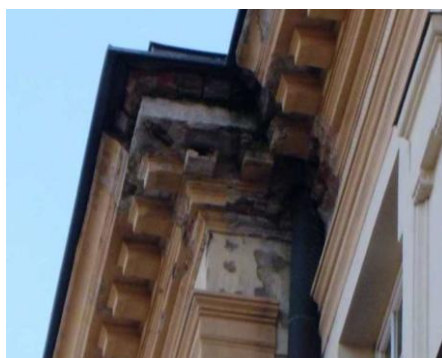
## Fotodokumentace (4. 12. 2016)

**Hnízdění rorýsů je v současném stavu na budově prokázané**, hnízdiště se nachází v kazových prvcích římsy přesahu střechy (viz. Fotodokumentace). Ze zkušenosti autora této zprávy zde hnízdí každoročně okolo 5 – 10-ti párů, nicméně konkrétní místa hnízdění všech párů v daném roce bude nutné upřesnit průzkumem v hnízdní sezóně.

Úkryty netopýrů se na budově mohou nacházet v kazových prvcích fasády, za zapuštěním okapových svodů, za některými ozdobnými prvky, pod oplechováním parapetů a střech i dřevěným podbitím nižší přístavby. Výskyt prostorových druhů v podstřeší je nepravděpodobný (půdní prostory jsou po celé šíři poměrně dost osvětlené střešními okny a světlíky). Za dobu, kdy v této budově sídlila Přírodovědecká fakulta, zde autor zprávy za cca 10 let výskyt těchto druhů nezaznamenal (půdní prostory byly sporadicky využívány jako úložné prostory a experimentální zázemí zejména Katedrou zoologie). Stejně tak významnější využívání podzemních částí budovy netopýry je prakticky vyloučené (prakticky zde není volný přístup) a ani v minulosti nebylo zaznamenáno.

- 2) Stavební práce na vnějších částech budovy a střeše musí probíhat mimo hnízdní období rorýsů (cca květen - konec července). Vzhledem k tomu, že jsou hnízdiště rozmístěna prakticky po celém obvodu římsy přesahu střechy, nebude možné práce ani rozplánovat a je tedy nezbytné dodržet uvedený termín. V hnízdním období je možné provádět úpravy vnitřních částí budovy a práce, nevyžadující stavbu lešení (resp. lešení v tuto dobu nesmí zasahovat nad úroveň posledního-třetího patra, cca 5m pod římsu přesahu střechy).

- 3) Jako vhodné opatření pro zachování hnízdních možností rorýsů i po rekonstrukci doporučujeme po detailnější prohlídce a lokalizaci aktivních hnízdišť vyzdění určených míst v římsě (viz. [www.rorysi.cz](http://www.rorysi.cz), nutno provést přímo na stavbě v součinnosti biologického dozoru). Pokud toto nebude technicky proveditelné, je možné zvážit i instalaci náhradních hnízdních budek z dřevobetonu (např. typ Schwegler 17A), ideálně ze strany dvorního traktu, v dostatečné výšce a mimo okna. V tom případě doporučujeme počítat s instalací v rozsahu min. 12-ti hnízdních komor. Vzhledem k tomu doporučujeme v rozpočtu projektu počítat s částkou cca 20 tis. Kč na provedení těchto opatření (tyto náklady jsou uznatelnou položkou dotace).
