MALBY A OBKLADY - PŮDORYS 7.NP
M1:100

STAVOPROJEKT OLOMOUC a.s.	
STUPEN DOKUMENTACE: DOKUMENTACE PRO PROVÁDĚNÍ STAVBY		ŘEDITEL: RNDr. Lukáš Štátník		MANAŽER PROJEKTU: PaedDr. Zuzana Štátníková	
OBJEDNATEL: Správa kolejí a menz UP, Šmeralova 12, 771 00 Olomouc		HLAVNÍ INŽENÝR PROJEKTU:		VEDOUČÍ PROJEKTANT:	
MÍSTO STAVBY: VŠ kolej UP Olomouc (ř. 17 Listopadu, č.p.1083, 771 00 Olomouc)		ODPOVĚDNÝ PROJEKTANT:		VÝPRACOVAL:	
PARCELA: st. 1364, 9463 a 9462, k.ú. Olomouc-město (710504)		KRAJ: Olomoucký		FORMÁT: 6x44	
ZAKÁZKA: Olomouc, VŠK, tř.17 Listopadu, opravy Olomouc, VŠK, tř.17 Listopadu, nový výťah		ČÁST: MATERIÁLOVÉ A BAREVNÉ ŘEŠENÍ		ČÍSLO VÝKRESU: 14

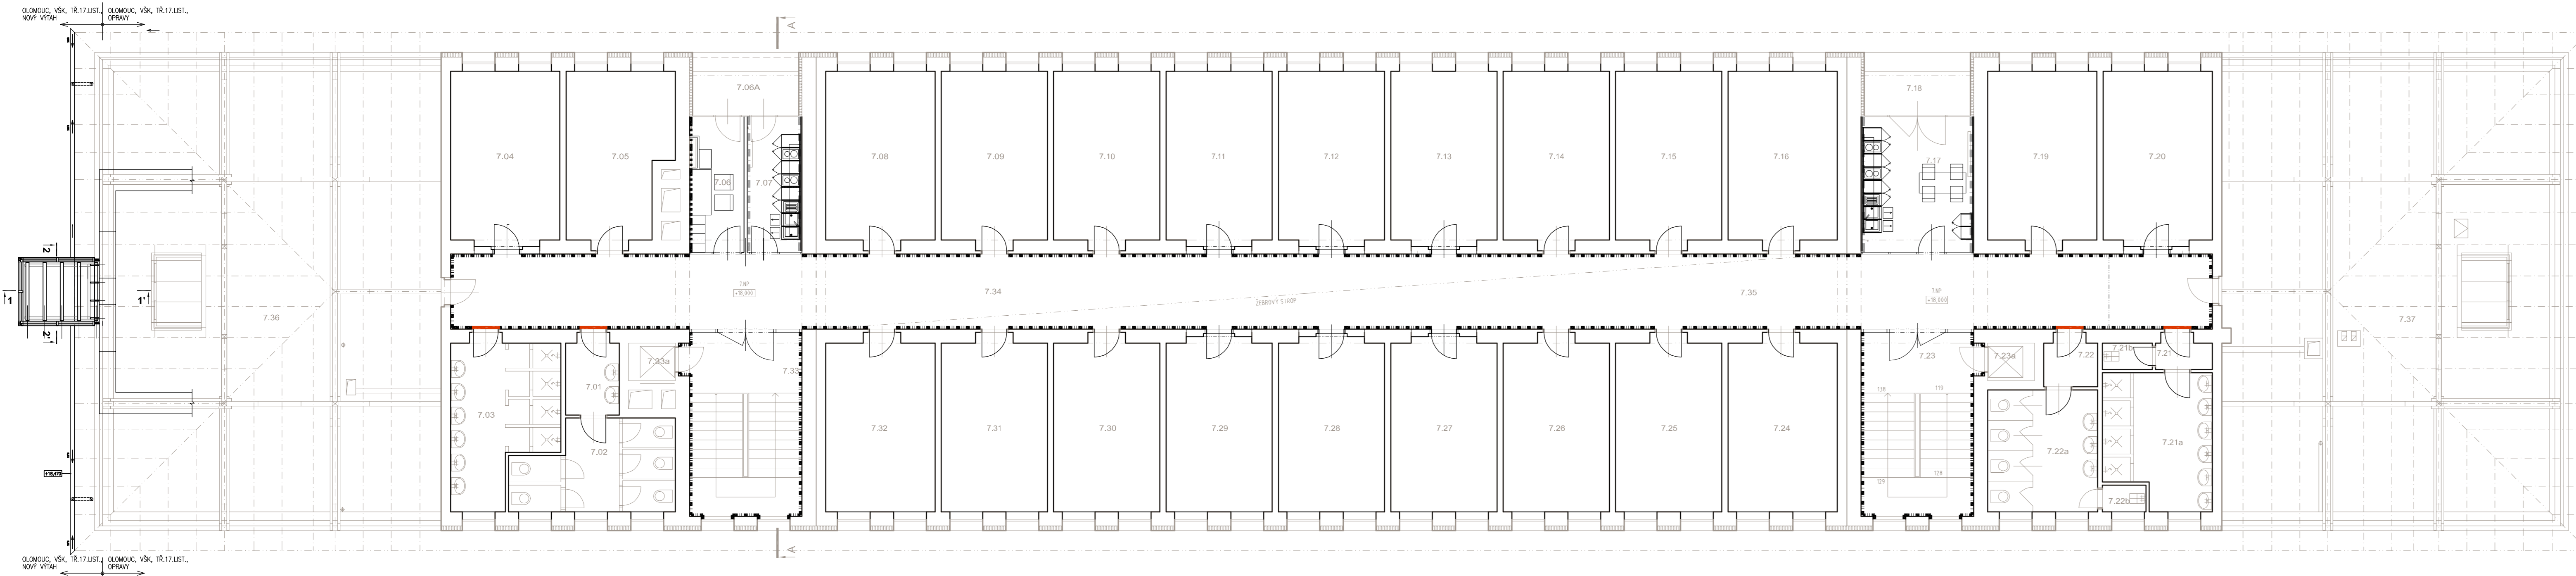
MALBY
(viz popis standardů)

— NA10 - malba červená, výška - po stropní konstrukci (podhled)
použití: chodba 7.NP

— NA11 - malba bílá

NÁTER
(viz popis standardů)

— NA12 - omývatelný plastický nátěr, barva bílá, výška - 2100 mm
použití - chodba 1.NP-7.NP, schodiště

OBKLADY KERAMICKÉ

— K01 - obkládka alutová, výška obkladu 2100mm a 550mm, barva světle šedá, povrch matný, formát 100/100mm (viz popis standardů).
Sparování světle šedou pryskyřičnou spárovací hmotou.
použití - u kuchyňských linek ve všech podlažích
