MALBY A OBKLADY - PŮDORYS 6.NP
M1:100

| STUPEŇ DOKUMENTACE: DOKUMENTACE PRO PROVÁDĚNÍ STAVBY | | ŘEDITEL: RNDr. Lukáš Štastný | MANAŽER PROJEKTU: PaedDr. Zojka Štastná |
| ZAKÁZKA: Olomouc, VŠK, tř.17 Listopadu, opravy Olomouc, VŠK, tř.17 Listopadu, nový výtah | | | |
| ČÁST: MATERIÁLOVÉ A BAREVNÉ ŘEŠENÍ | ČÍSLO VÝKRESU: b16 | 13 | |

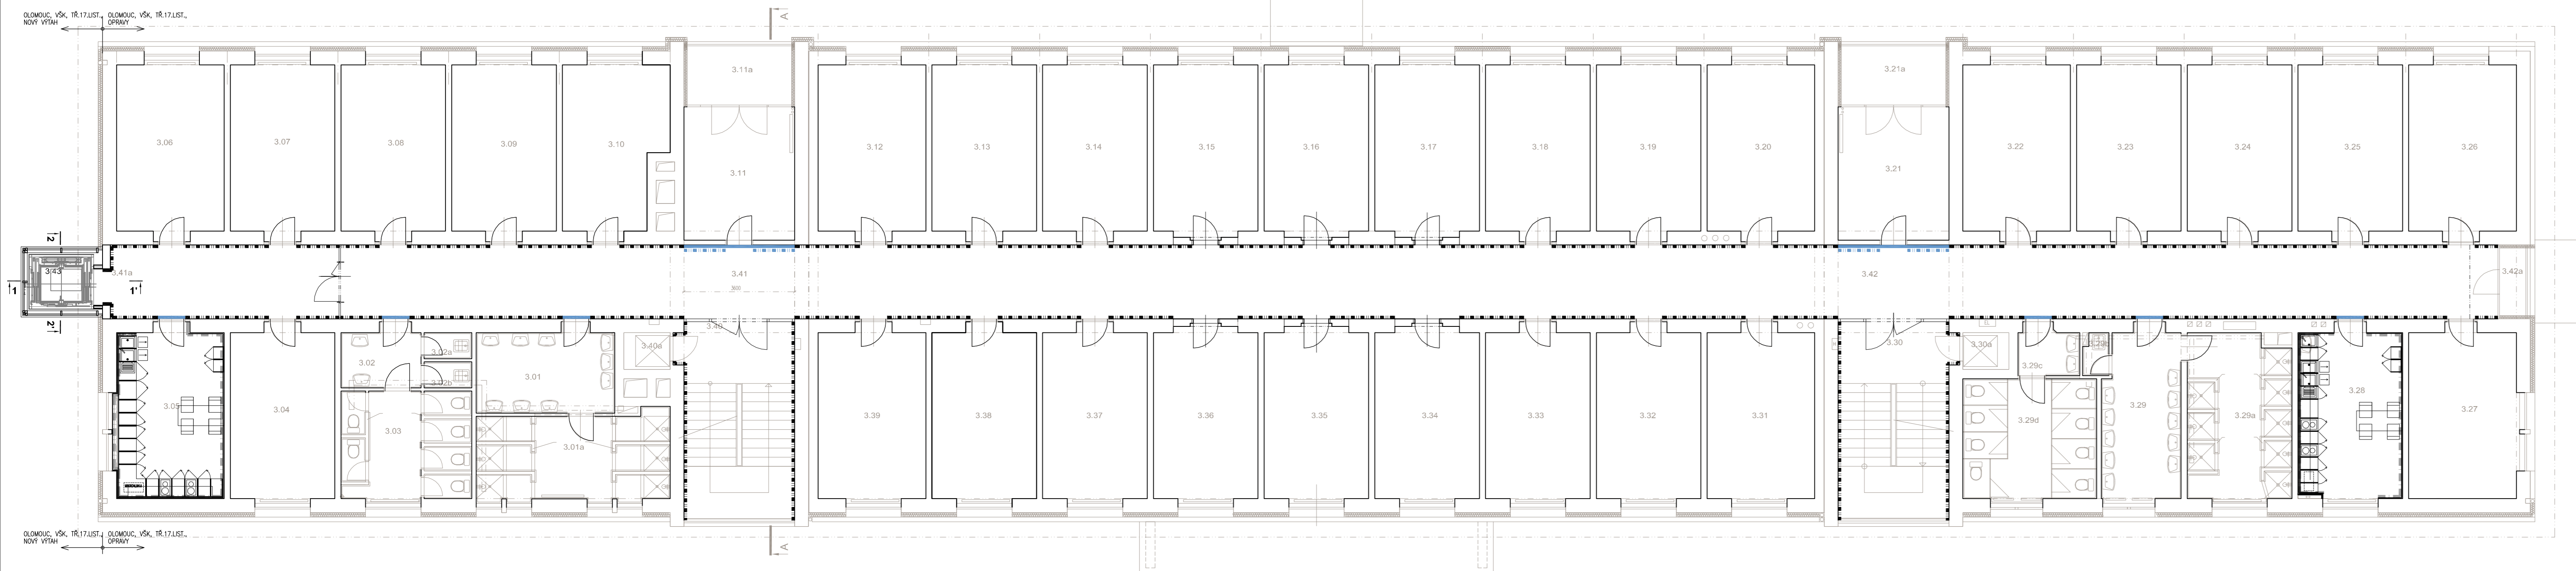
- NA9 - malba modrá, výška - po stropní konstrukci (podhled)

použít - chodba 6.NP

- NA12 - omývatelný plastický náter, barva bílá, výška - 2100 mm

použít - chodba 1.NP-7.NP, schodiště

- NA17 - omývatelný plastický náter, barva modrá, výška - 2100 mm

- K01 - obkládačka šmiru, výška obkladu 2100mm a 550mm, barva světle šedá,

povrch matný, formát 100x100mm (viz popis standardů)

Spárování světlou pryskyřičnou spárovací hmotou.

použít - u kuchyňských linek ve všech podlažích
