PODLAHY - PŮDORYS 1.NP
M1:100

ZAKÁZKA: Olomouc, VŠK, tř. 17 Listopadu, nová výťah

ČÁST: MATERIÁLOVÉ A BAREVNÉ ŘEŠENÍ

VÝKRES: PODLAHY - PŮDORYS 1.NP

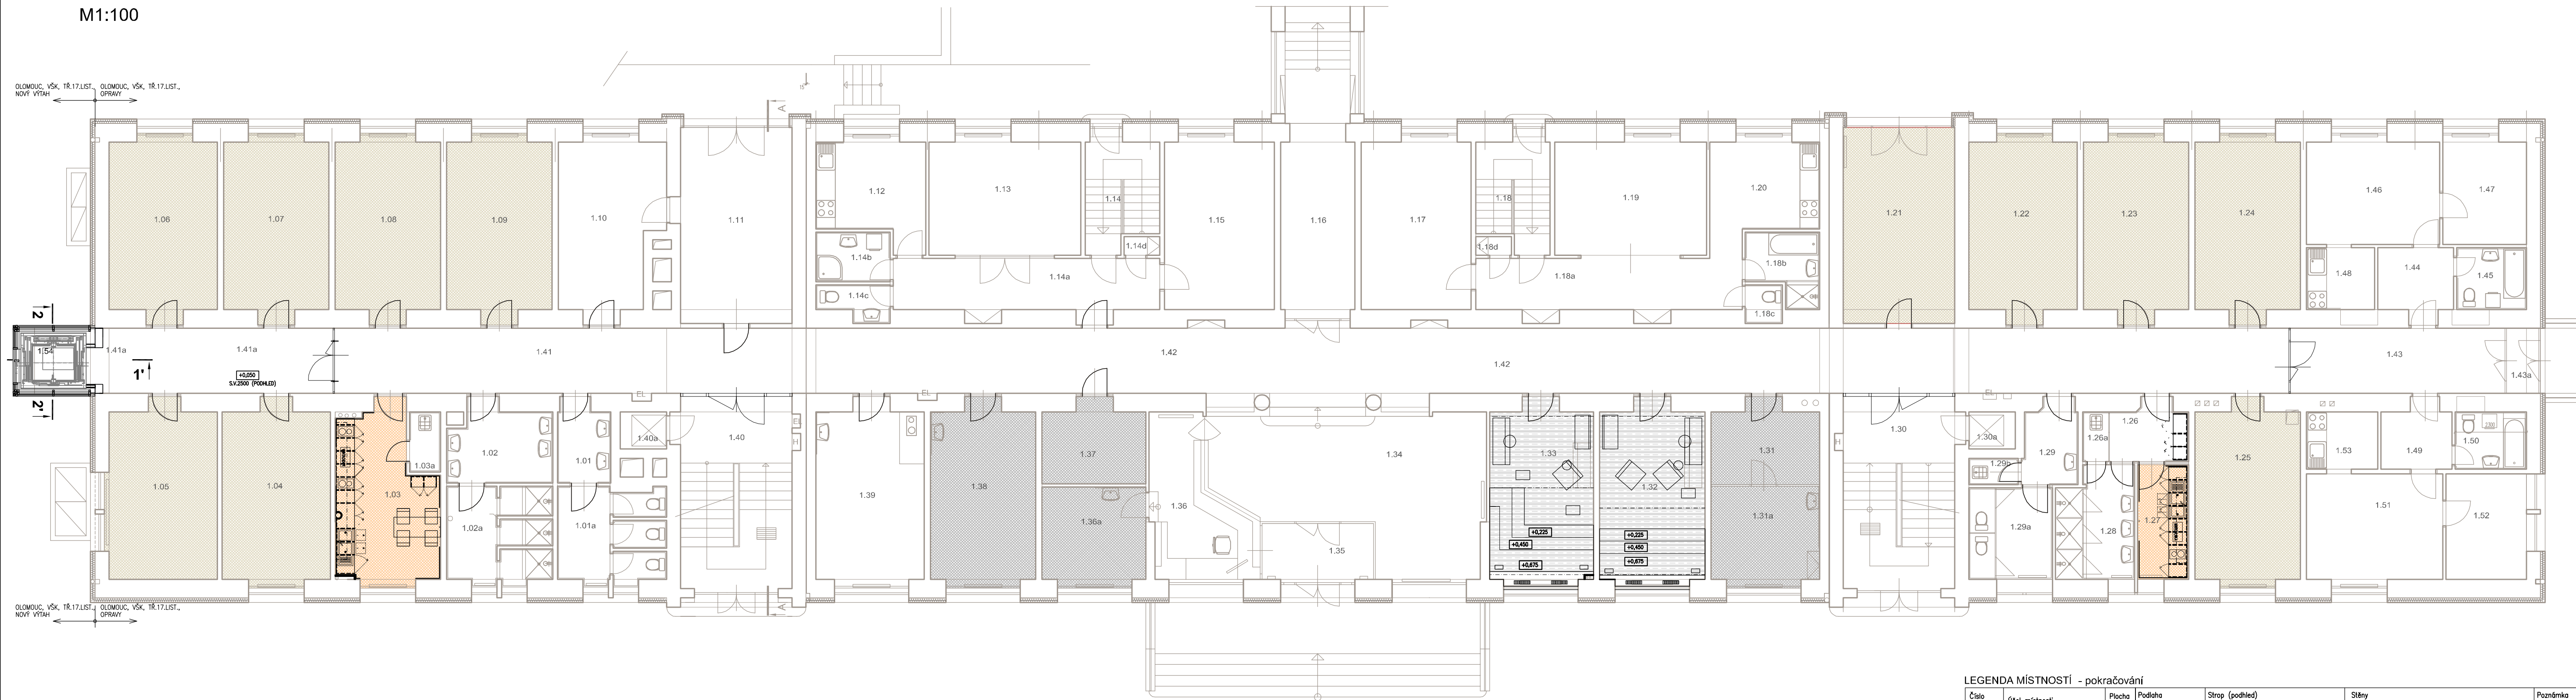
- PL1 - homogenní krytina s povrchovou úpravou IQ, barva světlé šedé (Concrete Light-Grey) (viz popis standardu) použití - šatna, zázemí, sklad, chodba 1.NP-7.NP

- PL2 - homogenní krytina s povrchovou úpravou IQ, barva žluto-šedá (Yellow-Beige) (viz popis standardu) použití - pokoje 1.NP-7.NP
- PL3 - homogenní krytina s povrchovou úpravou IQ, barva žluto-oranžová (Yellow-Orange) (viz popis standardu) použití - kuchyně 1.NP

- PL11a - zářezový koberec, barva světlé šedé s černými vzory (viz popis standardu) použití - hudebny 1.NP
- PL11b - zářezový koberec, barva šedá s černými vzory (viz popis standardu) použití - TV místnost 2.NP
