PODLAHY - PŮDORYS 6.NP
M1:100

-	-	31-174/341	
MÍSTO STAVBY:	VŠ koleje UP Olomouc Šmerálova č.p.1083, 771 00 Olomouc	ODPOVĚDNÝ PROJEKTANT:	VYPRACOVAL:	DATUM:	
		Ing. Yvonna Hovpová	Ing. Monika Knapová	10/2019	
PARCELA:	st.1394, 94/63 a 94/62 k.ú. Olomouc-město (710504)			FORMAT:	A4
KRAJ:	Olomoucký			MĚŘÍTKO:	1:100
ZÁKAZKA: Olomouc, VŠK, tř.17 Listopadu, opravy Olomouc, VŠK, tř.17 Listopadu, nový výťah					
ČAST:	MATERIÁLOVÉ A BAREVNÉ ŘEŠENÍ			ČAST:	b16
VÝKRES:	PODLAHY - PŮDORYS 6.NP			ČÍSLO VÝKRESU:	06

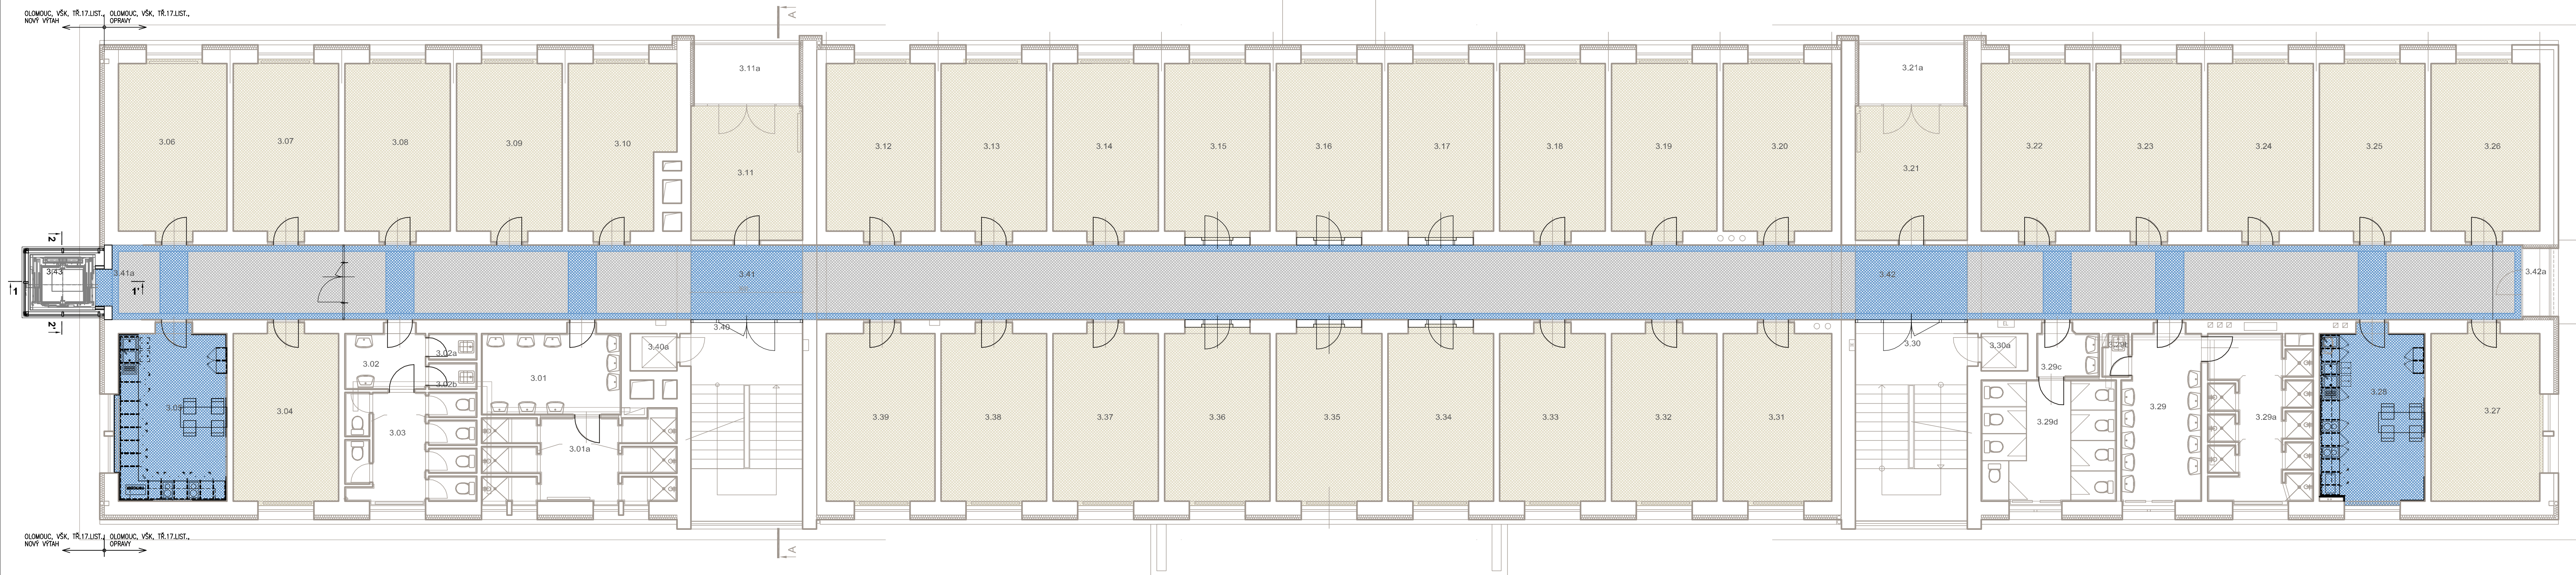
| | - PL8 - homogenní kytlina s povrchovou úpravou IQ, barva modrá (Blue) (viz popis standardu)

použití - chodba, kuchyňka 6.NP |
