**TABULKA PRVKU PSV - TRUHLÁŘSKÉ PRVKY**  
**ATELIER Polách & Bravenec s r.o. , MAHLEROVA 15, 779 00 OLOMOUC**

## **TRUHLÁŘSKÉ PRVKY:**

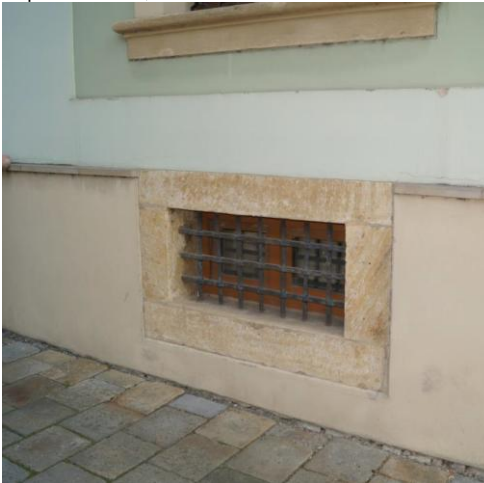
OZN.	TYP	ROZMĚR (mm)	NÁZEV, POPIS A NÁKRES PRVKU	POČET KUSŮ				
				1.PP	1.NP	2..NP	střecha	Celkem
T1.1	ATYP	1250x440	<p>Repase stávajících dřevěných euro sklepních oken, dvoukřídlých ,sklopných, do pískovcového ostění, s předsazenou kovanou mříží.</p> <p>zásah musí být zaměřen především na:</p> <ul style="list-style-type: none"> <li>• důkladnou revizi osazení veškerých sklepních oken,</li> <li>• provedení odstranění poškozených nánosů barev po provedení sond a dohodě o dalším postupu prací se zástupci památkové péče a autorského dozoru</li> <li>• nezbytné je odborné doplnění mechanických poškození</li> <li>• citlivé barevné sjednocení nátěrem u kování</li> </ul> <p>Nová povrchová úprava - tmavě hnědá - odstín dle stávajících , seřízení závěsů</p> <p>Repase kování , vč. ovládacího mechanismu</p>

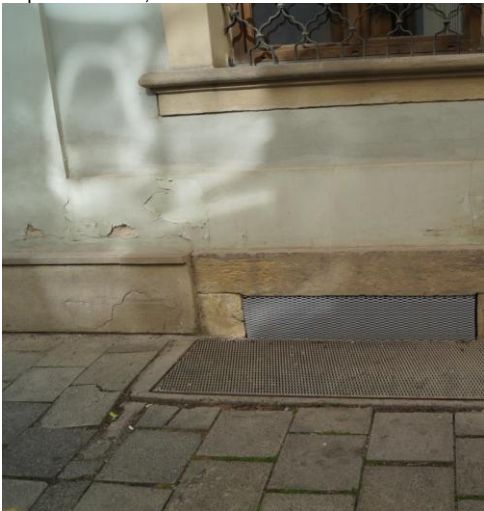
4	-	-	-	4
T1.2	ATYP	1250x440	<p>Repase stávajících dřevěných euro sklepních oken, dvoukřídlých ,sklopných, do pískovcového ostění, s předsazenou mříží z tahokovu.</p> <p>zásah musí být zaměřen především na:</p> <ul style="list-style-type: none"> <li>• důkladnou revizi osazení veškerých sklepních oken,</li> <li>• provedení odstranění poškozených nánosů barev po provedení sond a dohodě o dalším postupu prací se zástupci památkové péče a autorského dozoru</li> <li>• nezbytné je odborné doplnění mechanických poškození</li> <li>• citlivé barevné sjednocení nátěrem u kování</li> </ul> <p>Nová povrchová úprava - tmavě hnědá - odstín dle stávajících , seřízení závěsů</p> <p>Repase kování , vč. ovládacího mechanismu</p>

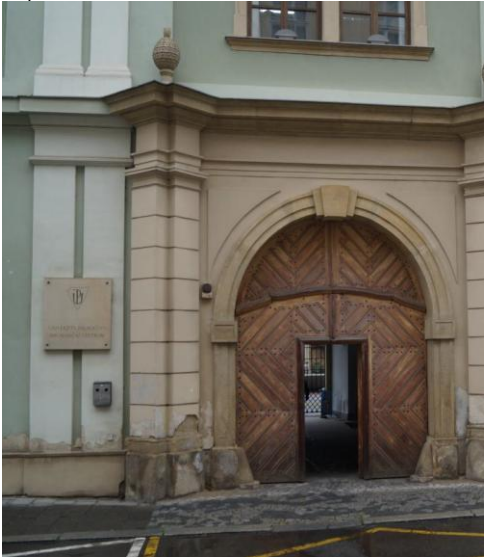
OZN.	TYP	ROZMĚR (mm)	NÁZEV, POPIS A NÁKRES PRVKU	POČET KUSŮ				
				1.PP	1.NP	2..NP	střecha	Celkem
T5.4	ATYP	3150x4200	<p>Repase stávajících dřevěných masivních dvoukřídlých dubových vrat se středovým vstupem zásah musí být zaměřen především na:</p> <ul style="list-style-type: none"> <li>• důkladnou revizi osazení veškerých vrat</li> <li>• provedení odstranění poškozených nánosů barev po provedení sond a dohodě o dalším postupu prací se zástupci památkové péče a autorského dozoru</li> <li>• nezbytné je odborné doplnění mechanických poškození</li> <li>• citlivé barevné sjednocení nátěrem u kování</li> </ul> <p>Nová povrchová úprava - lazura dub - odstín dle stávajících , seřízení závěsů  Repase kování.</p>

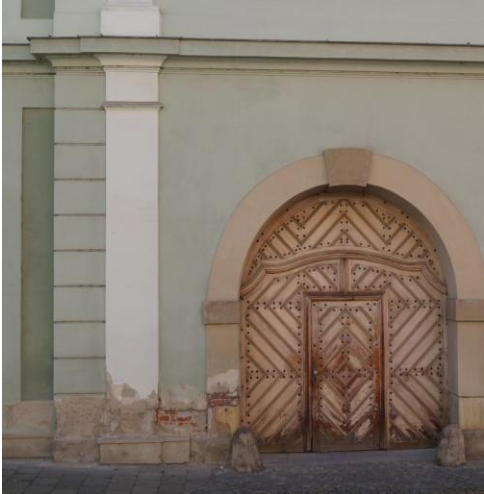
-	1	-	-	1
T5.5	ATYP	3150x3700	<p>Repase stávajících dřevěných masivních dvoukřídlých dubových vrat se středovým vstupem zásah musí být zaměřen především na:</p> <ul style="list-style-type: none"> <li>• důkladnou revizi osazení veškerých vrat</li> <li>• provedení odstranění poškozených nánosů barev po provedení sond a dohodě o dalším postupu prací se zástupci památkové péče a autorského dozoru</li> <li>• nezbytné je odborné doplnění mechanických poškození</li> <li>• citlivé barevné sjednocení nátěrem u kování</li> </ul> <p>Nová povrchová úprava - lazura dub - odstín dle stávajících , seřízení závěsů  Repase kování.</p>

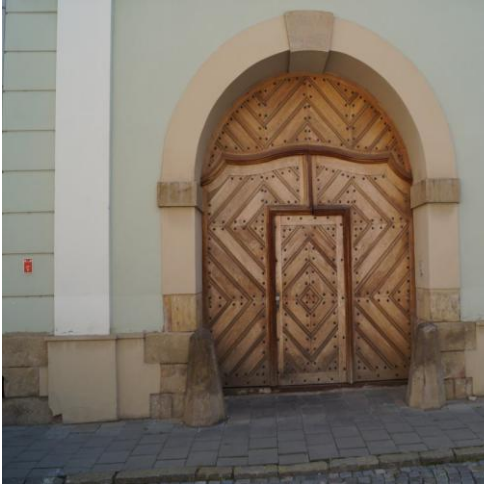
OZN.	TYP	ROZMĚR (mm)	NÁZEV, POPIS A NÁKRES PRVKU	POČET KUSŮ				
				1.PP	1.NP	2..NP	střecha	Celkem
T5.6	ATYP	3150x3700	<p>Repase stávajících dřevěných masivních dvoukřídlých dubových vrat se středovým vstupem zásah musí být zaměřen především na:</p> <ul style="list-style-type: none"> <li>• důkladnou revizi osazení veškerých vrat</li> <li>• provedení odstranění poškozených nánosů barev po provedení sond a dohodě o dalším postupu prací se zástupci památkové péče a autorského dozoru</li> <li>• nezbytné je odborné doplnění mechanických poškození</li> <li>• citlivé barevné sjednocení nátěrem u kování</li> </ul> <p>Nová povrchová úprava - lazura dub - odstín dle stávajících , seřízení závěsů</p> <p>Repase kování.</p>

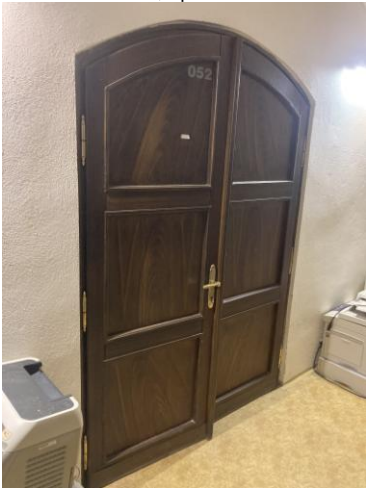
OZN.	TYP	ROZMĚR (mm)	NÁZEV, POPIS A NÁKRES PRVKU	POČET KUSŮ				
				1.PP	1.NP	2..NP	střecha	Celkem
T10/L	ATYP	1500 x 1970-2200	<p>Repase stávajících dřevěných masivních dvoukřídlých fládrovaných kazetových dveří se segmentovým záklenkem.</p> <p>Demontáž + zpětná montáž po repasi, demontáž stávající dřevěné obložkové zárubně, D+M nové dřevěné obložkové zárubně do zděné přičky.</p> <p>zásah musí být zaměřen především na:</p> <ul style="list-style-type: none"> <li>- provedení odstranění poškozených nánosů barev po provedení sond a dohodě o dalším postupu prací se zástupci památkové péče a autorského dozoru</li> <li>- doplnění mechanických poškození</li> <li>- povrchová úprava - fládrování, barevnost dle stávajících,</li> <li>- seřízení závěsů ,repase kování.</li> </ul>

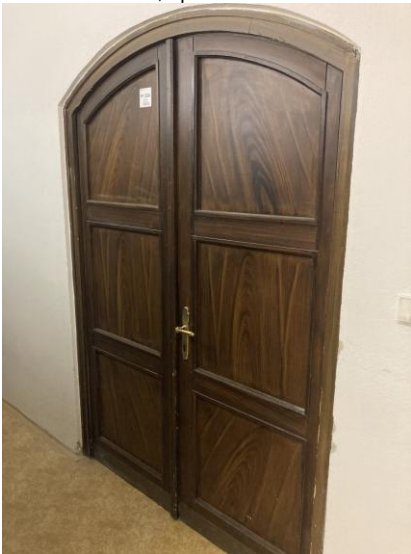
1	-	-	-	1
T11/L	ATYP	1500 x 1970-2200	<p>Repase stávajících dřevěných masivních dvoukřídlých fládrovaných kazetových dveří se segmentovým záklenkem.</p> <p>Demontáž + zpětná montáž po repasi, demontáž stávající dřevěné obložkové zárubně, D+M nové dřevěné obložkové zárubně do zděné přičky.</p> <p>zásah musí být zaměřen především na:</p> <ul style="list-style-type: none"> <li>- provedení odstranění poškozených nánosů barev po provedení sond a dohodě o dalším postupu prací se zástupci památkové péče a autorského dozoru</li> <li>- doplnění mechanických poškození</li> <li>- povrchová úprava - fládrování, barevnost dle stávajících,</li> <li>- seřízení závěsů ,repase kování.</li> </ul>

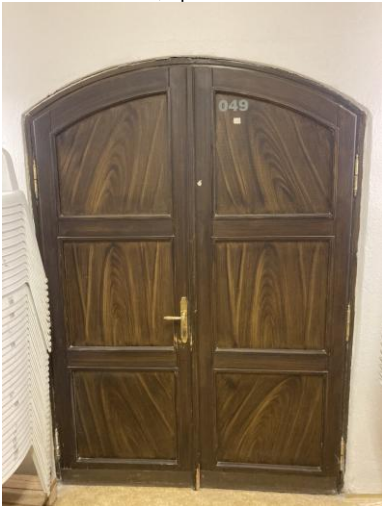
OZN.	TYP	ROZMĚR (mm)	NÁZEV, POPIS A NÁKRES PRVKU	POČET KUSŮ				
				1.PP	1.NP	2..NP	střecha	Celkem
T12/L	ATYP	1500 x 1960-2170	<p>Repase stávajících dřevěných masivních dvoukřídlých fládrovaných kazetových dveří se segmentovým záklenkem.</p> <p>Demontáž + zpětná montáž po repasi, demontáž stávající dřevěné obložkové zárubně, D+M nové dřevěné obložkové zárubně do zděné přičky.</p> <p>zásah musí být zaměřen především na:</p> <ul style="list-style-type: none"> <li>- provedení odstranění poškozených nánosů barev po provedení sond a dohodě o dalším postupu prací se zástupci památkové péče a autorského dozoru</li> <li>- doplnění mechanických poškození</li> <li>- povrchová úprava - fládrování, barevnost dle stávajících,</li> <li>- seřízení závěsů ,repase kování.</li> </ul>

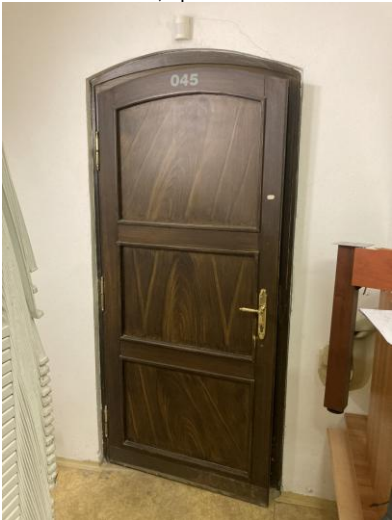
OZN.	TYP	ROZMĚR (mm)	NÁZEV, POPIS A NÁKRES PRVKU	POČET KUSŮ				
				1.PP	1.NP	2..NP	střecha	Celkem
T16/L	ATYP	820 x 1900-1960	<p>Repase stávajících dřevěných masivních jednokřídlých fládrovaných kazetových dveří se segmentovým záklenkem.</p> <p>Demontáž + zpětná montáž po repasi, demontáž stávající dřevěné obložkové zárubně, D+M nové dřevěné obložkové zárubně do zděné příčky.</p> <p>zásah musí být zaměřen především na:</p> <ul style="list-style-type: none"> <li>- provedení odstranění poškozených nánosů barev po provedení sond a dohodě o dalším postupu prací se zástupci památkové péče a autorského dozoru</li> <li>- doplnění mechanických poškození</li> <li>- povrchová úprava - fládrování, barevnost dle stávajících,</li> <li>- seřízení závěsů ,repase kování.</li> </ul>  	1	-	-	-	1
T17/L	ATYP	920 x 2040-2130	<p>Repase stávajících dřevěných masivních jednokřídlých fládrovaných kazetových dveří se segmentovým záklenkem.</p> <p>Demontáž + zpětná montáž po repasi, demontáž stávající dřevěné obložkové zárubně, D+M nové dřevěné obložkové zárubně do zděné příčky.</p> <p>zásah musí být zaměřen především na:</p> <ul style="list-style-type: none"> <li>- provedení odstranění poškozených nánosů barev po provedení sond a dohodě o dalším postupu prací se zástupci památkové péče a autorského dozoru</li> <li>- doplnění mechanických poškození</li> <li>- povrchová úprava - fládrování, barevnost dle stávajících,</li> <li>- seřízení závěsů ,repase kování.</li> </ul>

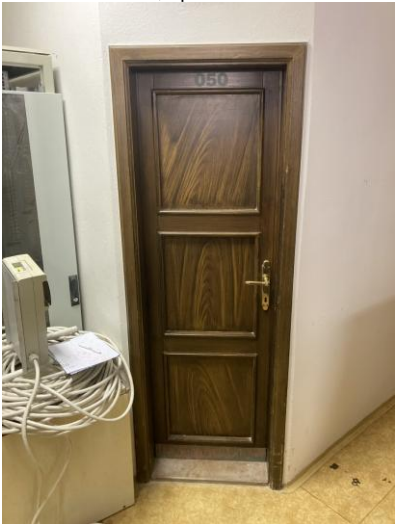
OZN.	TYP	ROZMĚR (mm)	NÁZEV, POPIS A NÁKRES PRVKU	POČET KUSŮ				
				1.PP	1.NP	2..NP	střecha	Celkem
T18/P	ATYP	600 x 1970	<p>Repase stávajících dřevěných masivních jednokřídlých fládrovaných kazetových dveří se segmentovým záklenkem.</p> <p>Demontáž + zpětná montáž po repasi, demontáž stávající dřevěné obložkové zárubně, D+M nové dřevěné obložkové zárubně do zděné příčky.</p> <p>zásah musí být zaměřen především na:</p> <ul style="list-style-type: none"> <li>- provedení odstranění poškozených nánosů barev po provedení sond a dohodě o dalším postupu prací se zástupci památkové péče a autorského dozoru</li> <li>- doplnění mechanických poškození</li> <li>- povrchová úprava - fládrování, barevnost dle stávajících,</li> <li>- seřízení závěsů ,repase kování.</li> </ul>

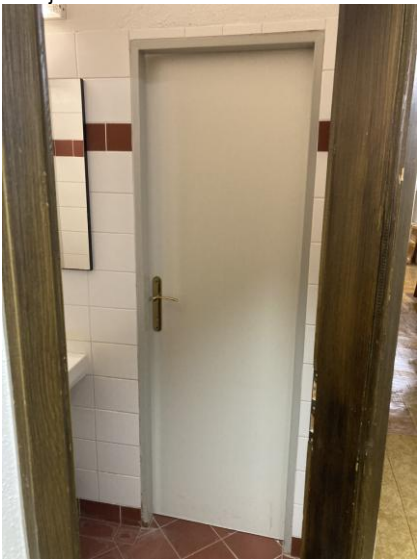
1	-	-	-	1
T19/L	ATYP	600 x 1970	<p>Repase stávajících dřevěných typových jednokřídlých dveří.</p> <p>Demontáž + zpětná montáž po repasi, demontáž stávající ocelové zárubně, D+M nové ocelové zárubně do zděné příčky.</p> <p>zásah musí být zaměřen především na:</p> <ul style="list-style-type: none"> <li>- provedení odstranění poškozených nánosů barev -</li> <li>- doplnění mechanických poškození</li> <li>- povrchová úprava - nástřik lomená bílá , barevnost dle stávajících,</li> <li>- seřízení závěsů ,repase kování.</li> <li>- povrchová úprava zárubně - světle šedá - dle stávajících</li> </ul>

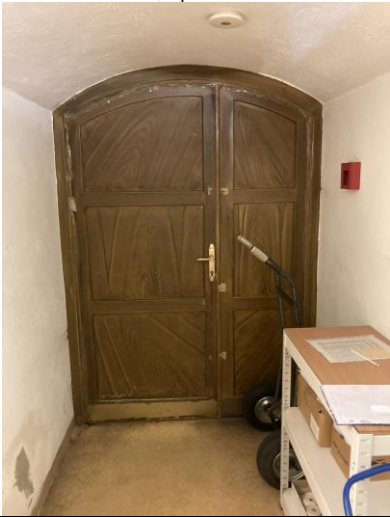
OZN.	TYP	ROZMĚR (mm)	NÁZEV, POPIS A NÁKRES PRVKU	POČET KUSŮ				
				1.PP	1.NP	2..NP	střecha	Celkem
T20/P	ATYP	1500 x 1930-2160	<p>Repase stávajících dřevěných masivních dvoukřídlých asymetrických fládrovaných kazetových dveří se segmentovým záklenkem.</p> <p>Demontáž + zpětná montáž po repasi, demontáž stávající dřevěné obložkové zárubně, D+M nové dřevěné obložkové zárubně do zděné přičky.</p> <p>zásah musí být zaměřen především na:</p> <ul style="list-style-type: none"> <li>- provedení odstranění poškozených nánosů barev po provedení sond a dohodě o dalším postupu prací se zástupci památkové péče a autorského dozoru</li> <li>- doplnění mechanických poškození</li> <li>- povrchová úprava - fládrování, barevnost dle stávajících,</li> <li>- seřízení závěsů ,repase kování.</li> </ul>

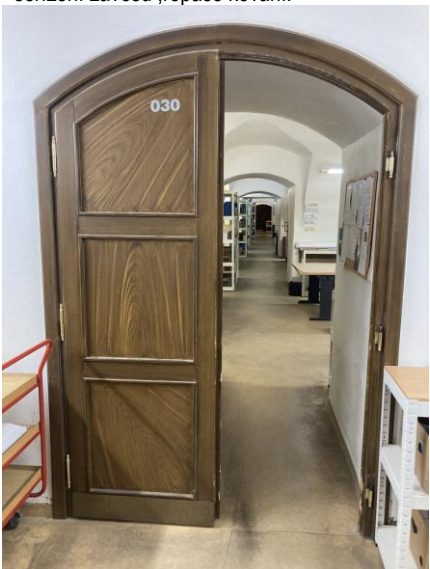
1	-	-	-	1
T21/P	ATYP	1500 x 1970-2200	<p>Repase stávajících dřevěných masivních dvoukřídlých fládrovaných kazerových dveří se segmentovým záklenkem.</p> <p>Demontáž + zpětná montáž po repasi, demontáž stávající dřevěné obložkové zárubně, D+M nové dřevěné obložkové zárubně do zděné přičky.</p> <p>zásah musí být zaměřen především na:</p> <ul style="list-style-type: none"> <li>- provedení odstranění poškozených nánosů barev po provedení sond a dohodě o dalším postupu prací se zástupci památkové péče a autorského dozoru</li> <li>- doplnění mechanických poškození</li> <li>- povrchová úprava - fládrování, barevnost dle stávajících,</li> <li>- seřízení závěsů ,repase kování.</li> </ul>

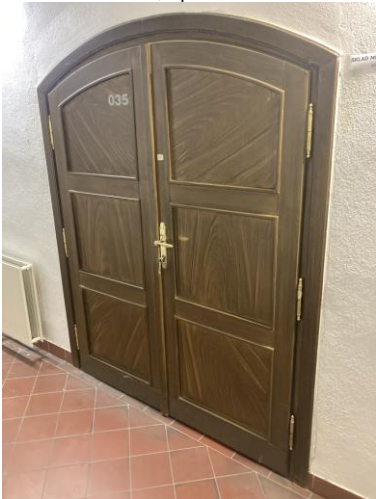
OZN.	TYP	ROZMĚR (mm)	NÁZEV, POPIS A NÁKRES PRVKU	POČET KUSŮ				
				1.PP	1.NP	2..NP	střecha	Celkem
T22/P	ATYP	1500 x 1750-1920	<p>Repase stávajících dřevěných masivních dvoukřídlých fládrovaných kazetových dveří se segmentovým záklenkem.</p> <p>Demontáž + zpětná montáž po repasi, demontáž stávající dřevěné obložkové zárubně, D+M nové dřevěné obložkové zárubně do zděné přčky.</p> <p>zásah musí být zaměřen především na:</p> <ul style="list-style-type: none"> <li>- provedení odstranění poškozených nánosů barev po provedení sond a dohodě o dalším postupu prací se zástupci památkové péče a autorského dozoru</li> <li>- doplnění mechanických poškození</li> <li>- povrchová úprava - fládrování, barevnost dle stávajících,</li> <li>- seřízení závěsů ,repase kování.</li> </ul>

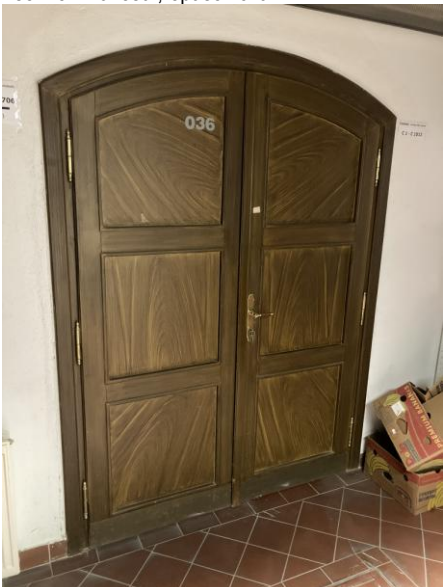
1	-	-	-	1
T23/P	ATYP	1500 x 1940-2110	<p>Repase stávajících dřevěných masivních dvoukřídlých fládrovaných kazerových dveří se segmentovým záklenkem.</p> <p>Demontáž + zpětná montáž po repasi, demontáž stávající dřevěné obložkové zárubně, D+M nové dřevěné obložkové zárubně do zděné přčky.</p> <p>zásah musí být zaměřen především na:</p> <ul style="list-style-type: none"> <li>- provedení odstranění poškozených nánosů barev po provedení sond a dohodě o dalším postupu prací se zástupci památkové péče a autorského dozoru</li> <li>- doplnění mechanických poškození</li> <li>- povrchová úprava - fládrování, barevnost dle stávajících,</li> <li>- seřízení závěsů ,repase kování.</li> </ul>

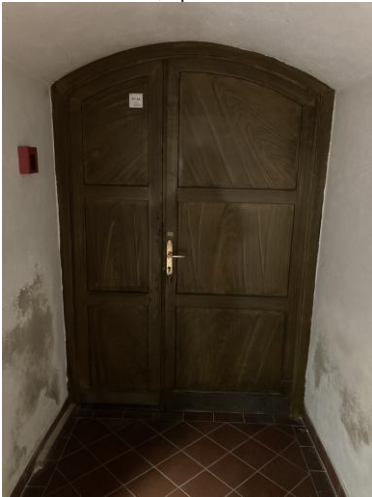
OZN.	TYP	ROZMĚR (mm)	NÁZEV, POPIS A NÁKRES PRVKU	POČET KUSŮ				
				1.PP	1.NP	2..NP	střecha	Celkem
T24/P	ATYP	1500 x 1900-2150	<p>Repase stávajících dřevěných masivních dvoukřídlých fládrovaných asymetrických kazetových dveří se segmentovým záklenkem.  Demontáž + zpětná montáž po repasi, demontáž stávající dřevěné obložkové zárubně, D+M nové dřevěné obložkové zárubně do zděné přičky.  zásah musí být zaměřen především na:</p> <ul style="list-style-type: none"> <li>- provedení odstranění poškozených nánosů barev po provedení sond a dohodě o dalším postupu prací se zástupci památkové péče a autorského dozoru</li> <li>- doplnění mechanických poškození</li> <li>- povrchová úprava - fládrování, barevnost dle stávajících,</li> <li>- seřízení závěsů ,repase kování.</li> </ul>

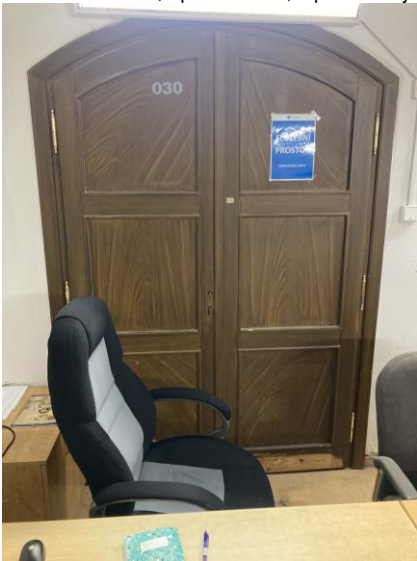
1	-	-	-	1
T25/L	ATYP	1500 x 2040-2300	<p>Repase stávajících dřevěných masivních dvoukřídlých fládrovaných kazerových dveří se segmentovým záklenkem.  Demontáž + zpětná montáž po repasi, demontáž stávající dřevěné obložkové zárubně, D+M nové dřevěné obložkové zárubně do zděné přičky.  zásah musí být zaměřen především na:</p> <ul style="list-style-type: none"> <li>- provedení odstranění poškozených nánosů barev po provedení sond a dohodě o dalším postupu prací se zástupci památkové péče a autorského dozoru</li> <li>- doplnění mechanických poškození</li> <li>- povrchová úprava - fládrování, barevnost dle stávajících,</li> <li>- seřízení závěsů ,repase kování,doplnění kliky.</li> </ul>

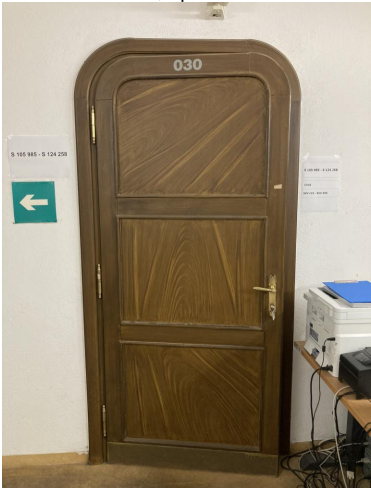
OZN.	TYP	ROZMĚR (mm)	NÁZEV, POPIS A NÁKRES PRVKU	POČET KUSŮ				
				1.PP	1.NP	2..NP	střecha	Celkem
T26/L	ATYP	930 x 2200	<p>Repase stávajících dřevěných masivních jednokřídlých fládrovaných kazetových dveří se segmentovým záklenkem.</p> <p>Demontáž + zpětná montáž po repasi, demontáž stávající dřevěné obložkové zárubně, D+M nové dřevěné obložkové zárubně do zděné přičky.</p> <p>zásah musí být zaměřen především na:</p> <ul style="list-style-type: none"> <li>- provedení odstranění poškozených nánosů barev po provedení sond a dohodě o dalším postupu prací se zástupci památkové péče a autorského dozoru</li> <li>- doplnění mechanických poškození</li> <li>- povrchová úprava - fládrování, barevnost dle stávajících,</li> <li>- seřízení závěsů ,repase kování.</li> </ul>

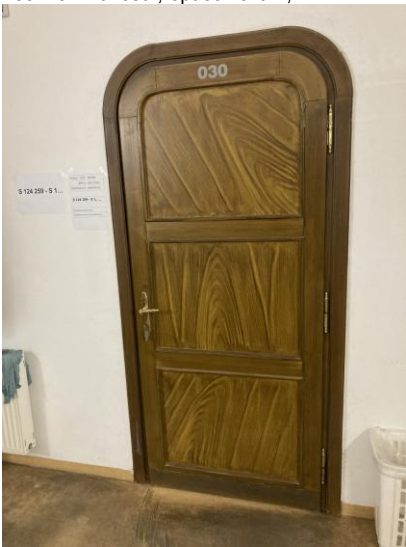
1	-	-	-	1
T27/P	ATYP	930 x 2200	<p>Repase stávajících dřevěných masivních jednokřídlých fládrovaných kazerových dveří se segmentovým záklenkem.</p> <p>Demontáž + zpětná montáž po repasi, demontáž stávající dřevěné obložkové zárubně, D+M nové dřevěné obložkové zárubně do zděné přičky.</p> <p>zásah musí být zaměřen především na:</p> <ul style="list-style-type: none"> <li>- provedení odstranění poškozených nánosů barev po provedení sond a dohodě o dalším postupu prací se zástupci památkové péče a autorského dozoru</li> <li>- doplnění mechanických poškození</li> <li>- povrchová úprava - fládrování, barevnost dle stávajících,</li> <li>- seřízení závěsů ,repase kování,</li> </ul>

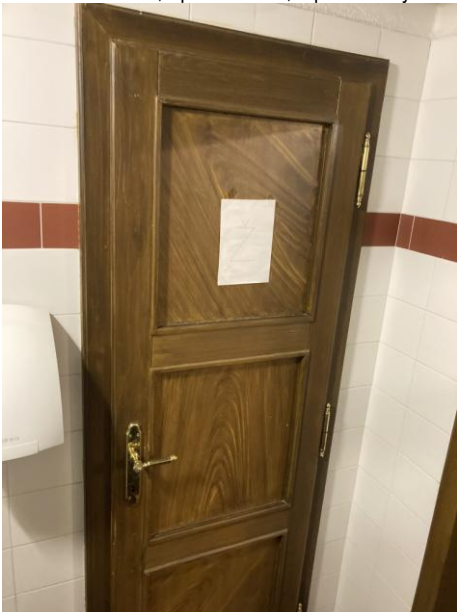
OZN.	TYP	ROZMĚR (mm)	NÁZEV, POPIS A NÁKRES PRVKU	POČET KUSŮ				
				1.PP	1.NP	2..NP	střecha	Celkem
T28/L	ATYP	600 x 1970	<p>Repase stávajících dřevěných masivních jednokřídlých fládrovaných kazetových dveří .  Demontáž + zpětná montáž po repasi, demontáž stávající dřevěné obložkové zárubně, D+M nové dřevěné obložkové zárubně do zděné přičky.  zásah musí být zaměřen především na:</p> <ul style="list-style-type: none"> <li>- provedení odstranění poškozených nánosů barev po provedení sond a dohodě o dalším postupu prací se zástupci památkové péče a autorského dozoru</li> <li>- doplnění mechanických poškození</li> <li>- povrchová úprava - fládrování, barevnost dle stávajících,</li> <li>- seřízení závěsů ,repase kování.</li> </ul>  	1	-	-	-	1
T28/P				1				1
T29/L	ATYP	600 x 1970	<p>Repase stávajících dřevěných masivních jednokřídlých fládrovaných kazerových dveří .  Demontáž + zpětná montáž po repasi, demontáž stávající dřevěné obložkové zárubně, D+M nové dřevěné obložkové zárubně do zděné přičky.  zásah musí být zaměřen především na:</p> <ul style="list-style-type: none"> <li>- provedení odstranění poškozených nánosů barev po provedení sond a dohodě o dalším postupu prací se zástupci památkové péče a autorského dozoru</li> <li>- doplnění mechanických poškození</li> <li>- povrchová úprava - fládrování, barevnost dle stávajících,</li> <li>- seřízení závěsů ,repase kování,doplnění kliky.</li> </ul>

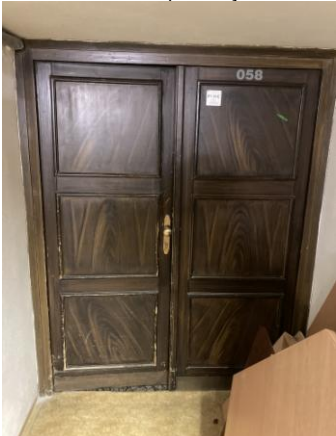
OZN.	TYP	ROZMĚR (mm)	NÁZEV, POPIS A NÁKRES PRVKU	POČET KUSŮ				
				1.PP	1.NP	2..NP	střecha	Celkem
T30/P	ATYP <b>UZÁVĚR PO</b>	1500 x 1970	<p>Repase stávajících dřevěných masivních dvoukřídlových požárních fládrovaných kazetových dveří do požární dřevěné obložkové zárubně. Demontáž + zpětná montáž po repasi, demontáž stávající dřevěné obložkové zárubně, D+M nové dřevěné obložkové zárubně do zděné příčky.</p> <ul style="list-style-type: none"> <li>- doplnění mechanických poškození</li> <li>- povrch.úprava- fládrování, barevnost dle stávajících,</li> <li>- seřízení závěsů ,repase kování vč. doplnění el. karetních zámků-kódovaný vstup na zaměstnaneckou kartu,- doplnění požárního vybavení dveří - zpěňovacích pásků, samozavíračů .</li> <li>- vč. atestu na kompletní výrobek</li> </ul>

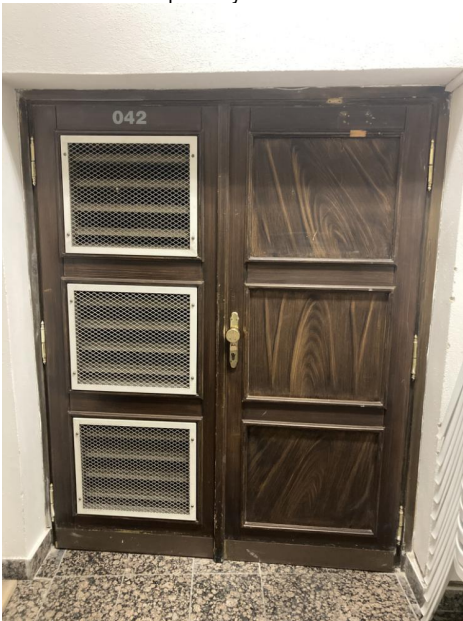
1	-	-	-	1
T31/P	ATYP <b>UZÁVĚR PO</b>	1500 x 1970	<p>Repase stávajících dřevěných masivních dvoukřídlových požárních fládrovaných kazetových dveří do požární dřevěné obložkové zárubně. Demontáž + zpětná montáž po repasi, demontáž stávající dřevěné obložkové zárubně, D+M nové dřevěné obložkové zárubně do zděné příčky.</p> <ul style="list-style-type: none"> <li>- do L křídla doplnění kazet a demontáž stávajících ventilačních mřížek</li> <li>- doplnění mechanických poškození</li> <li>- povrch.úprava- fládrování, barevnost dle stávajících,</li> <li>- seřízení závěsů ,repase kování vč. doplnění el. karetních zámků-kódovaný vstup na zaměstnaneckou kartu,- doplnění požárního vybavení dveří - zpěňovacích pásků, samozavíračů</li> <li>- vč. atestu na kompletní výrobek</li> </ul>

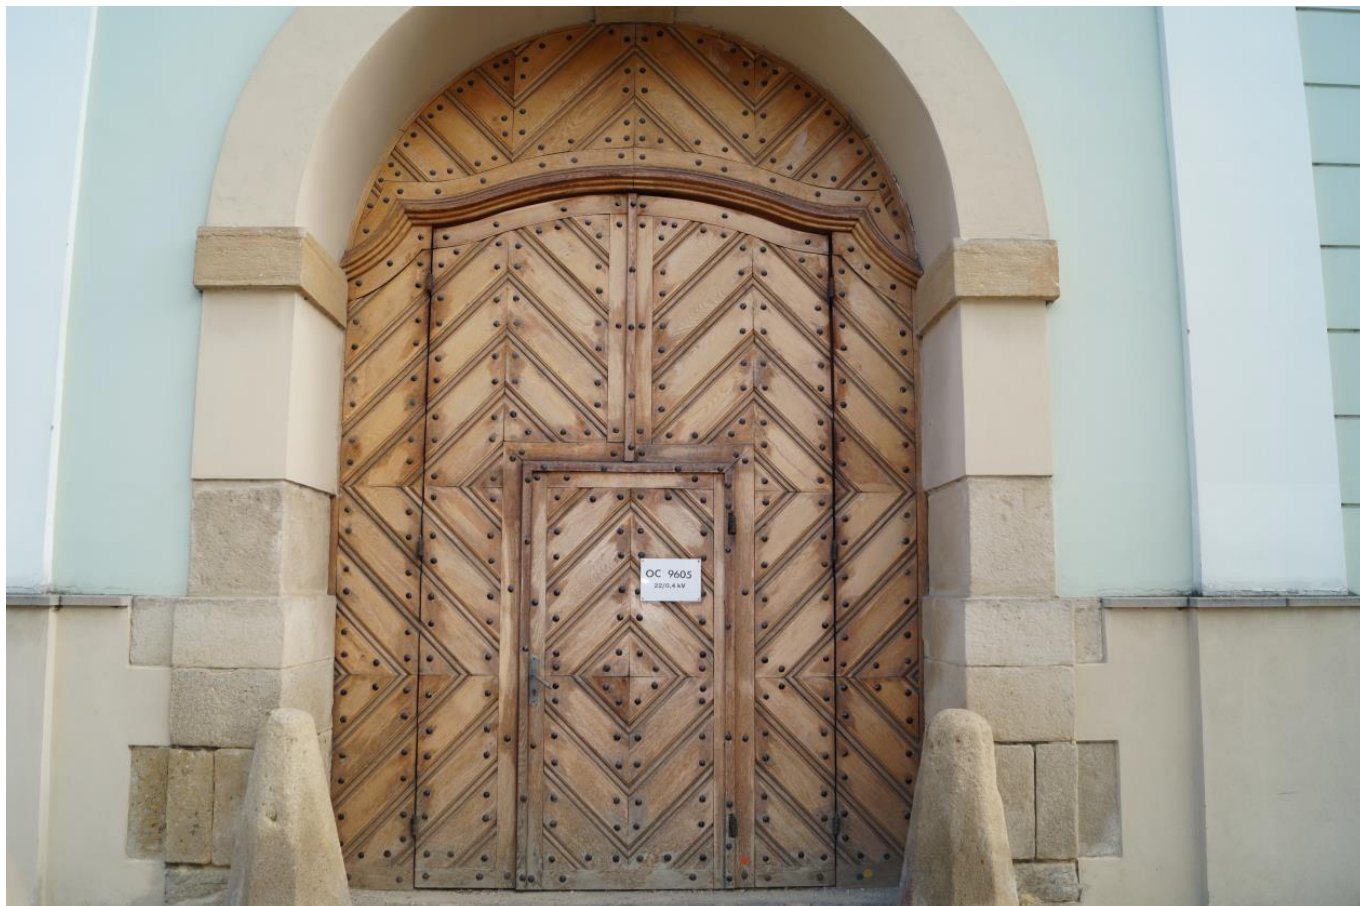
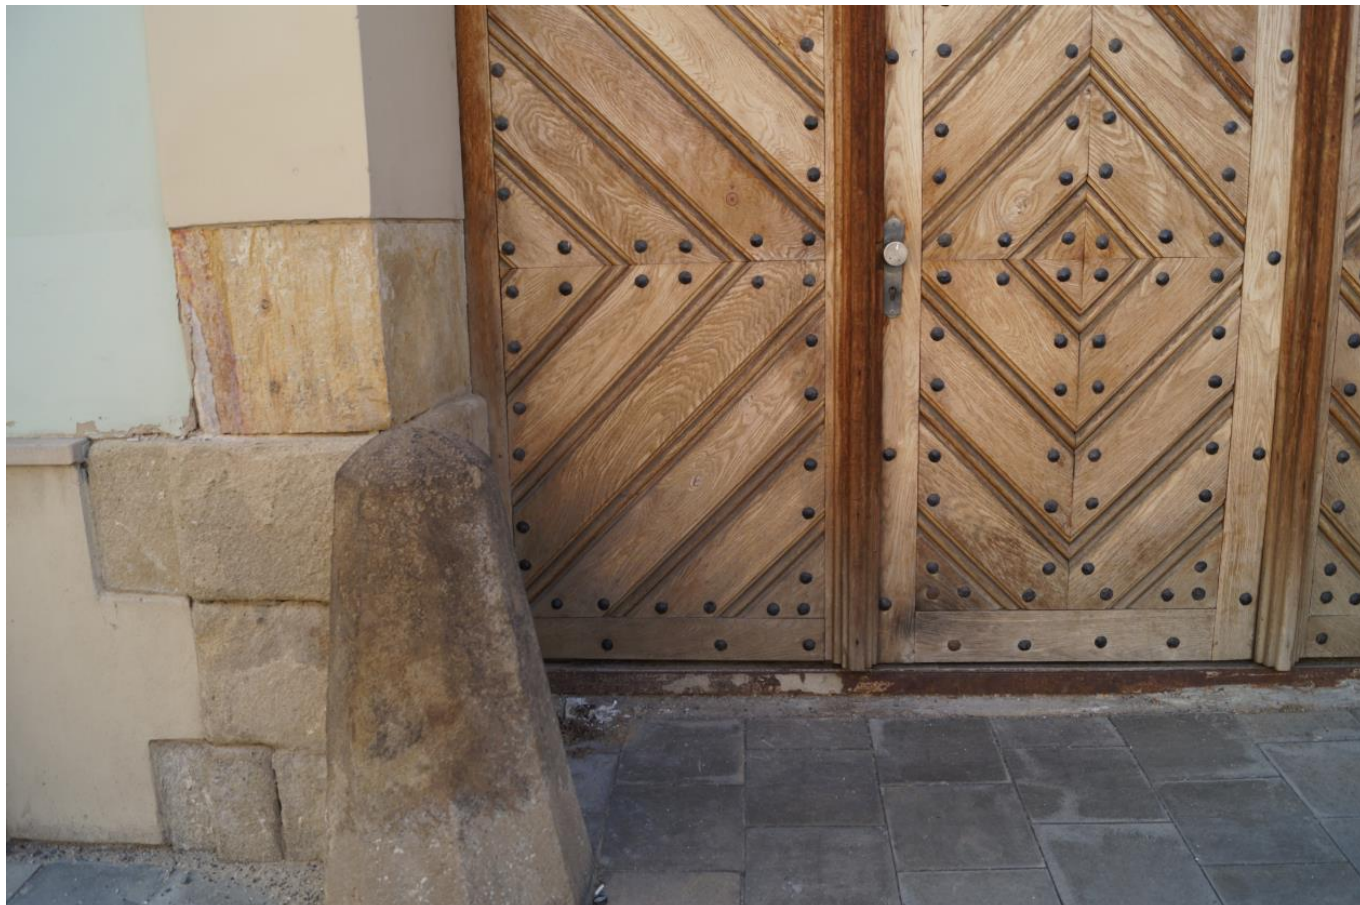
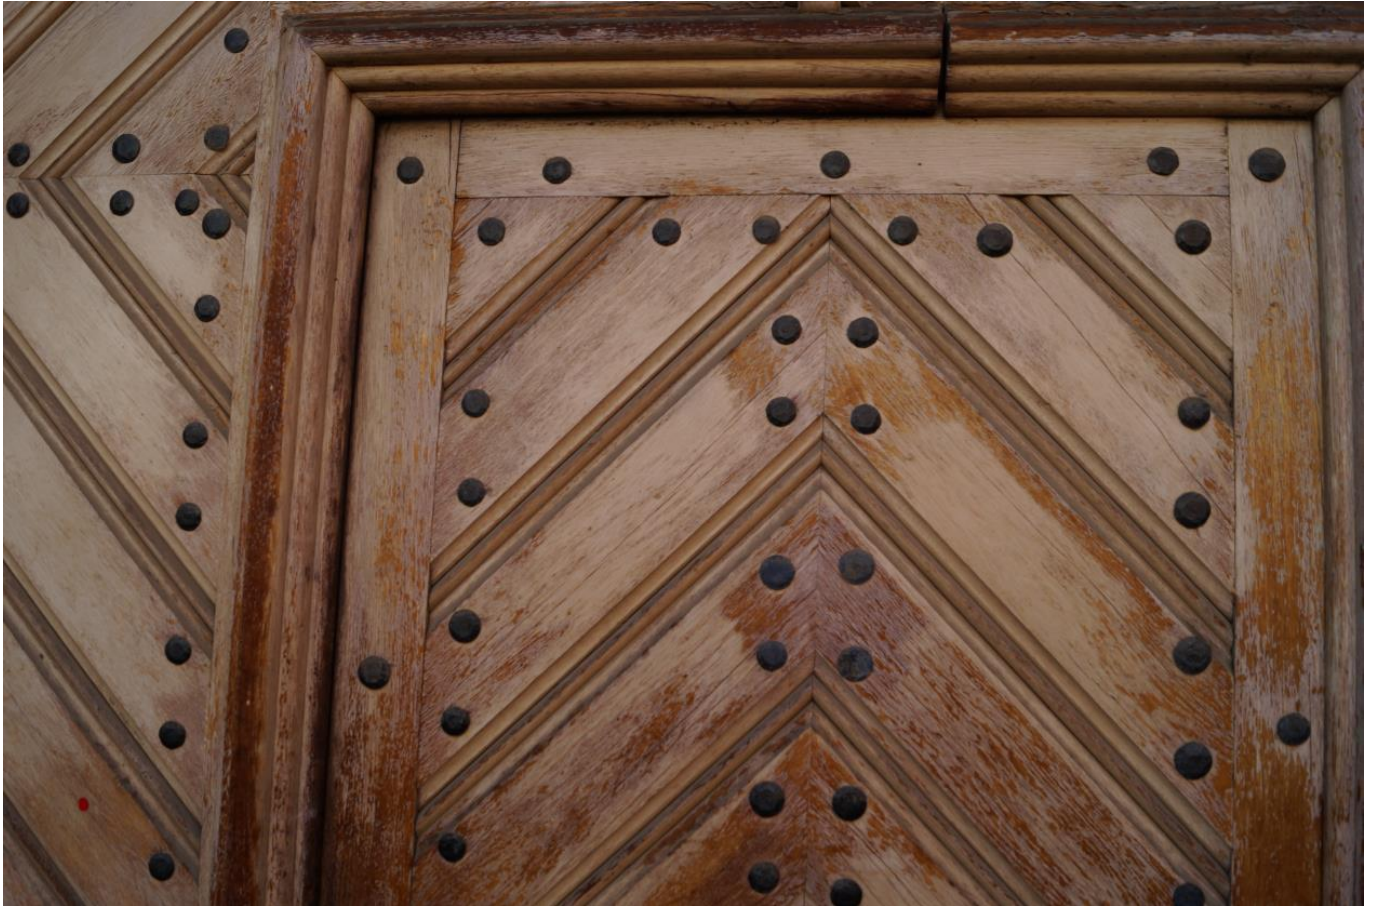
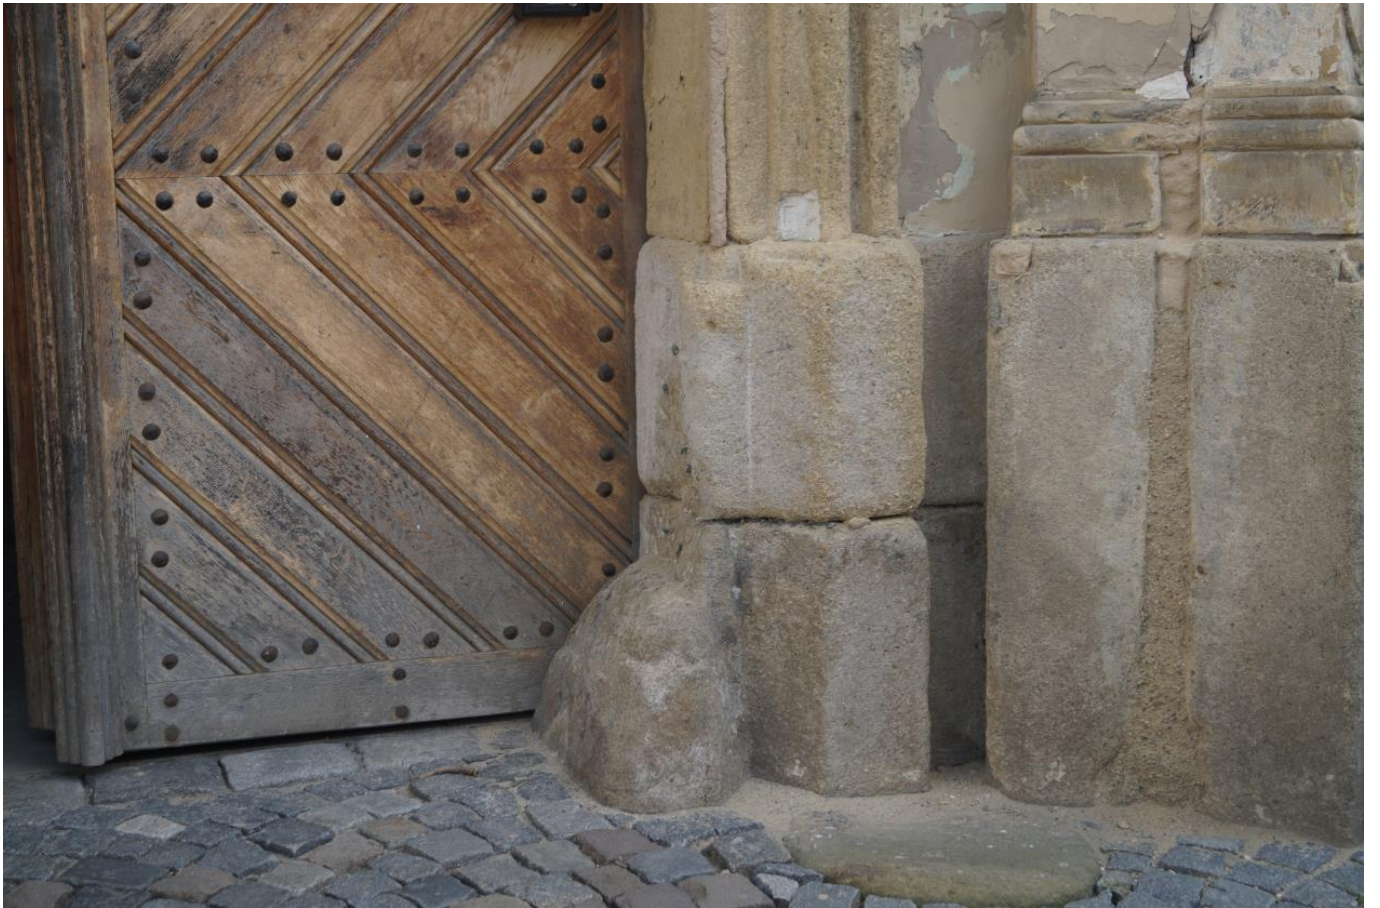
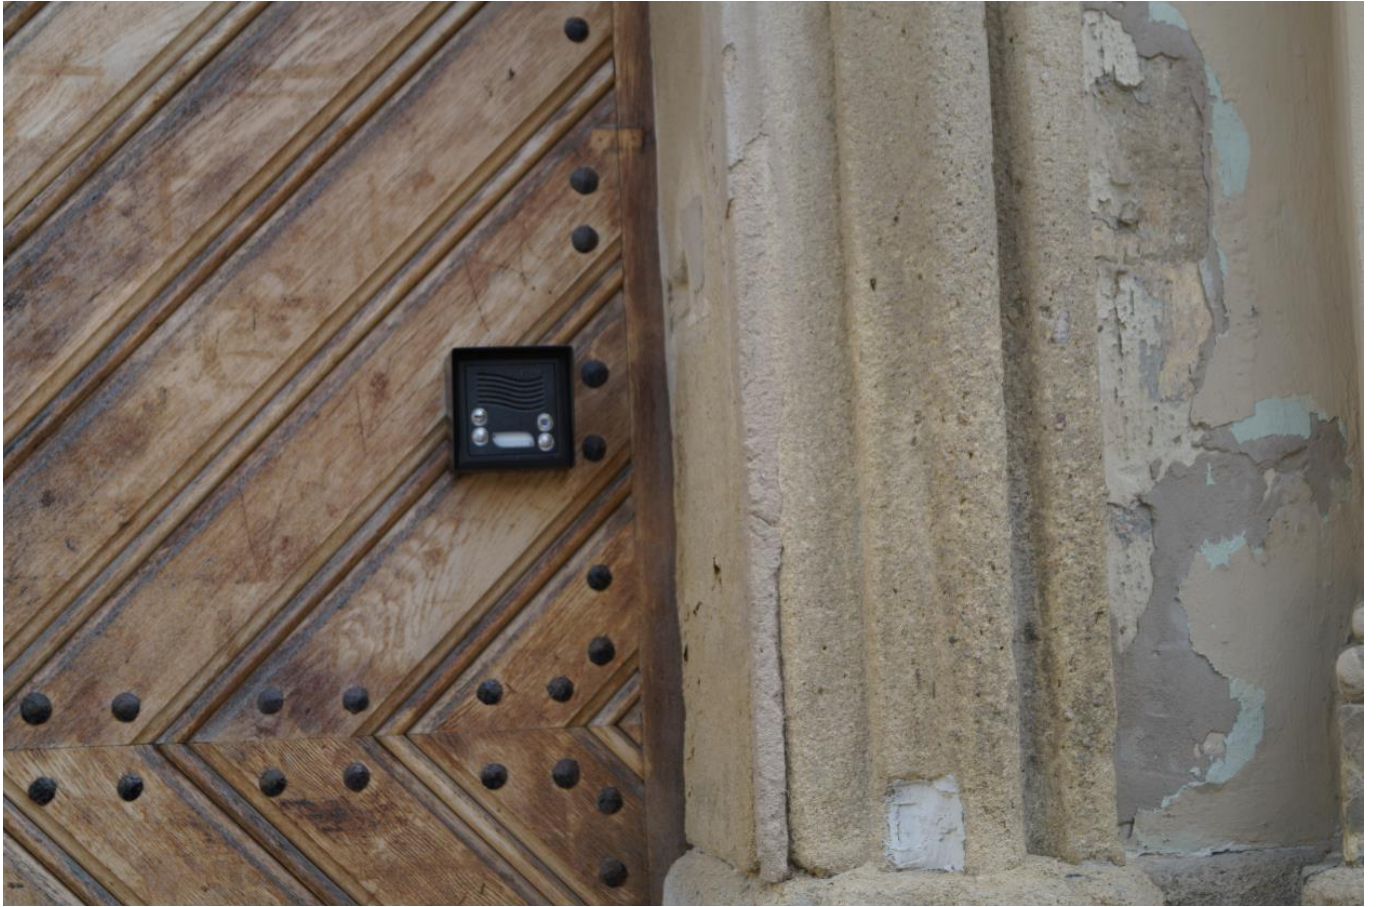
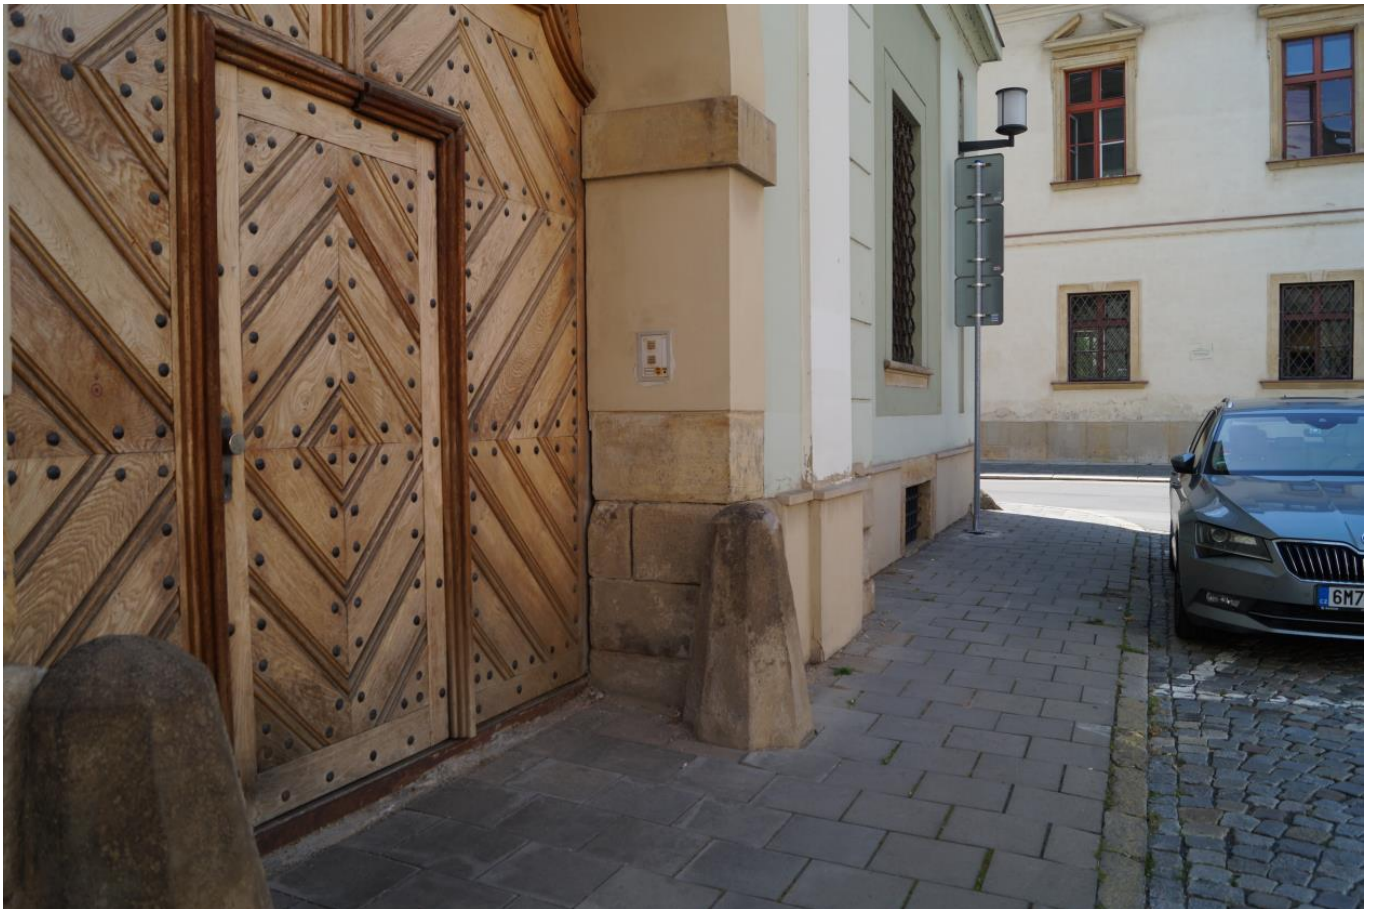
## DETAILY VRAT

Novodobá konstrukce vrat, relativně v dobrém stavu ve všech částech fasád, nejvíce namáhané na východní respektive jižní fasádě mimořádným namáháním díky povětrnostním vlivům, dešti etc. Při chodnicích patrné poškození erozí dešťové vody ale i mechanická poškození. Barva nýtování částečně vyplavená.

Novodobá konstrukce vrat, relativně v dobrém stavu ve všech částech fasád, nejvíce namáhané na východní respektive jižní fasádě mimořádným namáháním díky povětrnostním vlivům, dešti etc. Při chodnicích patrné poškození erozí dešťové vody ale i mechanická poškození. Barva nýtování částečně vyplavená. Jedná se o veřejně užívané dveřní konstrukce a jejich namáhání je v rámci užití enormní.

- důkladnou revizi osazení veškerých oken a sklepních oken, vrat
- provedení odstranění poškozených nánosů barev po provedení sond a dohodě o dalším postupu prací se zástupci památkové péče a autorského dozoru
- nezbytné je odborné doplnění mechanických poškození
- citlivé barevné sjednocení nátěrem u kování
- odbornou opravu vrat včetně nového lazurního nátěru a lakování

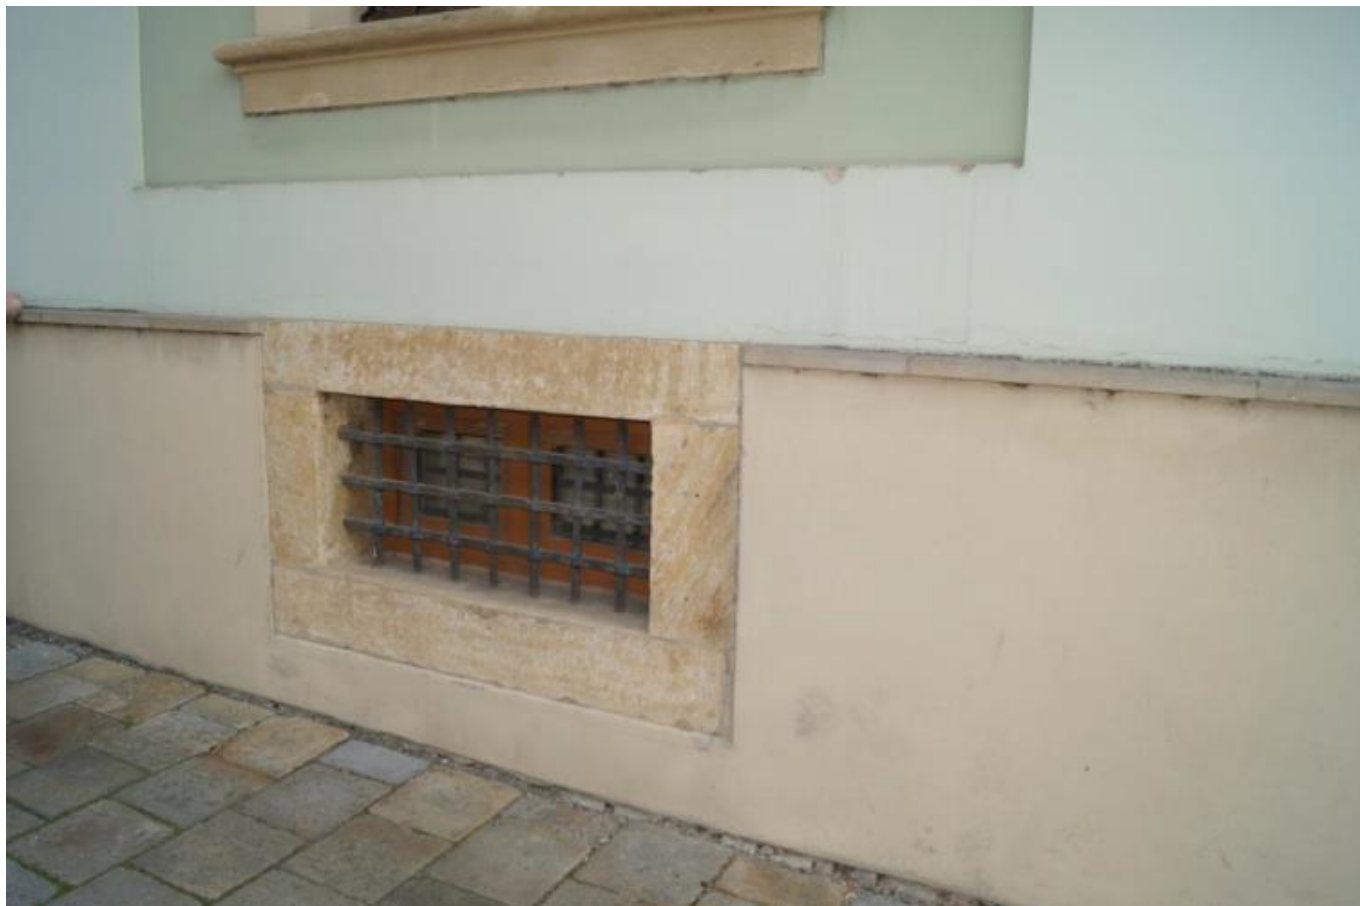
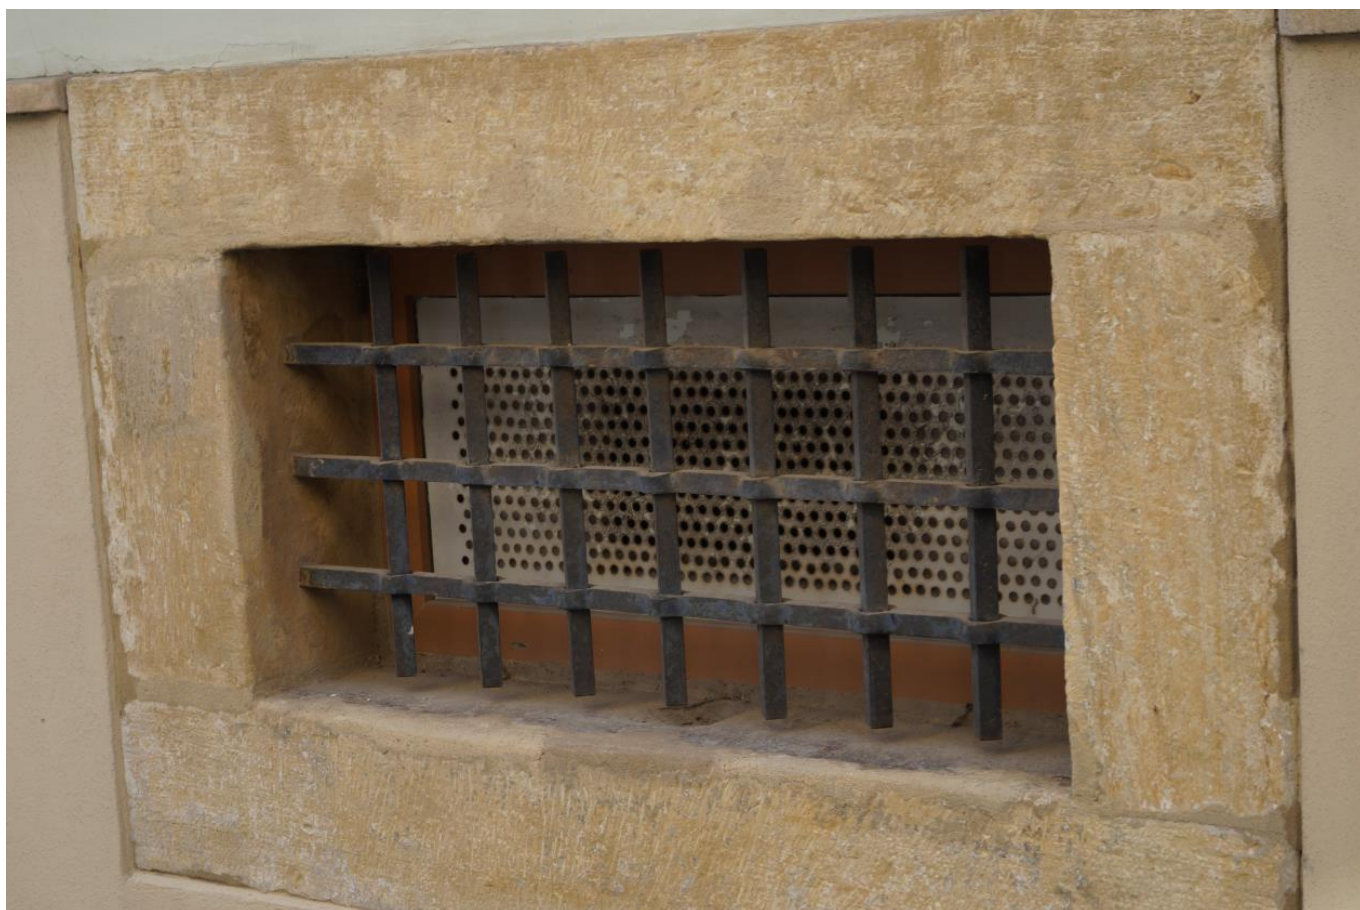
## DETAILY OKEN

Novodobá konstrukce dřevěného rámu sklepního okna, nachází se pouze na průčelí (východní) fasádě respektive severní fasádě. Jedná se o místo s mimořádně namáhané díky povětrnostním vlivům, dešti etc. V nárožích patrné poškození erozí dešťové vody.

Novodobá konstrukce okna, relativně v dobrém stavu ve všech částech fasád, nejvíce namáhané na východní respektive jižní fasádě mimořádným namáháním díky povětrnostním vlivům, dešti etc. Při parapetech patrné poškození erozí dešťové vody.

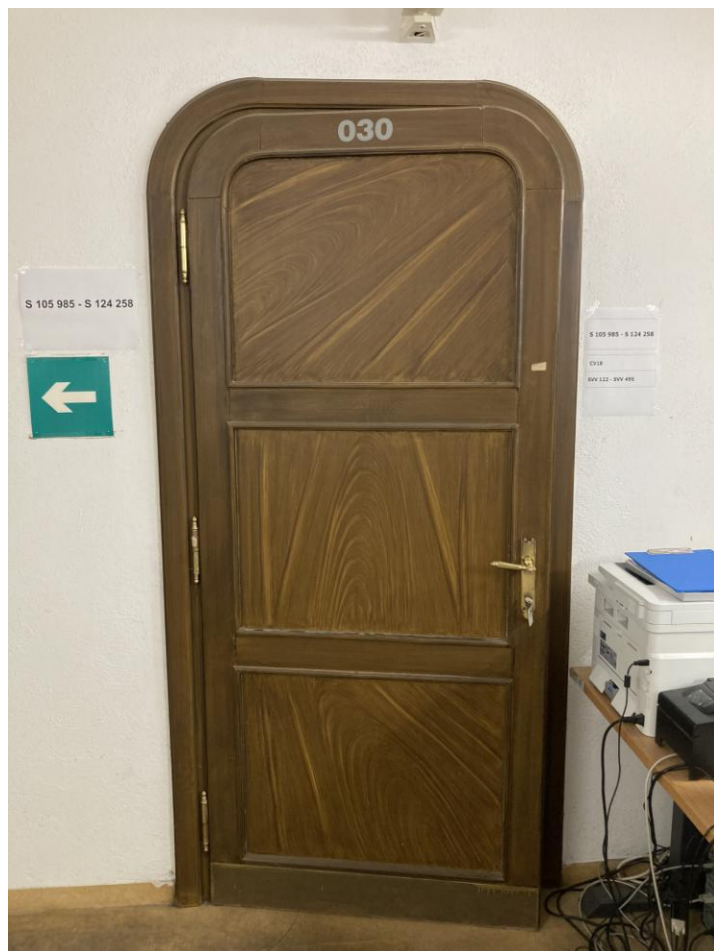
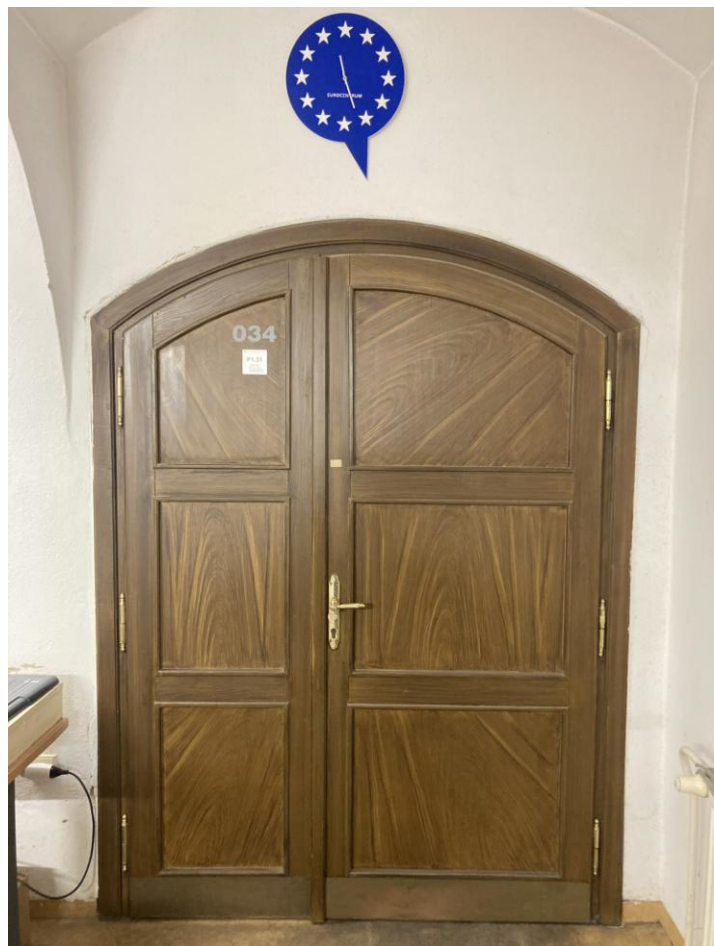
## DETAILY INTERIEROVÝCH DVEŘÍ JEDNO A DVOUKŘÍDLOVÝCH

Novodobá konstrukce dřevěných dveří, relativně v dobrém stavu ve všech částech. Dveře jsou řešeny jako masivní, kazetové, fládrované, atypických rozměrů, většinou do segmentového záklenku, do obložkových dřevěných masivních zárubní, kování mosazné - závěsy, kliky+štíty.

Dveře včetně zárubní budou demontovány, bude provedena kompletní repase křidel včetně kování, doplnění poškozených a chybějících prvků a obnovení původní povrchové úpravy fládrováním v původní barevnosti.

Dveře budou osazeny do nových obložkových dřevěných zárubní s povrchovou úpravou fládrováním.
