**TABULKA PRVKU PSV - TRUHLÁŘSKÉ PRVKY**  
**ATELIER Polách & Bravenec s r.o. , MAHLEROVA 15, 779 00 OLOMOUC**

## **TRUHLÁŘSKÉ PRVKY:**

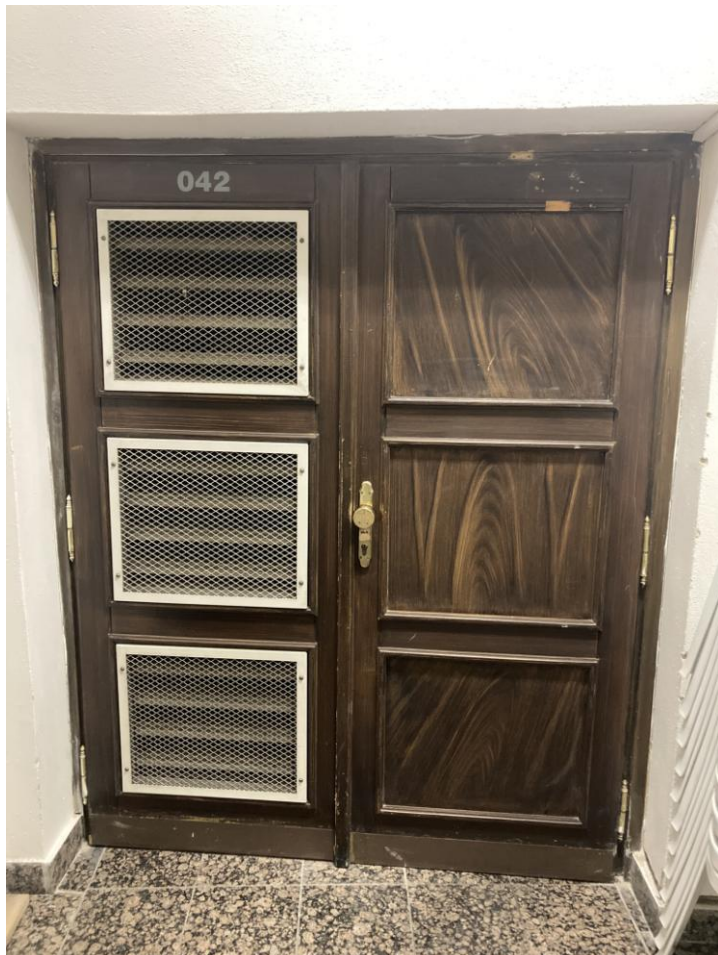
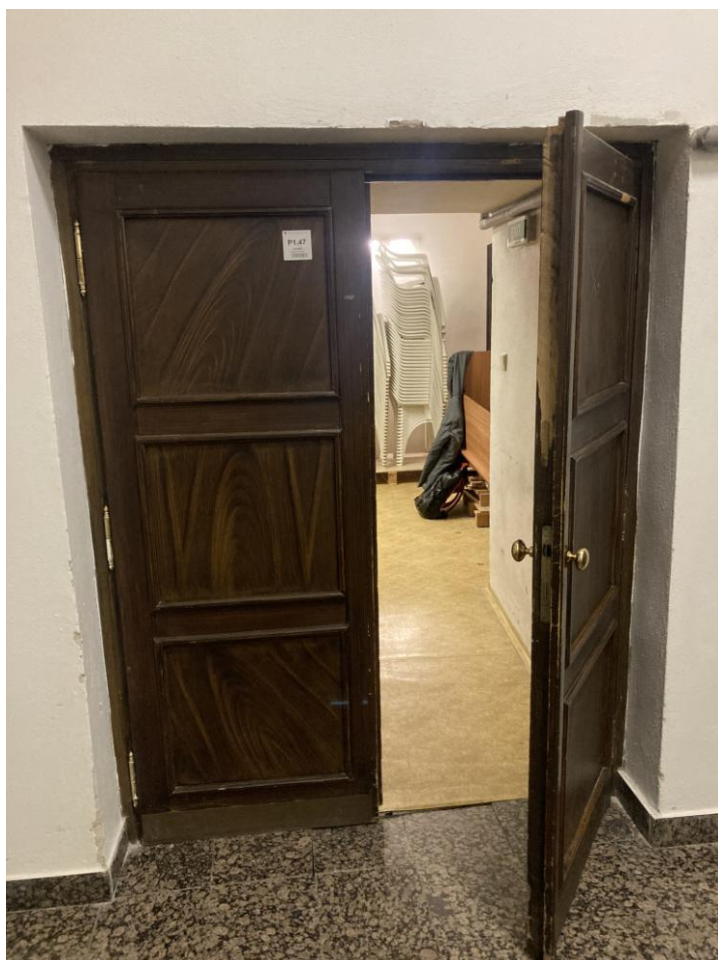
## DETAILY INTERIEROVÝCH DVOUKŘÍDLOVÝCH DVEŘÍ S POŽÁRNÍ ODOLNOSTÍ

Repase stávajících stěn se sestavou jednokřídlových a dvoukřídlových požárních ocelových kazetových fládrovaných asymetrických dveří do ocelové požární zárubně se pravoúhlým záklenkem.

- doplnění mechanických poškození
- povrch.úprava- fládrování, barevnost dle stávajících,
- seřízení závěsů ,repase kování vč. doplnění el. karetních zámků-kódovaný vstup na zaměstnaneckou kartu
- doplnění požárního vybavení dveří - zpěňovacích pásků, samozavíračů
- doplnění mechanických poškození
- povrch.úprava- fládrování, barevnost dle stávajících,
- seřízení závěsů ,repase kování vč. doplnění el. karetních zámků-kódovaný vstup na zaměstnaneckou kartu,- doplnění požárního vybavení dveří - zpěňovacích pásků, samozavíračů
- vč. atestu na kompletní výrobek
