MALBY A OBKLADY - PŮDORYS 5.NP
M1:100

ZHOTVITEL: STAVOPROJEKT OLOMOUC a.s. Holická 568/31y, 779 00 OLOMOUC Telefon: 585531111, E-mail: info@stavoprojekt.cz IČ: 45192031, DIČ: CZ45192031		RAZÍTKO:	
STUPEŇ DOKUMENTACE: DOKUMENTACE PRO PROVÁDĚNÍ STAVBY		ŘEDITEL: RNDr. Lukáš Štátník	MANAŽER PROJEKTU: PaedDr. Zdeňka Štátníková
OBJEDNATEL: Správa kolejí a menz UP, Šmeralova 12, 771 00 Olomouc	HLAVNÍ INŽENÝR PROJEKTU: -	VEDOUČÍ PROJEKTANT: -	ZAK.ČÍSLO: 31-174/341
MÍSTO STAVBY: VŠ kolej UP Olomouc (ř. 17 Listopadu, č.p.1083, 771 00 Olomouc)	ODPOVĚDNÝ PROJEKTANT: Ing. Yvona Hoppová	VÝPRACOVAL: Ing. Monika Knopová	PARE: -
PARCELA: st. 1364, 9463 a 9462, k.ú. Olomouc-město (710504)			DATUM: 10/2019
KRAJ: Olomoucký			FORMÁT: 6x44
MĚŘÍTKO: 1:100			
ZAKÁZKA: Olomouc, VŠK, tř.17 Listopadu, opravy Olomouc, VŠK, tř.17 Listopadu, nový výťah			
ČÁST: MATERIÁLOVÉ A BAREVNÉ ŘEŠENÍ	ČÍSLO VÝKRESU: b16		
VÝKRES: MALBY A OBKLADY - PŮDORYS 5.NP	ČÍSLO VÝKRESU: 12

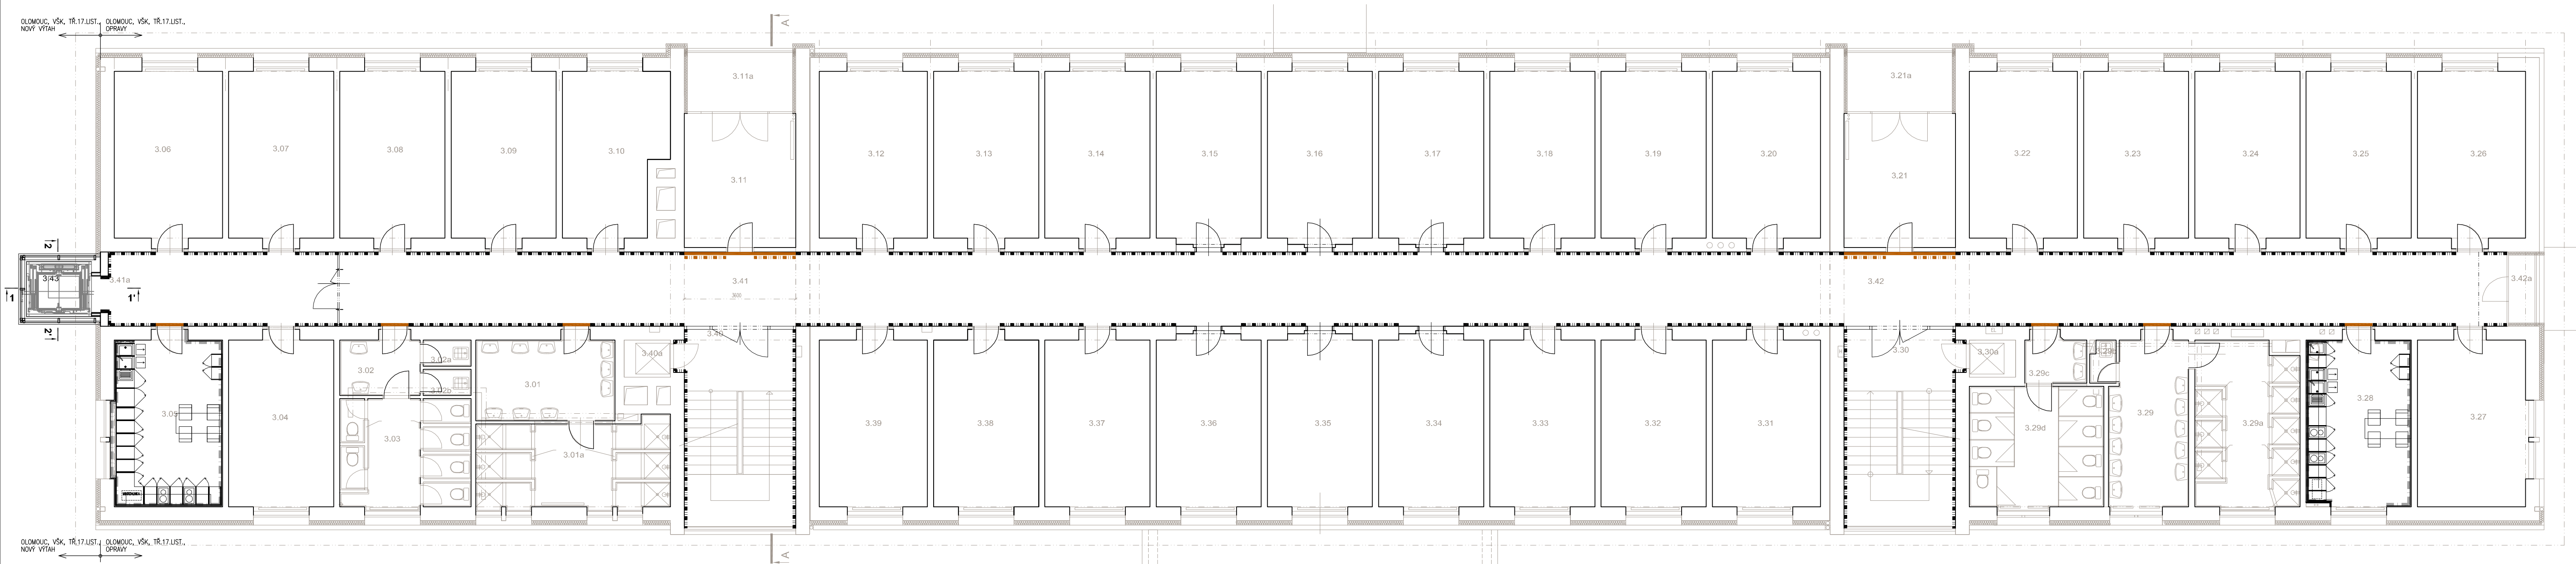
- MALBY**
(viz popis standardů)
- NA8 - malba červenohnědá, výška - po stropní konstrukci (podhled)
 - NA11 - malba bílá
- NÁTER**
(viz popis standardů)
- NA12 - omývatelný plastický nátěr, barva bílá, výška - 2100 mm
 - NA16 - omývatelný plastický nátěr, barva červenohnědá, výška - 2100 mm
- OBKLADY KERAMICKÉ**
- K01 - obkládačka sádková, výška obkladu 2100mm a 550mm, barva světlé šedě, povrch matný, formát 100/100mm (viz popis standardů)
- Spárování světlé šedou pryskyřičnou spárovací hmotou, použití - u kuchyňských linek ve všech podlažích
