# **ZPRÁVA**

## **O PROVEDENÍ STAVEBNĚ - TECHNICKÉHO PRŮZKUMU OBJEKTU**

### **U SPORTOVNÍ HALY 38 OLOMOUC**

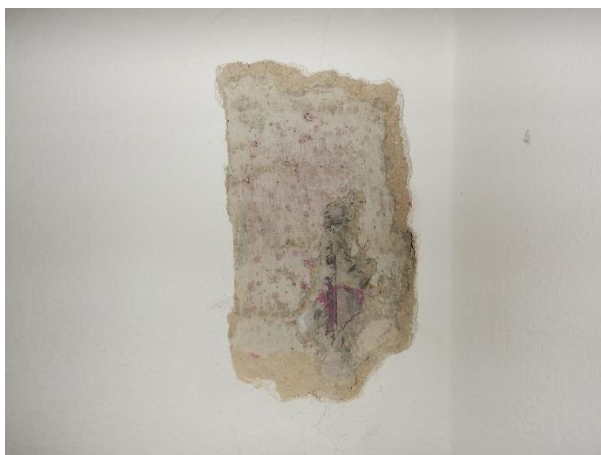
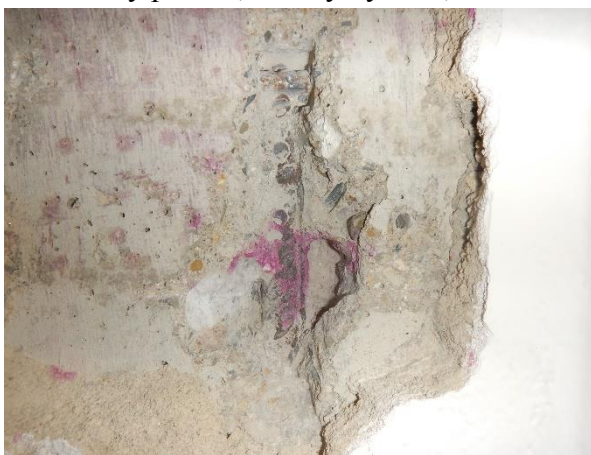
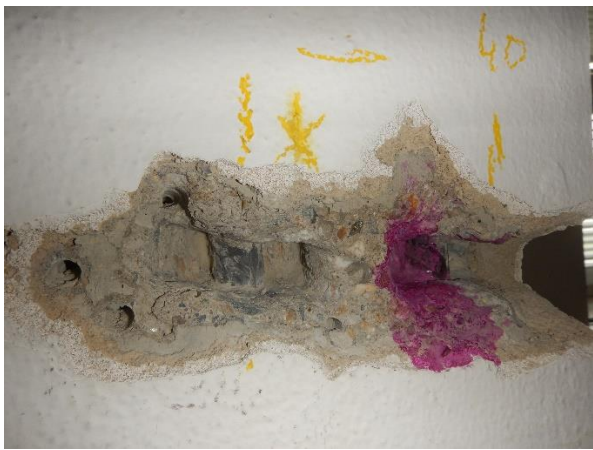
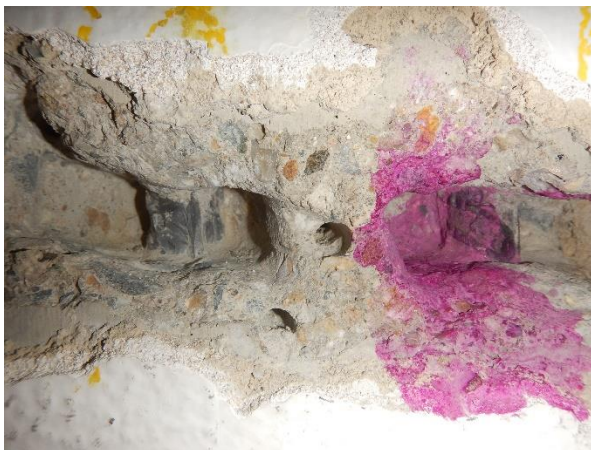
**Foto č. 41-44** – sonda NS9 rámu RI.-uvnitř 2.NP-celkový pohled, detaily výztuží;

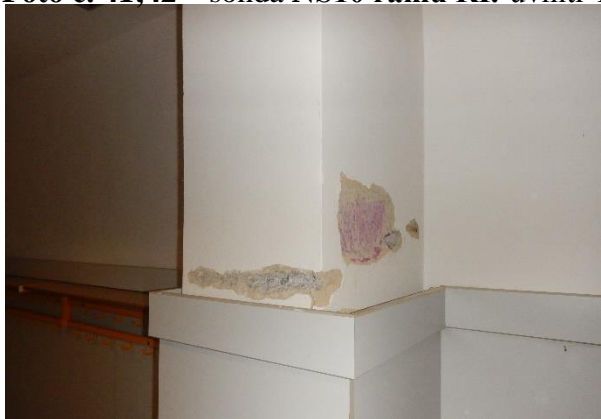
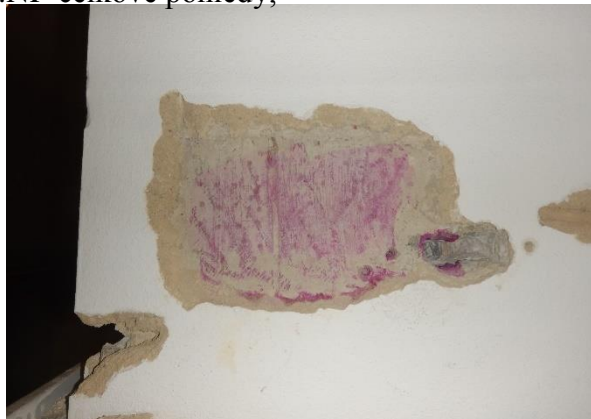
**Foto č. 41;42** – sonda NS10 rámu RI.-uvnitř 1.NP-celkové pohledy;

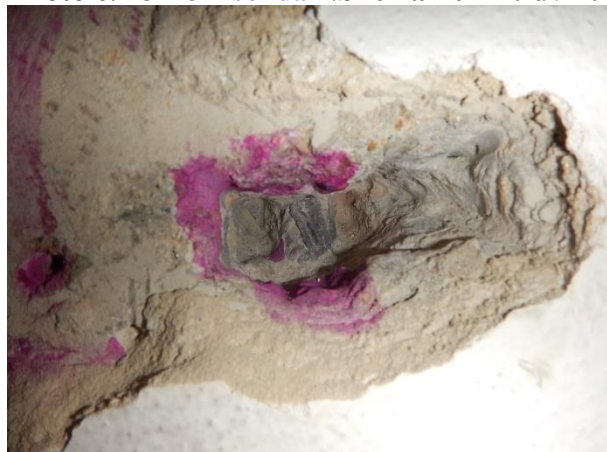
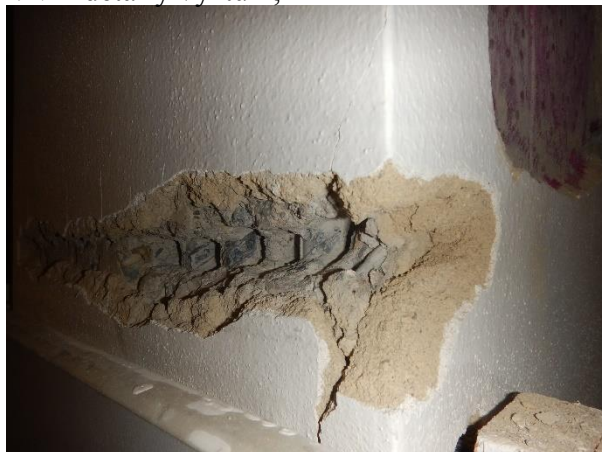
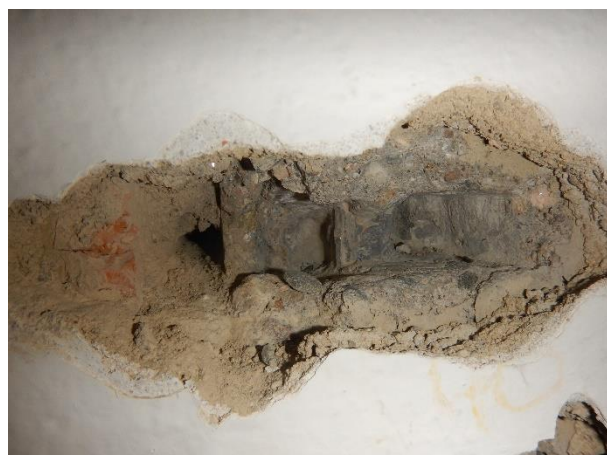
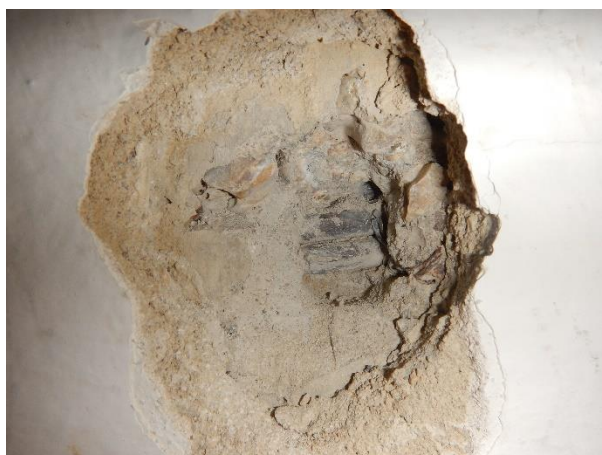
**Foto č. 43-46** – sonda NS10 rámu RI.-uvnitř 1.NP- detaily výztuží;

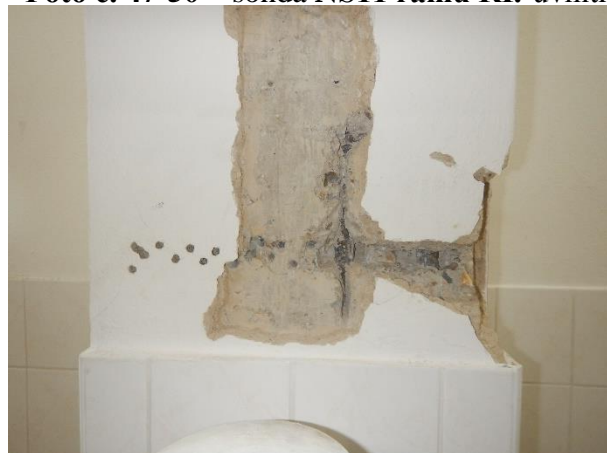
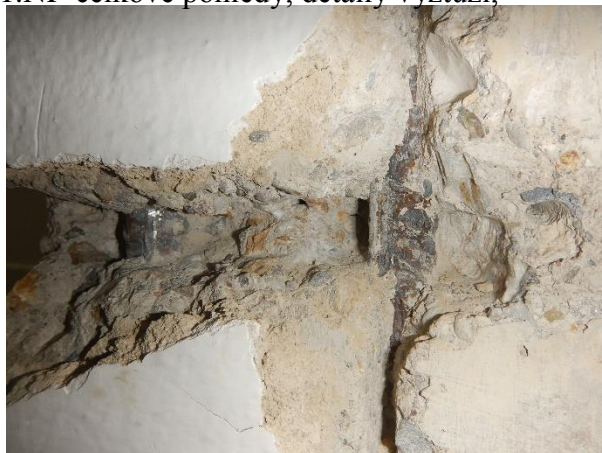
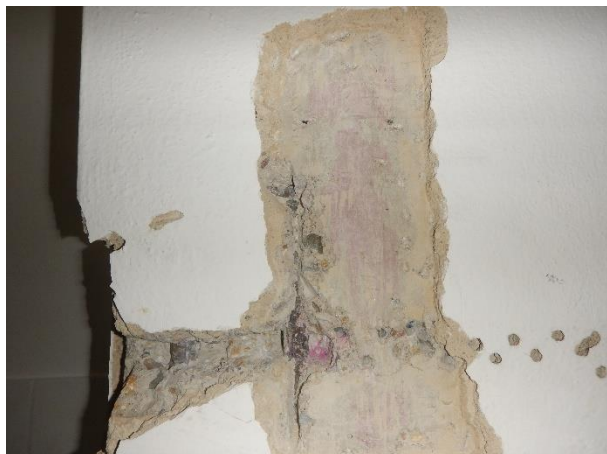
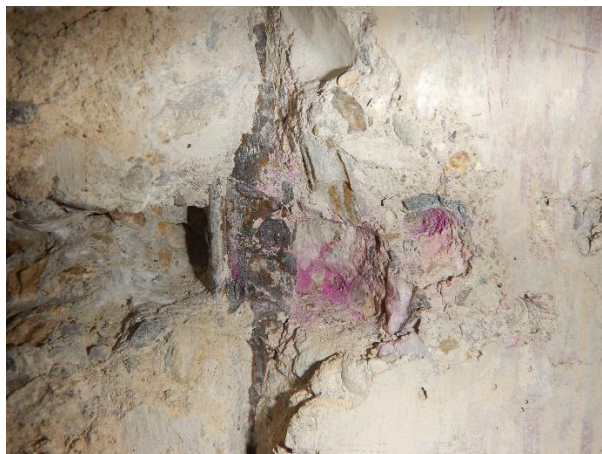
**Foto č. 47-50** – sonda NS11 rámu RI.-uvnitř 1.NP-celkové pohledy, detaily výztuží,

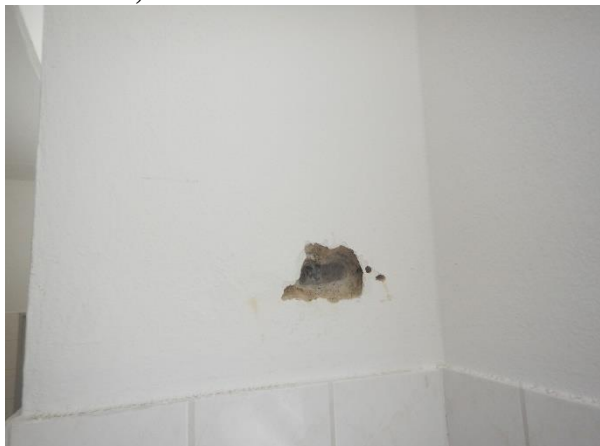
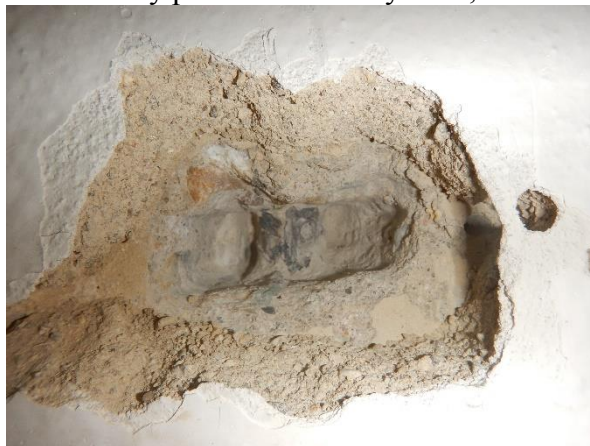
**Foto č. 51;52** – sonda NS11 rámu RI.-uvnitř 1.NP-celkový pohled a detail výztuže;

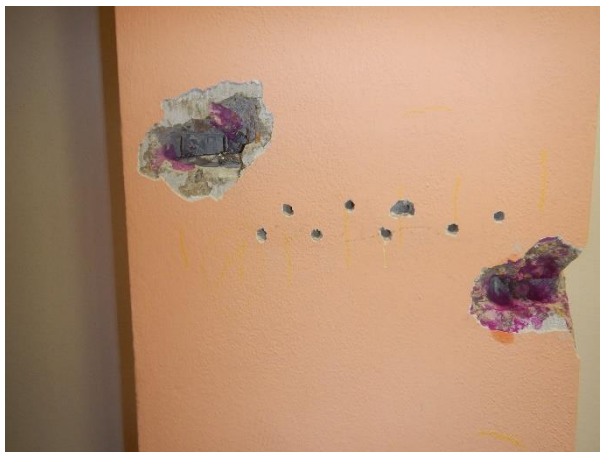
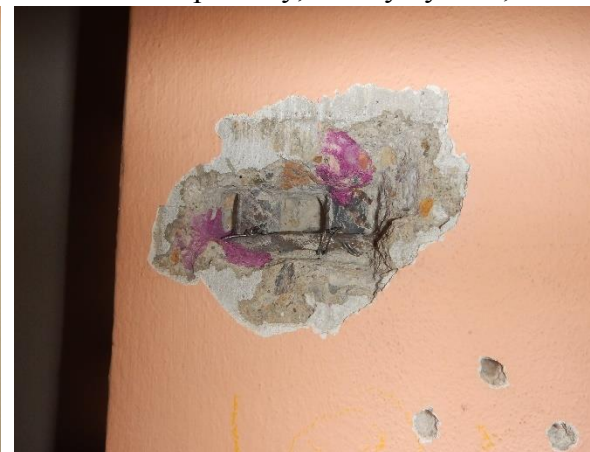
**Foto č. 53-56** – sonda NS12 rámu RIV.-uvnitř 1.NP-celkové pohledy, detaily výztuží;

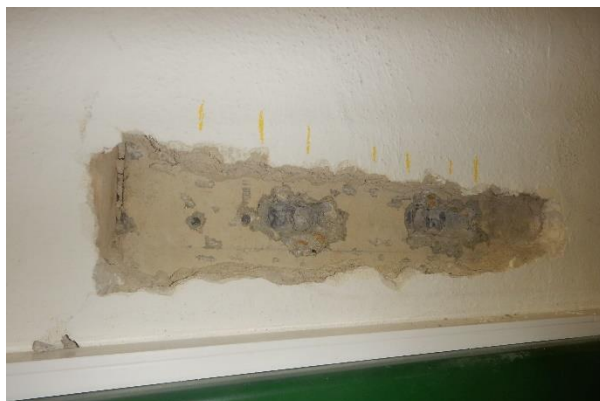
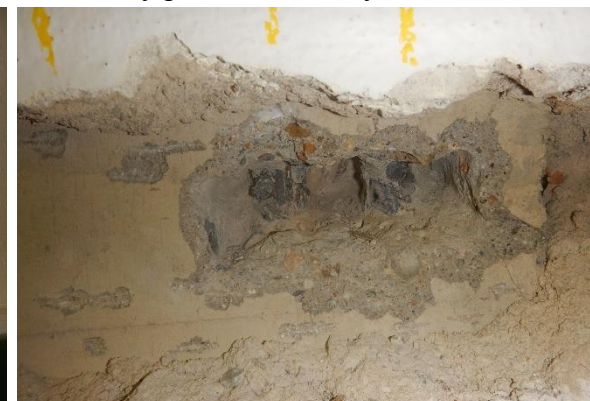
**Foto č. 57;58** – sonda NS12 rámu RIV.-vně 1.NP-celkový pohled, detail výztuží;

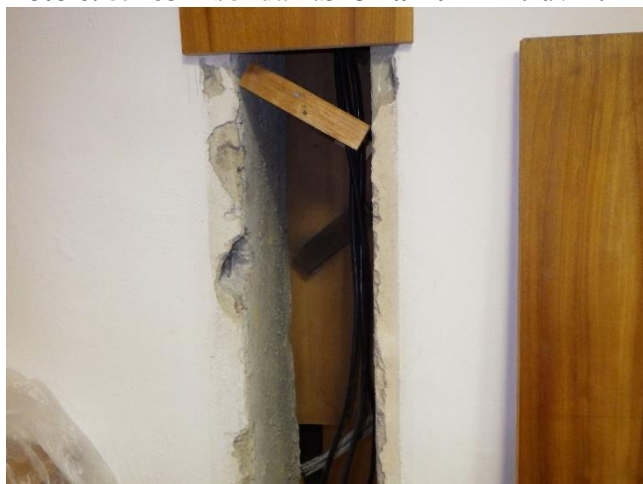
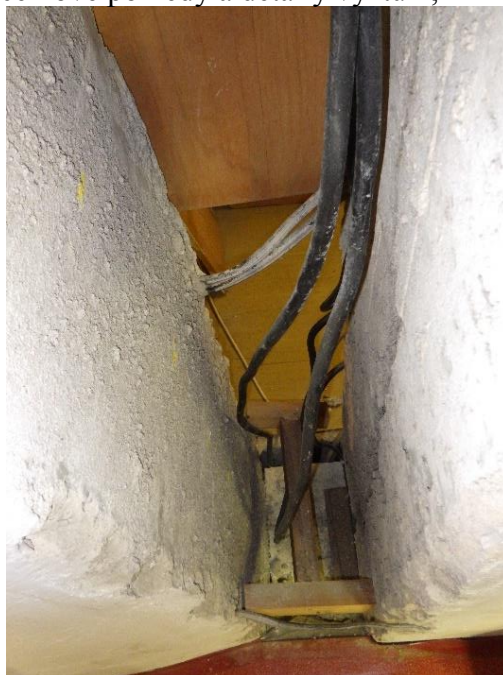
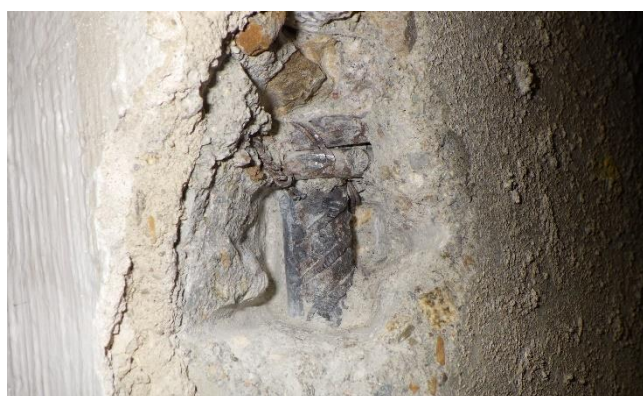
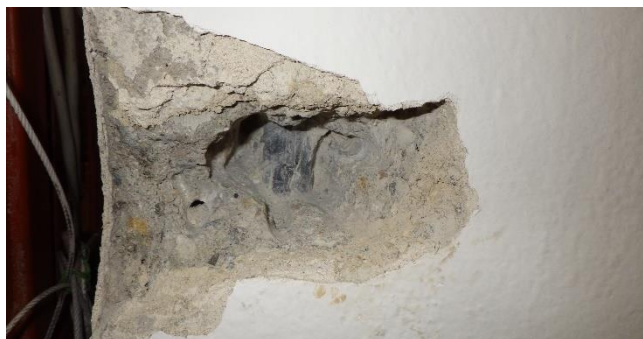
**Foto č. 59-63** – sonda NS13 rámu RIII.-uvnitř 2.NP-celkové pohledy a detaily výztuží;

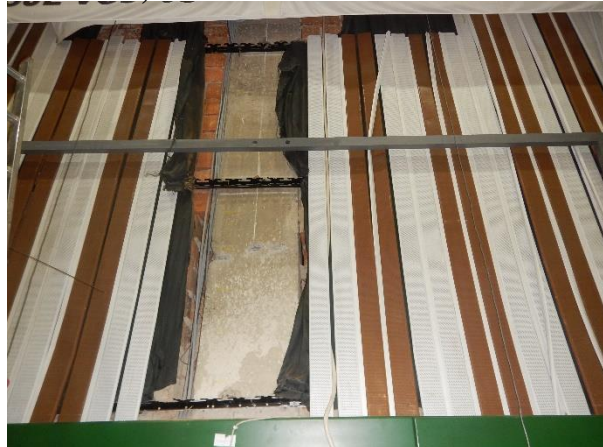
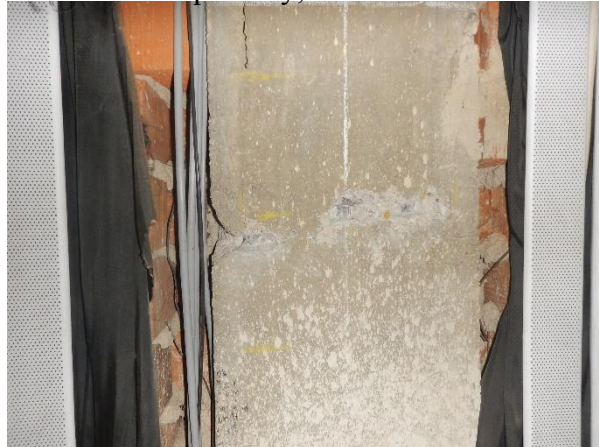
**Foto č. 64;65** – sonda NS14 rámu RIII.-uvnitř 1.NP-celkové pohledy;

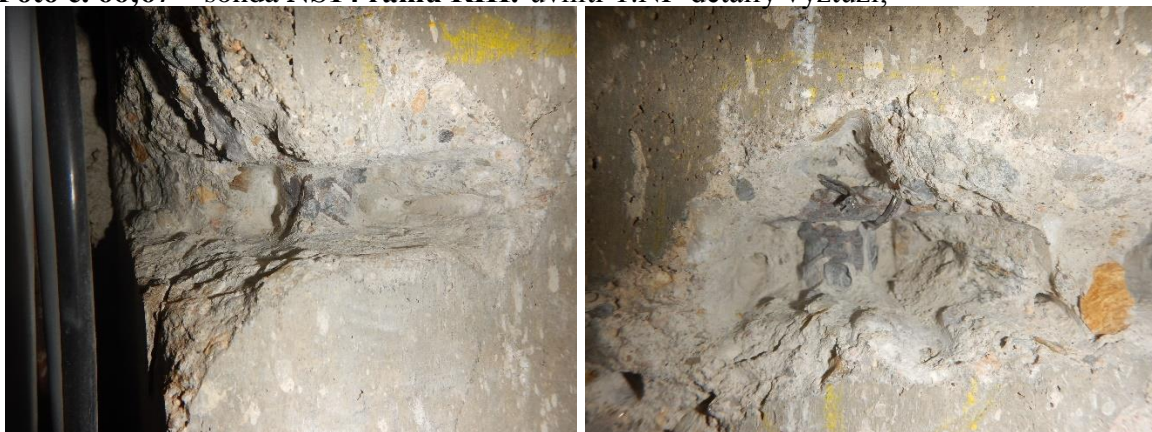
**Foto č. 66;67** – sonda NS14 rámu RIII.-uvnitř 1.NP-detaily výztuží;

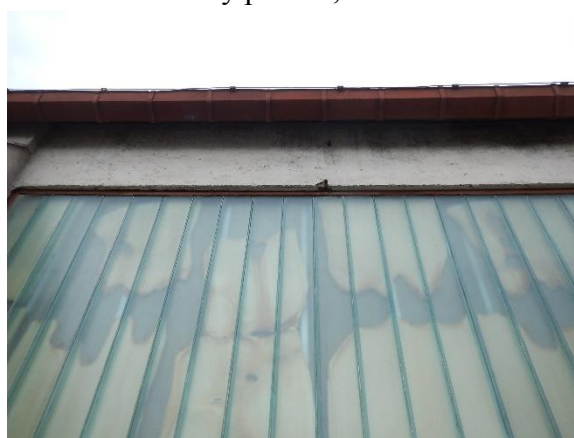
**Foto č. 69** – sonda NV1 rámu RI-vně 2.NP-celkový pohled,

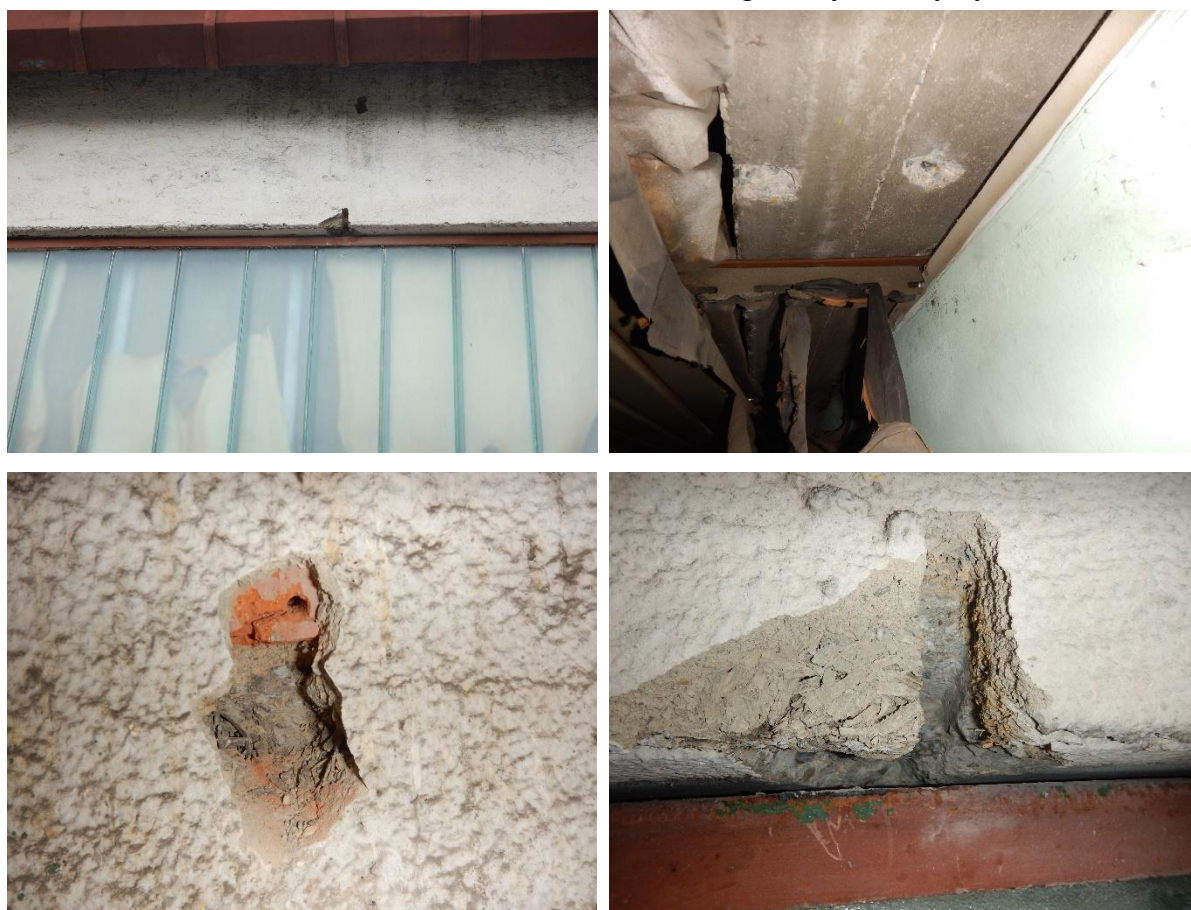
**Foto č. 70-73** – sonda NV1 rámu RI.-vně 2.NP-celkové pohledy, detaily výztuží;

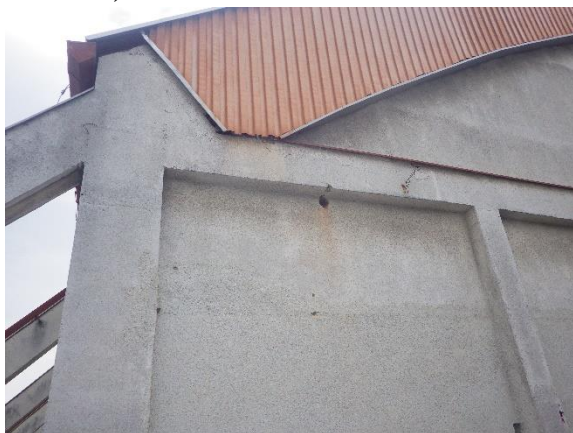
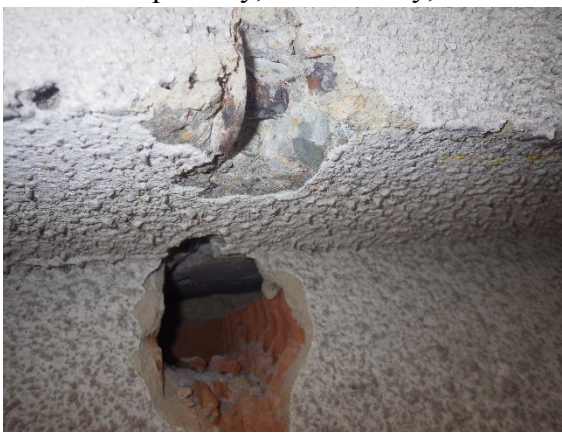
**Foto č. 74;75** – sonda NV2 rámu RIV.-vně 2.NP-celkové pohledy, detail sondy,

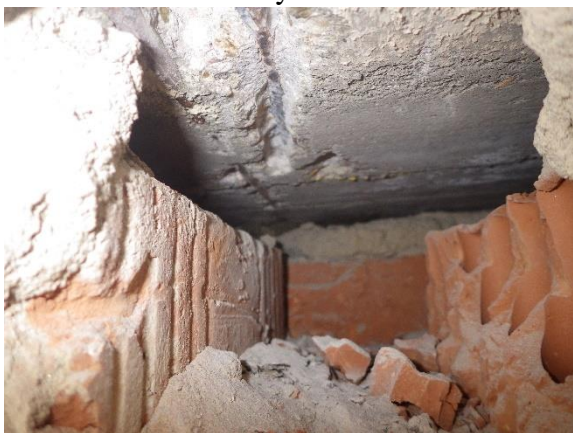
**Foto č. 76** – sonda NV2 rámu RIV.  
- vně 2.NP -detail sondy

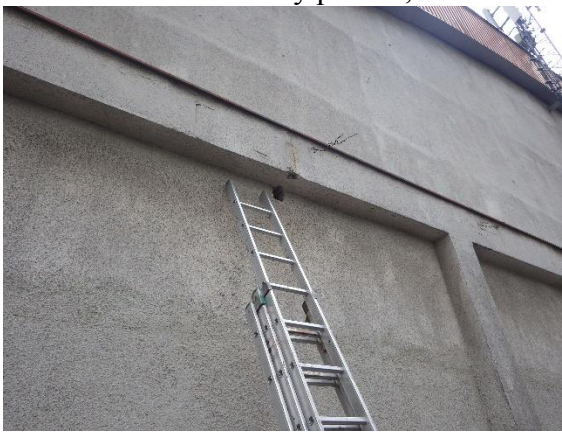
**Foto č. 77** – sonda NV3 rámu RIV.  
-vně 2.NP-celkový pohled,
